QUAI BELLEVUE ET PONT SUR LA ROIE DE DROUX

Bourgogne-Franche-Comté, Saône-et-Loire
Saint-Rémy
quai Bellevue

Dossier IA71003644 réalisé en 2020

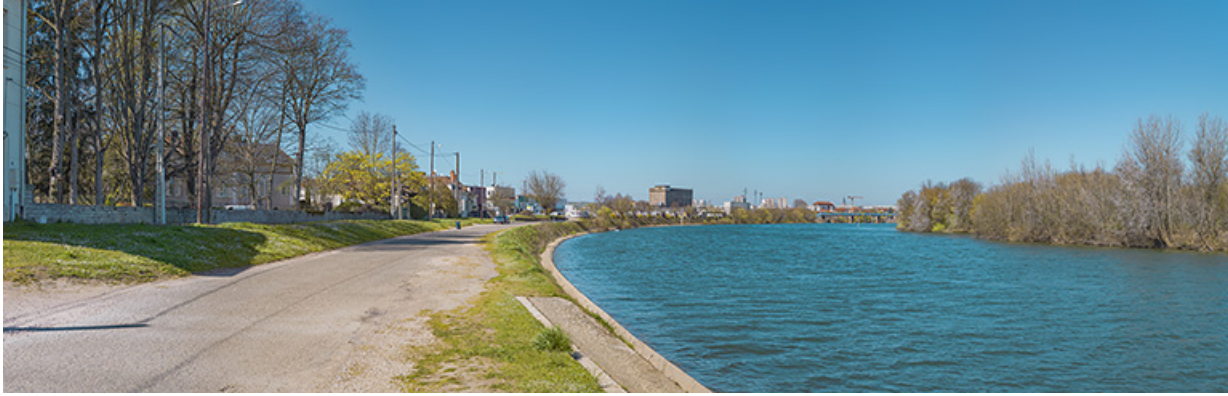
N° de l'illustration : 20217100089NUC4A

Les perrés du quai, avec en arrière-plan, le viaduc des Dombes.

Le tableau des *Renseignements statistiques* dressé en 1860 (3 S 9) confirme l'implantation d'une digue basse submersible en clayonnages-enrochements, la réalisation de dragages, perrés de revêtement de la berge de rive droite, rampe d'abreuvoir, cales d'abordage, pavés et empierrés, 3 aqueducs et empierréments du chemin de halage (campagnes de travaux : de 1840-1842 à 1847 et de 1850 à 1857).

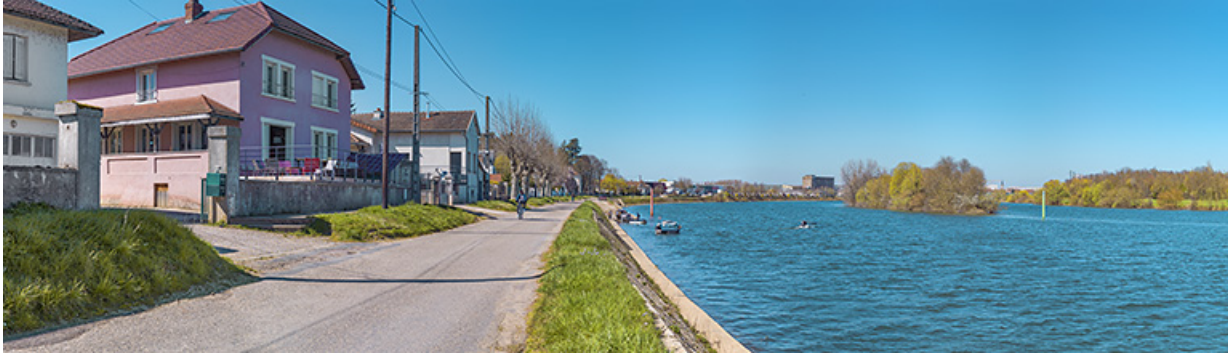
N° de l'illustration : 20217100090NUC4A

Le quai avec la rampe de mise à l'eau et ses perrés.

À partir du lieu-dit La Californie et jusqu'au pont biais, en béton armé, sur la Roie de Droux, le quai Bellevue épouse une courbe de la Saône, sur sa rive droite. Les îles de Benne-la-Faux se trouvent au centre de la rivière. Plusieurs maisons et villas (villégiature) se trouvent en bordure du quai, avec vue sur la Saône. On note également une rampe d'accès à la rivière en amont.

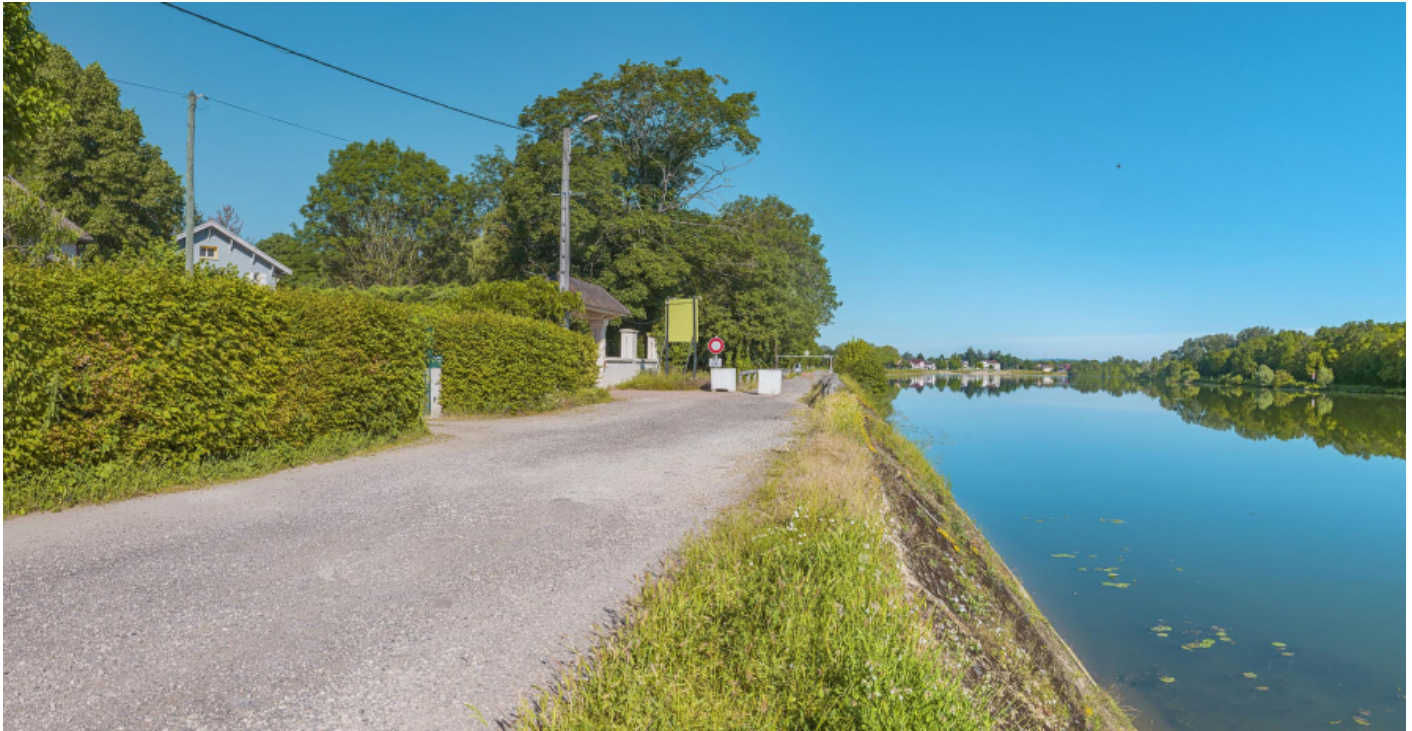
N° de l'illustration : 20217100259NUC4A

Extrémité aval du quai avec le pont sur la Roie de Droux.

Le pont de halage sur la Roie de Droux ou la Corne était initialement en bois. Sa construction (ou celle d'un bac) est décrite dans les archives dès 1788 (C 4461- Rapport sur le mauvais état du chemin de halage entre Chalon et Mâcon). Ce pont a été emporté par la crue de novembre 1840. Sa reconstruction se fera en bois entre 1849 et 1853 sur le projet de l'ingénieur Moreau. Il sera remplacé par un pont en béton armé (système Hennebique) en 1921-22 sur le projet de l'ingénieur Thaller ; la concession est confiée à Messieurs Rouchon et Cie (un projet de pont métallique avait aussi été proposé en 1912). C'est ce pont biais, en béton armé, qui est toujours en place aujourd'hui, reconnaissable au dessin de ses piles.

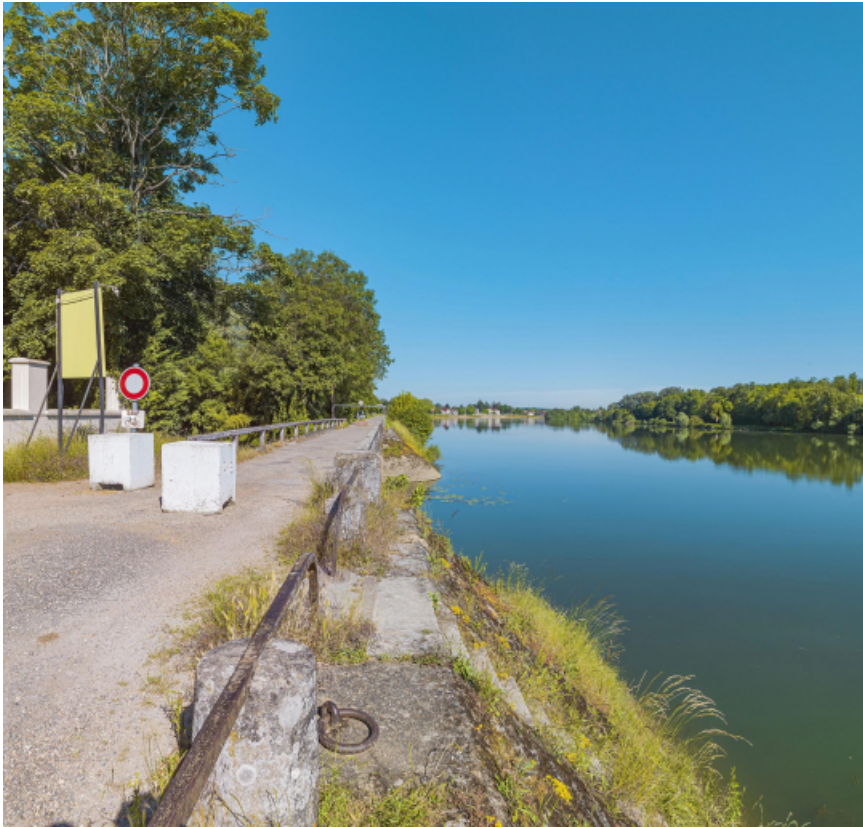
N° de l'illustration : 20217100260NUC4A

Extrémité aval du quai avec le pont sur la Roie de Droux.

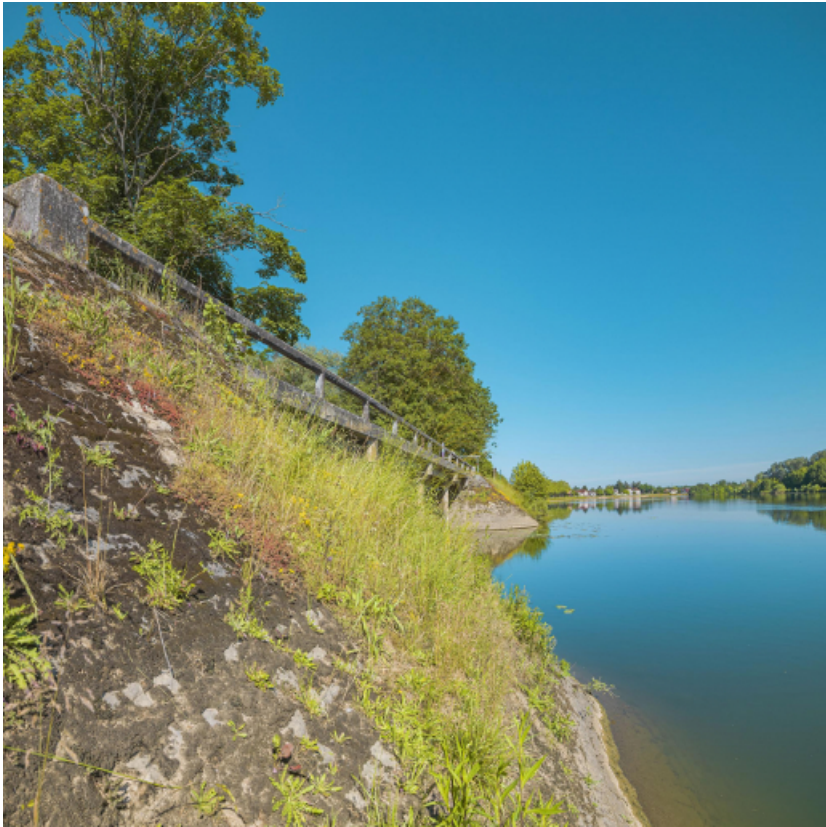
N° de l'illustration : 20217100261NUC4A

Le pont sur la Roie de Droux.

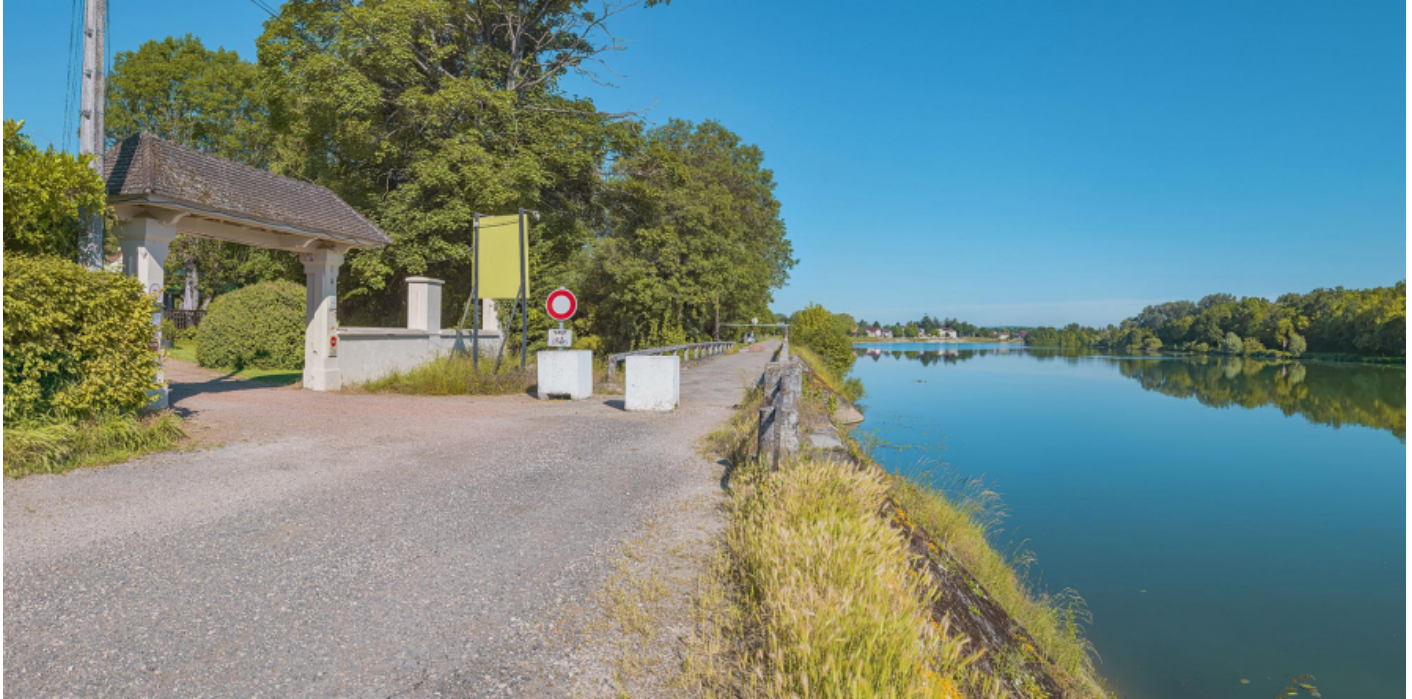
N° de l'illustration : 20217100262NUC4A

Extrémité aval du quai avec le pont sur la Roie de Droux.

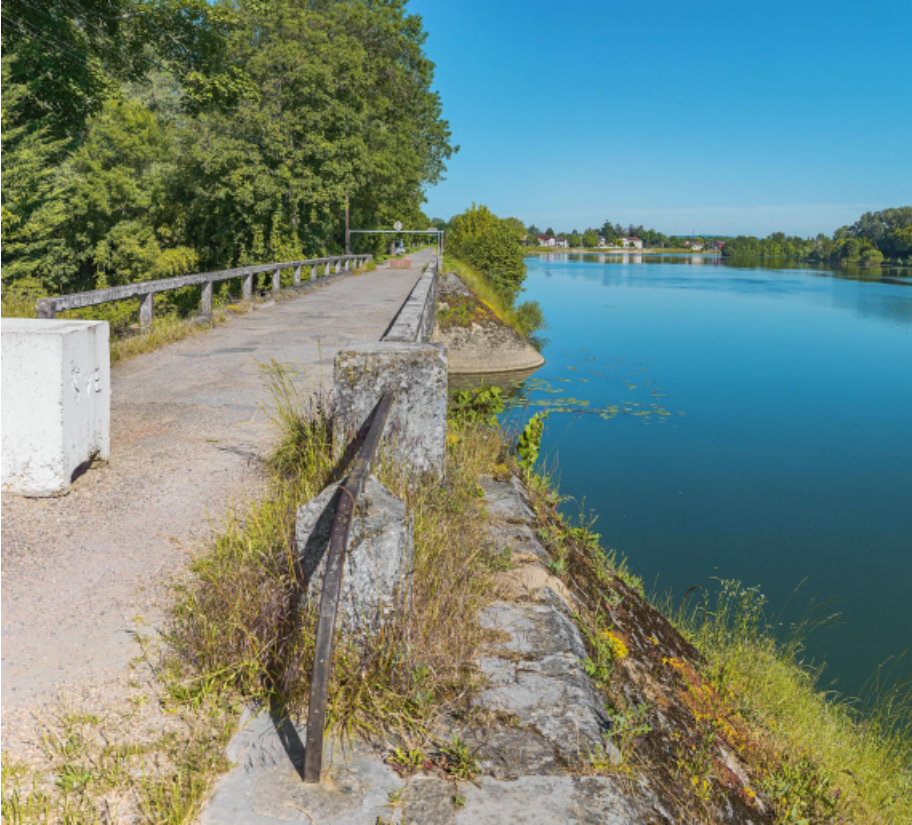
N° de l'illustration : 20217100263NUC4A

Pont sur la Roie de Droux.
