ÉGLISE PAROISSIALE SAINTE-COLOMBE

Bourgogne-Franche-Comté, Yonne Ancy-le-Franc

Dossier IA89000369 réalisé en 1974 revu en 1998

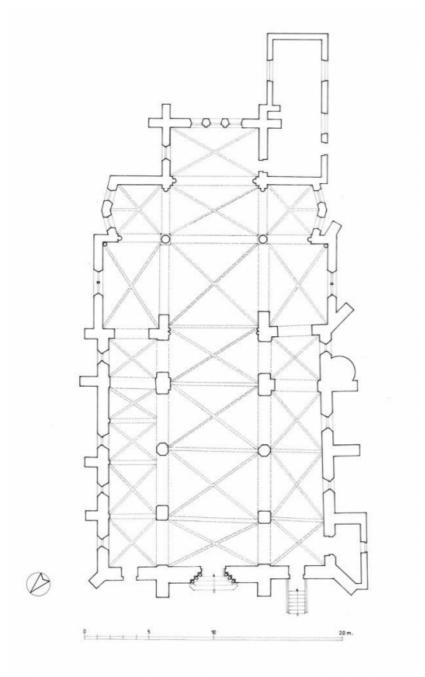
N° de l'illustration : 20128900007A2YY

Plan.

L'église possède une nef à trois vaisseaux de quatre travées ; la quatrième travée du vaisseau central, flanquée à droite de la travée sous clocher, était l'ancien choeur avant l'agrandissement de l'édifice. Celui-ci fut prolongé ensuite d'une travée d'avant-choeur entre deux chapelles et d'un choeur à deux travées. La première travée du choeur est encadrée de deux petites chapelles dont le mur extérieur est à deux pans, la seconde travée ouvre à droite sur une vaste sacristie. L'ensemble de l'église est voûté d'ogives, la sacristie est plafonnée. La nef et le choeur sont couverts d'un toit à longs pans, les bas-côtés de toits en appentis, les chapelles de l'avant-choeur de toits à deux pans, celles du choeur d'un toit à croupe polygonale, le clocher d'une flèche polygonale a égout carré.

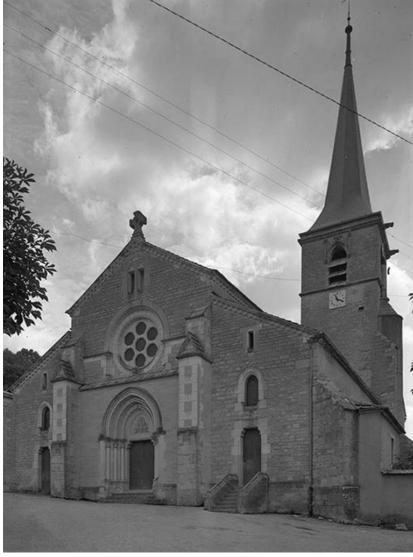
N° de l'illustration : 19748900963ZA

Façade antérieure. 89, Ancy-le-Franc

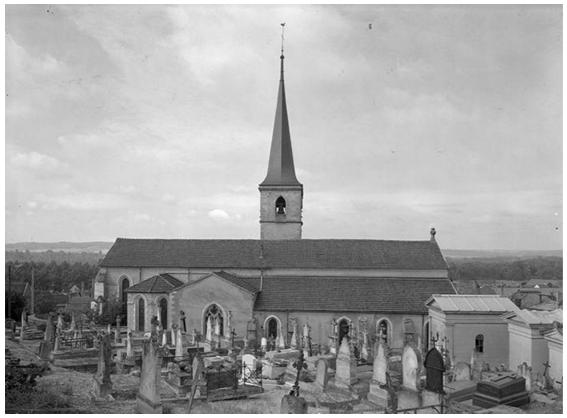
N° de l'illustration : 19748900952V

Façade latérale gauche.

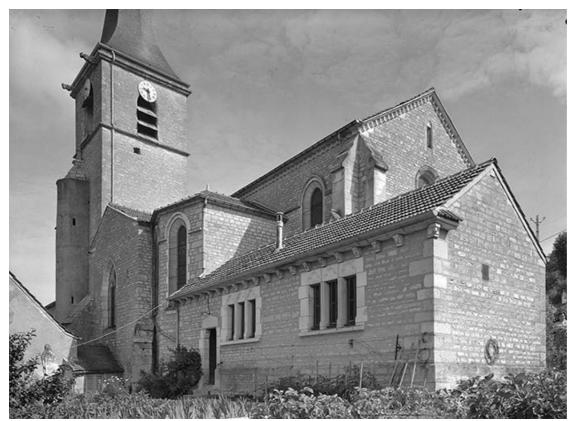
N° de l'illustration : 19748900954V

Façade latérale droite et sacristie.

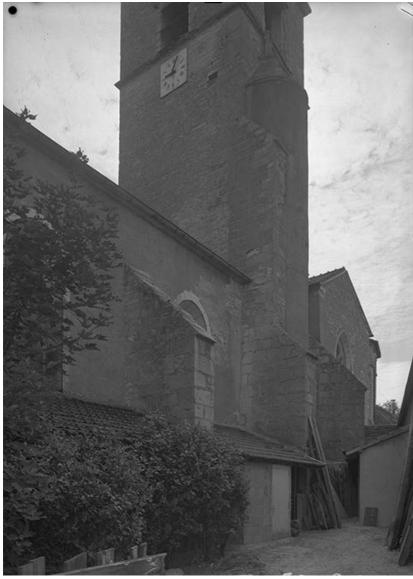
N° de l'illustration : 19748900950V

Façade latérale droite. 89, Ancy-le-Franc

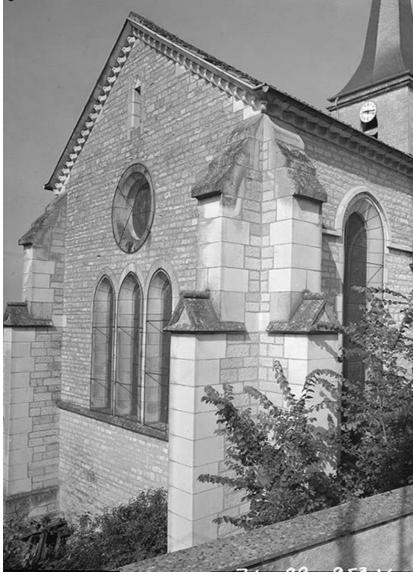
N° de l'illustration : 19748900953V

Chevet. 89, Ancy-le-Franc

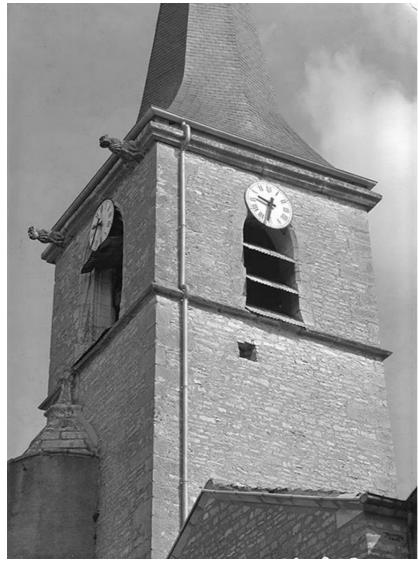
N° de l'illustration : 19748900955V

Clocher : mur droit et mur postérieur (gargouilles).

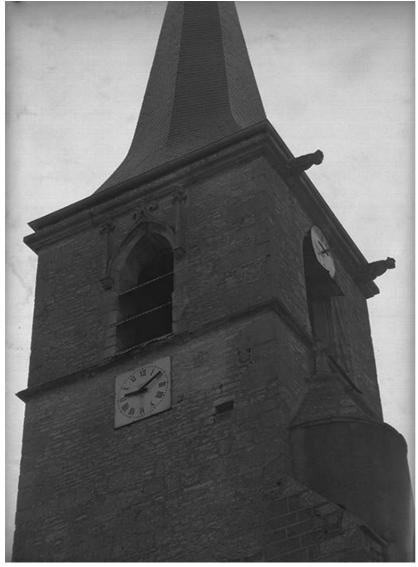
N° de l'illustration : 19748900951V

Clocher : mur antérieur, tête humaine sculptée. 89, Ancy-le-Franc

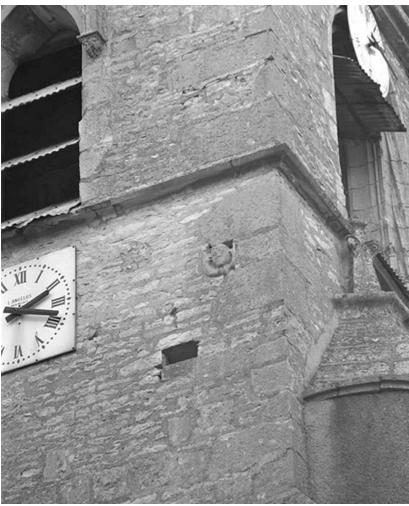
N° de l'illustration : 19748900995X

Détail de la tête humaine sculpté sur le mur antérieur du clocher. 89, Ancy-le-Franc

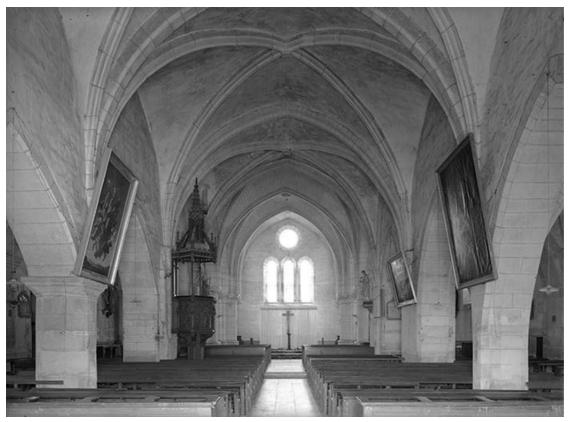
N° de l'illustration : 19748900961V

Nef vue depuis l'entrée du porche principal.

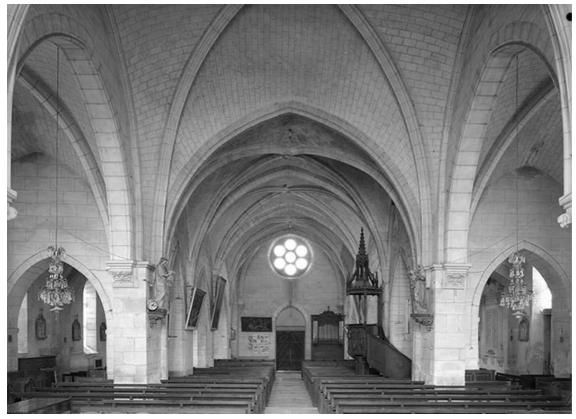
N° de l'illustration : 19748900960V

Nef vue depuis le choeur.

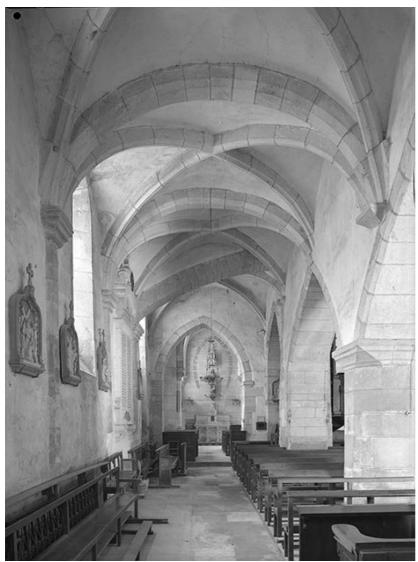
N° de l'illustration : 19748900957V

Bas-côté gauche 89, Ancy-le-Franc

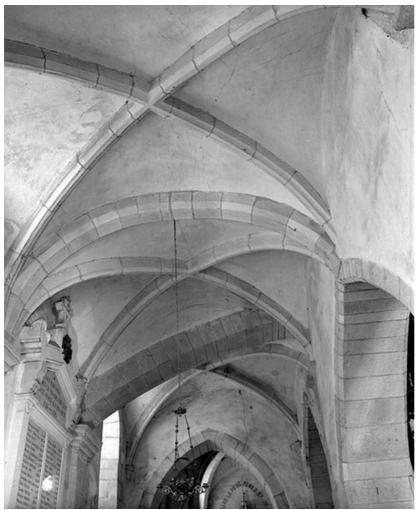
N° de l'illustration : 19748900993X

Voûtes de la quatrième et de la cinquième travée du bas-côté gauche. 89, Ancy-le-Franc

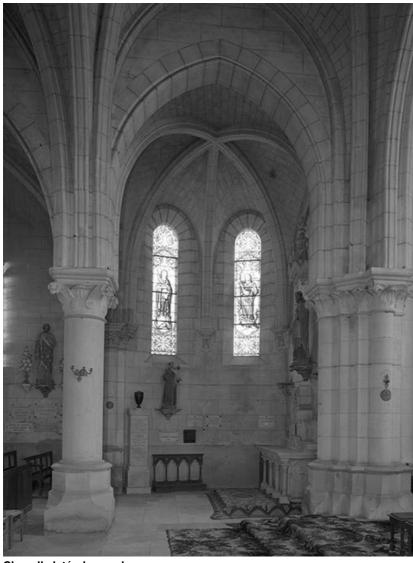
N° de l'illustration : 19748900959V

Chapelle latérale gauche.

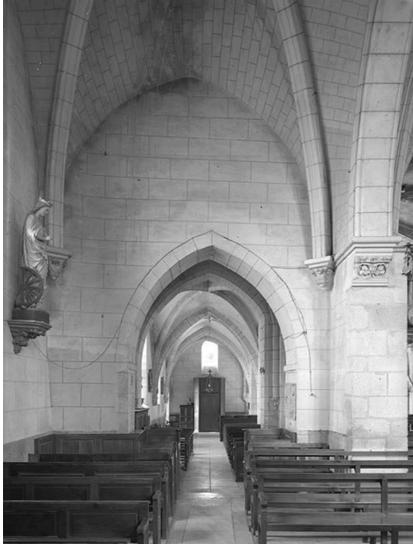
N° de l'illustration : 19748900958V

Bas-côté droit. 89, Ancy-le-Franc

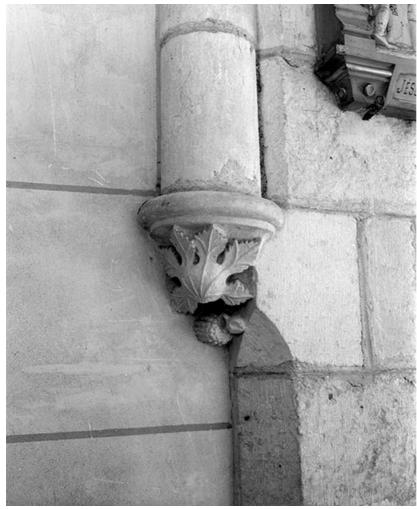
N° de l'illustration : 19748900991X

Culot sculpté dans le bas-côté droit. 89, Ancy-le-Franc

Eglise construite au 13e et au 16e siècle, puis agrandie en 1884-85. Inscription gravée sur le culot antérieur de l'arc situé entre la cinquième travée de la nef et celle du bas-côté droit : SOLI DEO GLORIA/1885.

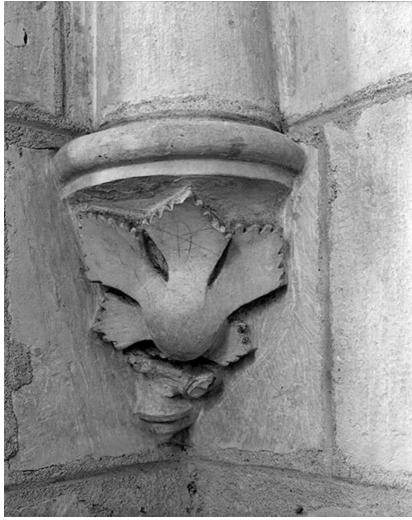
N° de l'illustration : 19748900990X

Culot sculpté dans le bas-côté droit. 89, Ancy-le-Franc

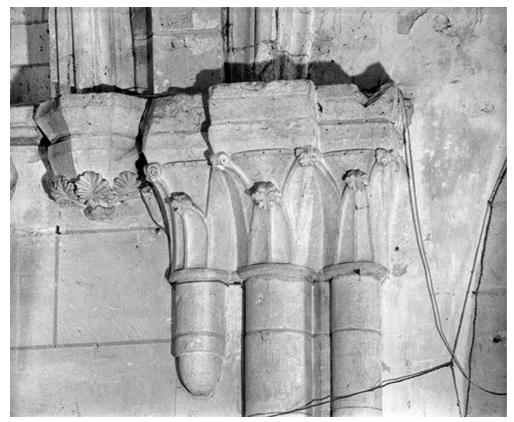
N° de l'illustration : 19748900994X

Supports, dans la nef, à droite entre la quatrième et cinquième travée. 89, Ancy-le-Franc

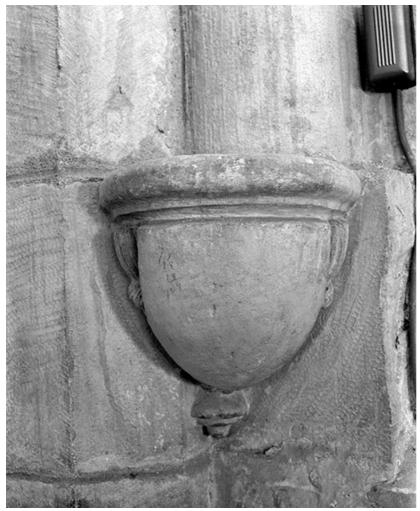
N° de l'illustration : 19748900989X

Culot sculpté dans le bas-côté droit. 89, Ancy-le-Franc

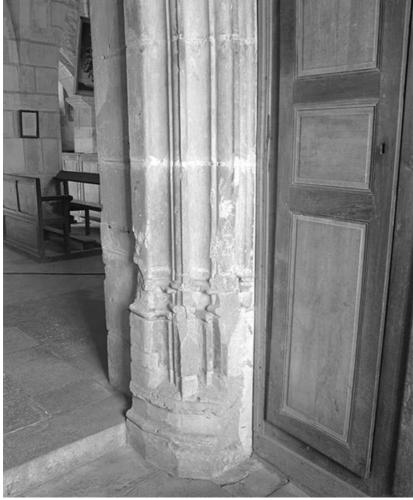
N° de l'illustration : 19748900992X

Porte du bas-côté droit : détail d'un piédroit.

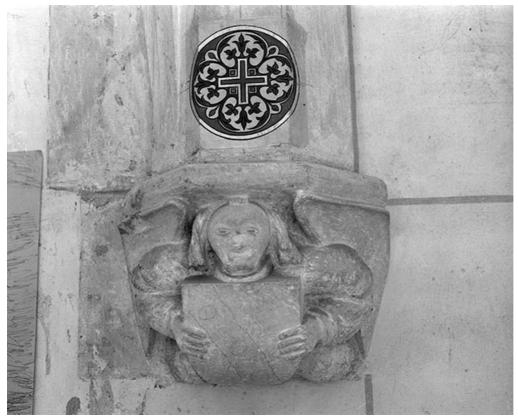
N° de l'illustration : 19748900987X

Culot sculpté dans le bas-côté droit. 89, Ancy-le-Franc

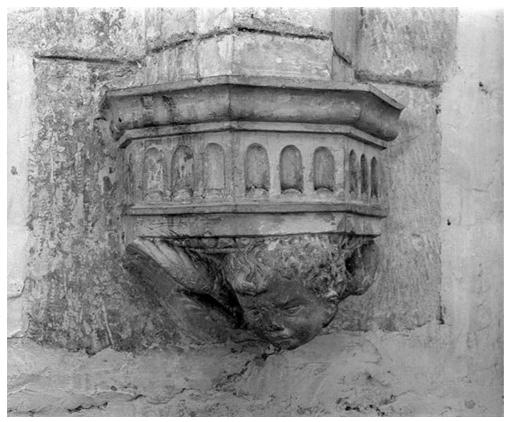
N° de l'illustration : 19748900988X

Culot sculpté dans le bas-côté droit.
