MAISON

Bourgogne-Franche-Comté, Yonne
Aisy-sur-Armançon

Dossier IA89000501 réalisé en 1974 revu en 2000
Auteur(s) : Marie-France Boyon, Claudine Hugonnet-
Berger

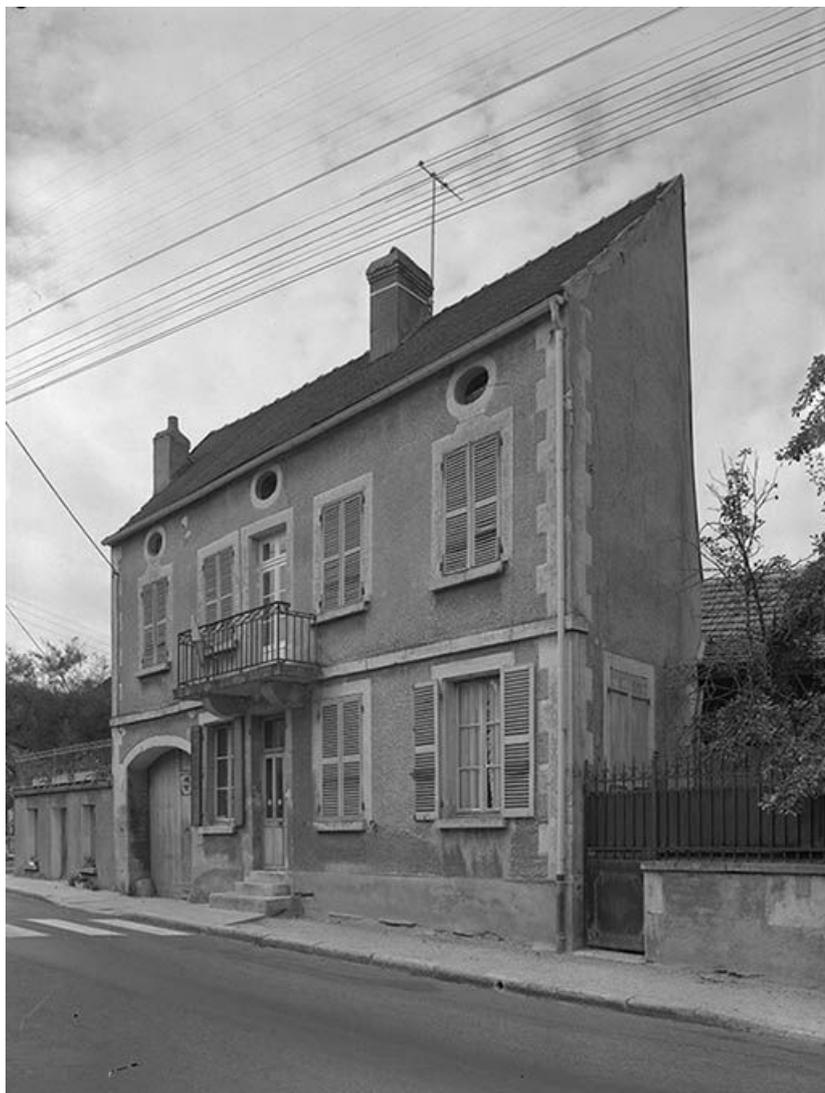
N° de l'illustration : 19748901022V

Vue d'ensemble

Cet édifice, de plan presque parallélépipédique, avec la façade latérale droite courbe, est à cinq travées percées d'ouvertures rectangulaires. Une porte cochère en plein cintre, à gauche du rez-de-chaussée, s'ouvre sur la rue. Cette maison présente un rez-de-chaussée, un étage carré dont les fenêtres sont surmontées par trois oculi. Le toit à deux pans est couvert de tuiles plates.
