MAISON

Bourgogne-Franche-Comté, Yonne
Aisy-sur-Armançon

Dossier IA89000504 réalisé en 1974 revu en 2000
Auteur(s) : Marie-France Boyon, Claudine Hugonnet-
Berger

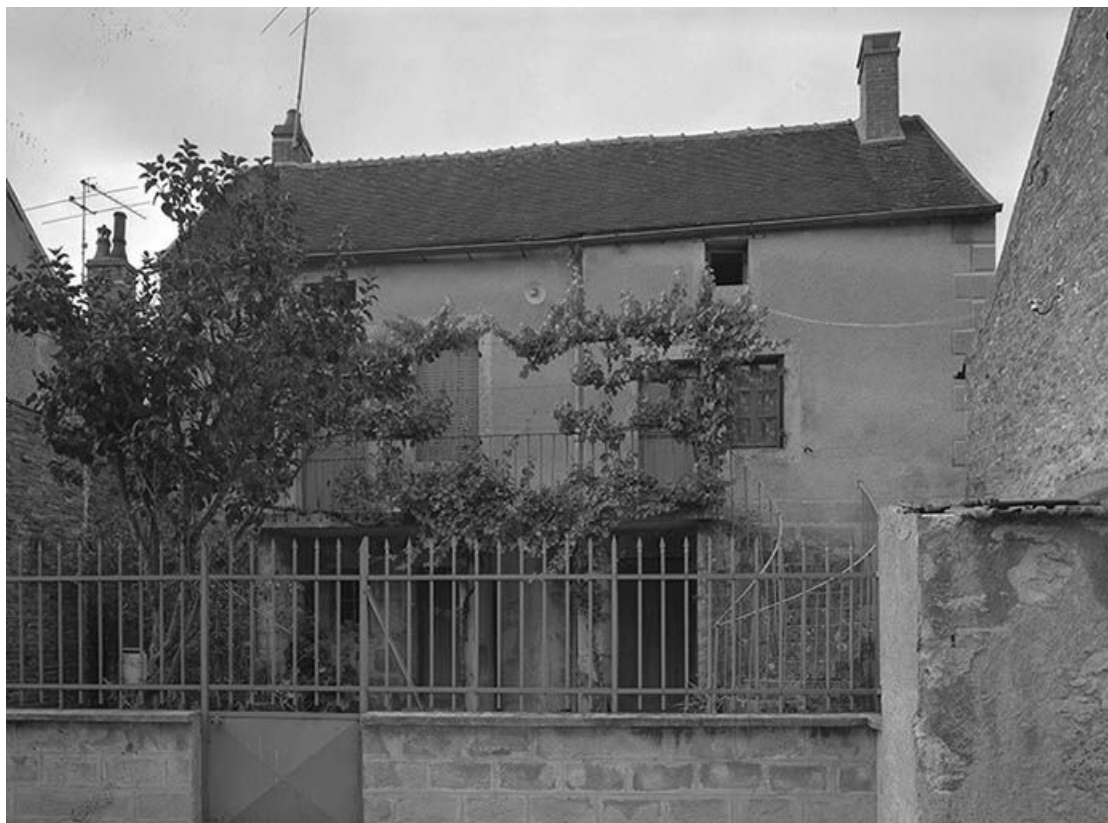
N° de l'illustration : 19748901030V

Vue d'ensemble

89, Aisy-sur-Armançon rue des Creuses

Edifice de plan rectangulaire avec la face latérale gauche aveugle. Il est entouré d'une large cour et sa façade principale donne sur la rue. Le rez-de-chaussée est percé d'une fenêtre et de deux portes rectangulaires. L'étage carré est accessible par un escalier tournant à deux volées et s'achevant par un long palier. Cet étage est ouvert par deux portes donnant sur ce palier. La porte, à gauche, est encadrée par deux fenêtres rectangulaires et surmontée d'un jour. La porte droite et la fenêtre attenante partagent un montant commun. Un jour les surmonte. Le toit est à deux pans couvert de tuiles plates.
