## MAISON

Bourgogne-Franche-Comté, Yonne  
Aisy-sur-Armançon

Dossier IA89000505 réalisé en 1974 revu en 2000

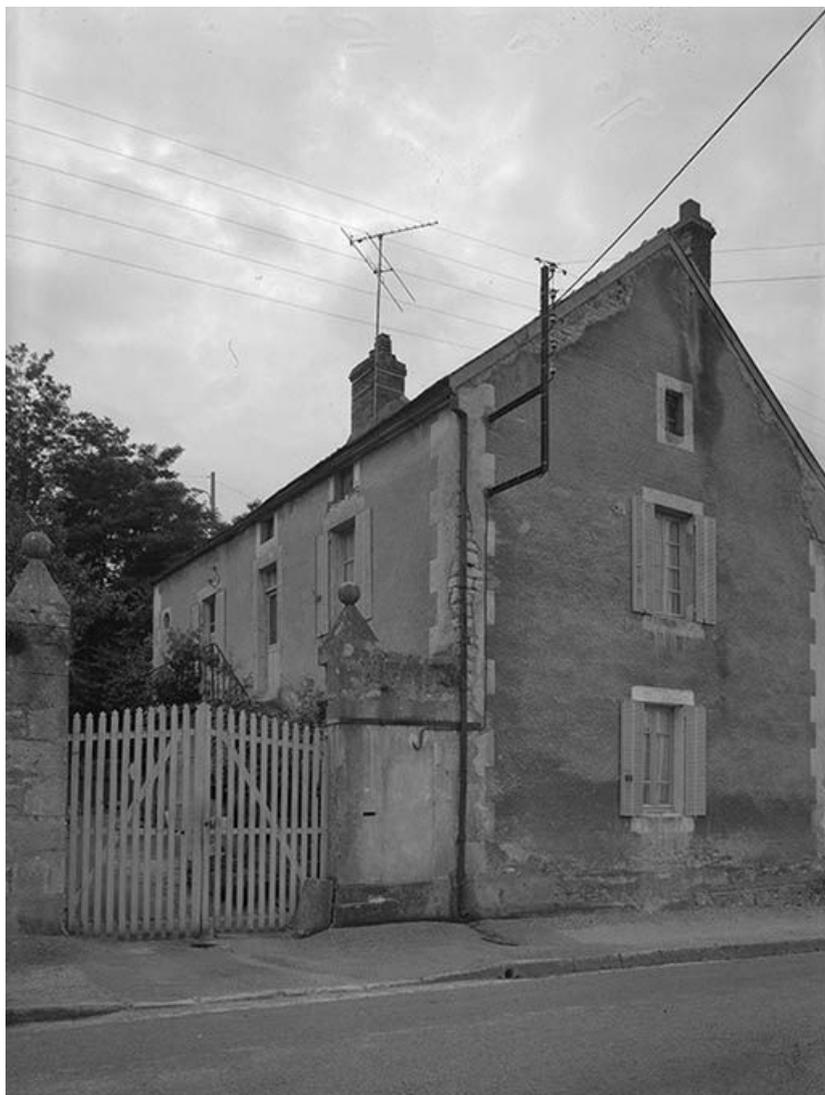
N° de l'illustration : 19748901027V

**Vue d'ensemble**

89, Aisy-sur-Armançon R.N. 5

Cet édifice, de plan rectangulaire bordé par une grande cour, donne, par sa façade latérale droite, sur la rue. La maison est à trois travées percée d'ouvertures rectangulaires. Le premier étage est accessible par un escalier en pierre débouchant sur un palier. La façade latérale droite est ouverte par deux fenêtres éclairant chaque niveau et par une petite ouverture au niveau de l'étage de comble. Le toit est à deux pans couvert de tuiles plates. Les piliers du portail sont en pierre de taille, surmontés d'une pyramide coiffée d'une sphère.
