MAISON

Bourgogne-Franche-Comté, Yonne
Aisy-sur-Armançon

Dossier IA89000505 réalisé en 1974 revu en 2000

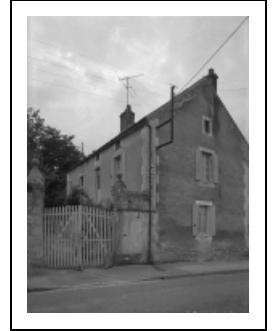
Cet édifice, de plan rectangulaire bordé par une grande cour, donne, par sa façade latérale droite, sur la rue. La maison est à trois travées percée d'ouvertures rectangulaires. Le premier étage est accessible par un escalier en pierre débouchant sur un palier. La façade latérale droite est ouverte par deux fenêtres éclairant chaque niveau et par une petite ouverture au niveau de l'étage de comble. Le toit est à deux pans couvert de tuiles plates. Les piliers du portail sont en pierre de taille, surmontés d'une pyramide coiffée d'une sphère.
