LAVOIR

Bourgogne-Franche-Comté, Yonne
Aisy-sur-Armançon

Dossier IA89000507 réalisé en 1974 revu en 2000

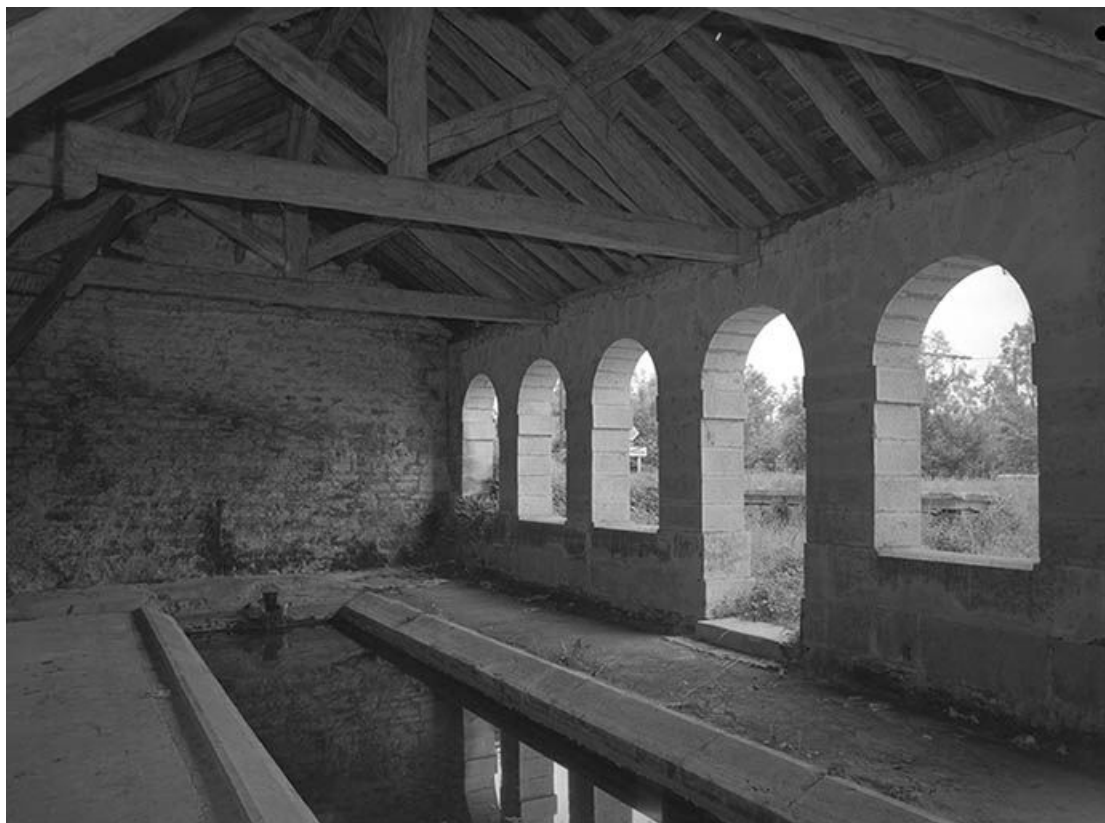
N° de l'illustration : 19748901024V

Vue d'ensemble intérieure

Situé à l'entrée du village, en venant de Nuits, en contrebas de la route et accessible par cinq marches, cet édifice de plan rectangulaire ouvre, sur sa façade antérieure, par six baies et une porte centrale en plein-cintre. Les façades postérieure et latérales sont aveugles. Le bassin rectangulaire creusé au centre du bâtiment est bordé de pierres à laver. La charpente apparente est constituée de trois fermes et est couverte d'un toit à longs pans en tuiles mécaniques.
