LAVOIR

Bourgogne-Franche-Comté, Yonne
Aisy-sur-Armançon

Dossier IA89000507 réalisé en 1974 revu en 2000

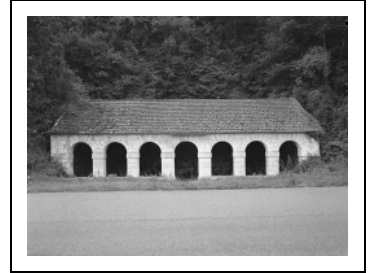
Situé à l'entrée du village, en venant de Nuits, en contrebas de la route et accessible par cinq marches, cet édifice de plan rectangulaire ouvre, sur sa façade antérieure, par six baies et une porte centrale en plein-cintre. Les façades postérieure et latérales sont aveugles. Le bassin rectangulaire creusé au centre du bâtiment est bordé de pierres à laver. La charpente apparente est constituée de trois fermes et est couverte d'un toit à longs pans en tuiles mécaniques.

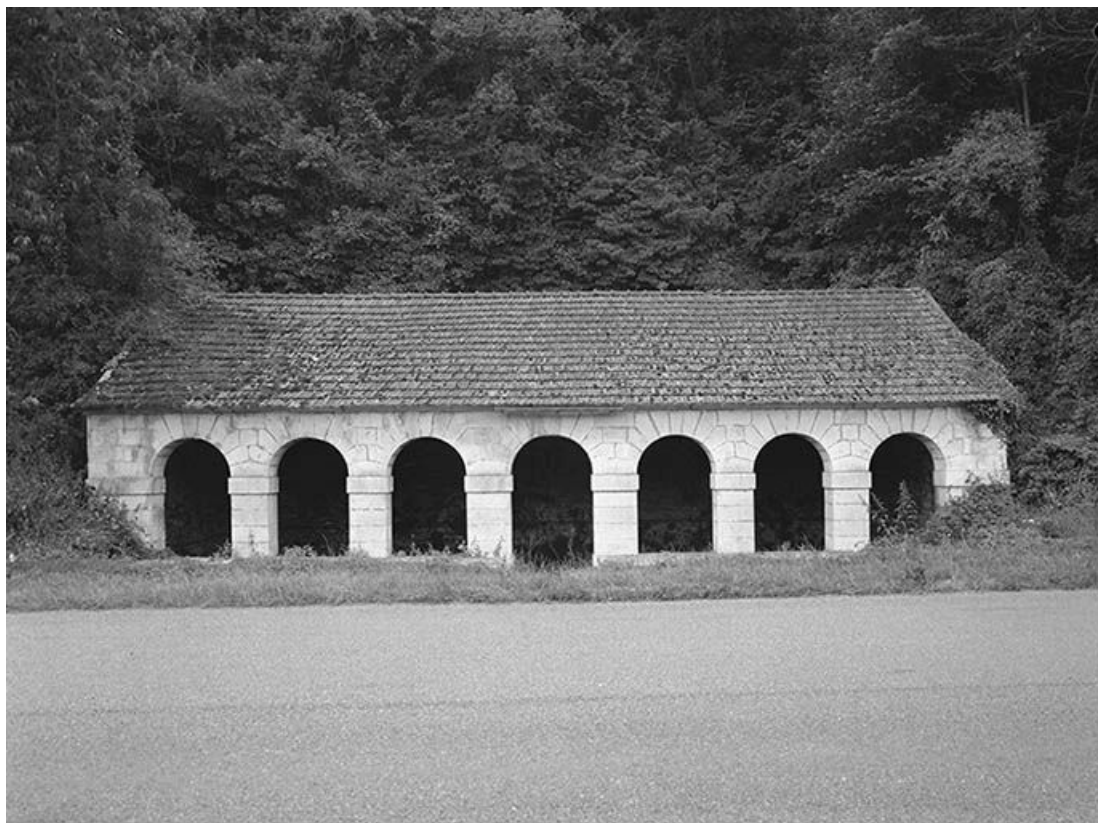
N° de l'illustration : 19748901025V

Vue d'ensemble

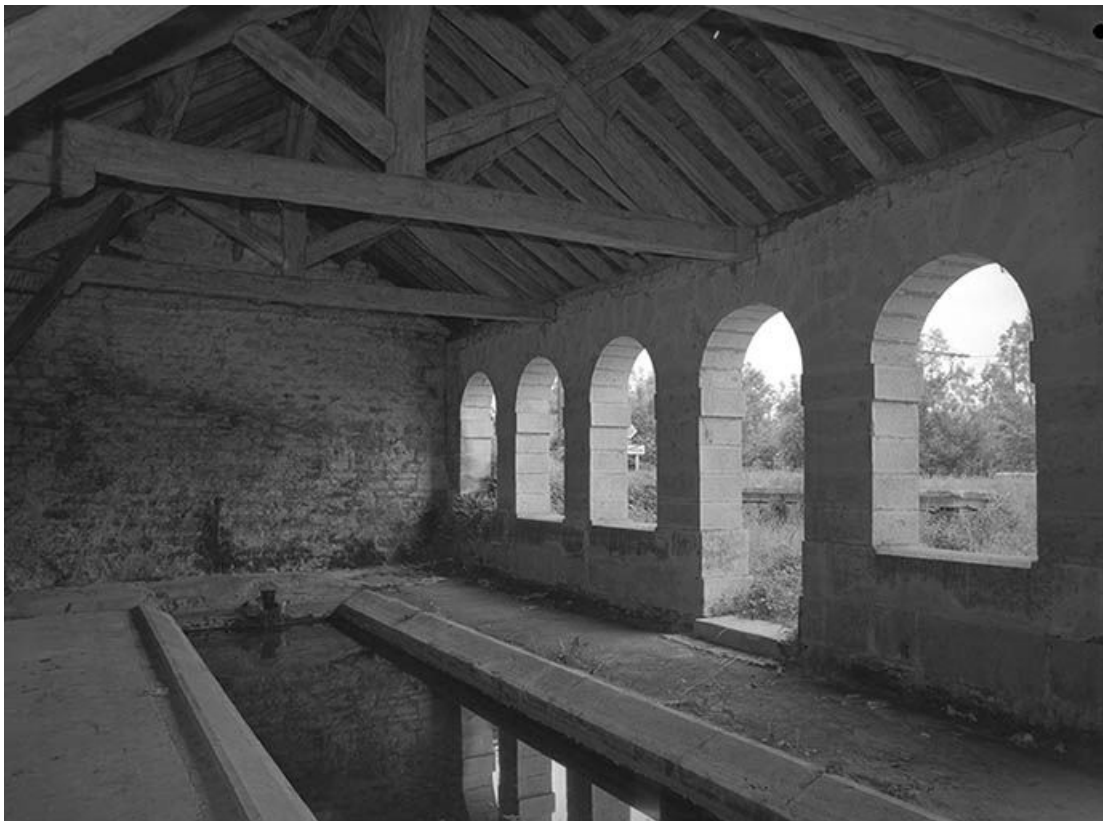
N° de l'illustration : 19748901024V

Vue d'ensemble intérieure
