CROIX DE CHEMIN

Bourgogne-Franche-Comté, Yonne
Aisy-sur-Armançon

Dossier IA89000508 réalisé en 1974 revu en 2000

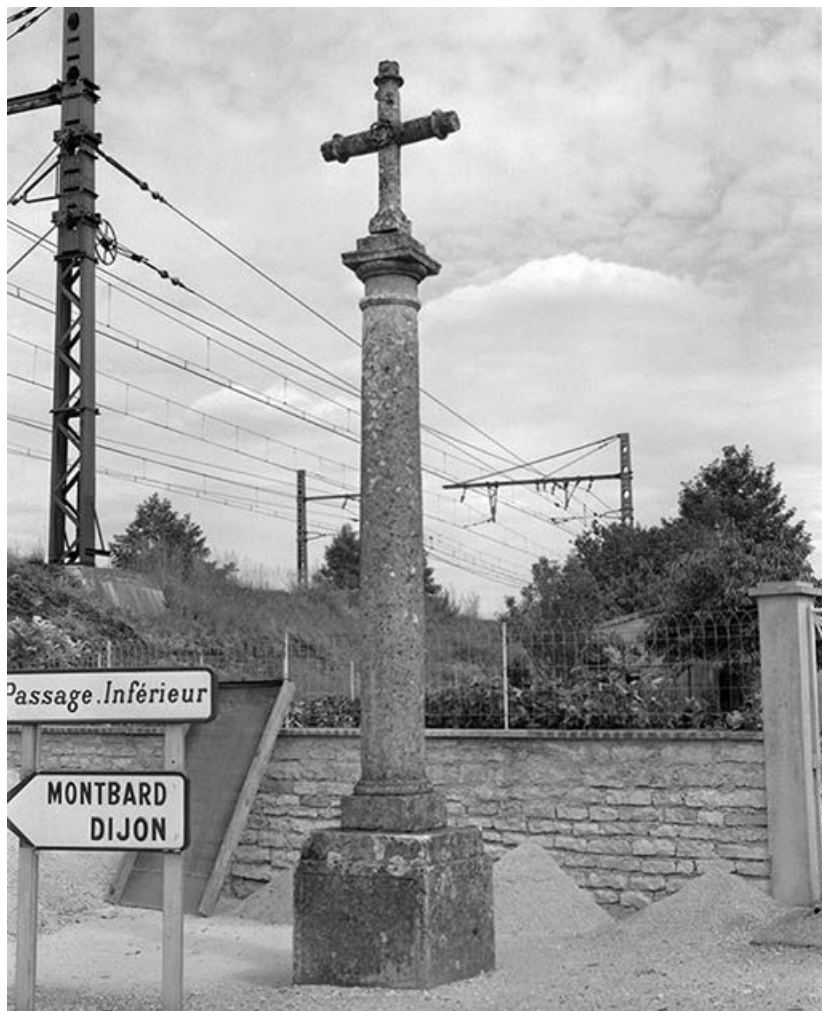
N° de l'illustration : 19748901015X

Vue d'ensemble

Le soubassement, de plan rectangulaire, est à deux niveaux, surmonté d'un socle carré et d'un fût monolithe, légèrement galbé, de plan circulaire et à base moulurée. La croix latine, de section circulaire, repose sur un chapiteau carré. Elle présente un décor de fleurs à l'extrémité des bras et une couronne d'épines à la croisée.

La croisée des bras de la croix est ornée d'une couronne d'épines et les extrémités des bras de fleurs en relief.
