## CROIX DE CHEMIN

Bourgogne-Franche-Comté, Yonne  
Aisy-sur-Armançon

Dossier IA89000508 réalisé en 1974 revu en 2000

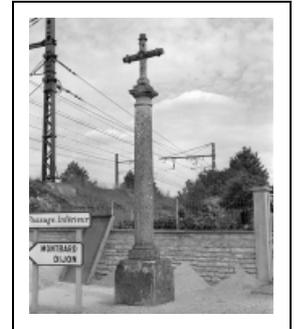
Le soubassement, de plan rectangulaire, est à deux niveaux, surmonté d'un socle carré et d'un fût monolithe, légèrement galbé, de plan circulaire et à base moulurée. La croix latine, de section circulaire, repose sur un chapiteau carré. Elle présente un décor de fleurs à l'extrémité des bras et une couronne d'épines à la croisée.

La croisée des bras de la croix est ornée d'une couronne d'épines et les extrémités des bras de fleurs en relief.

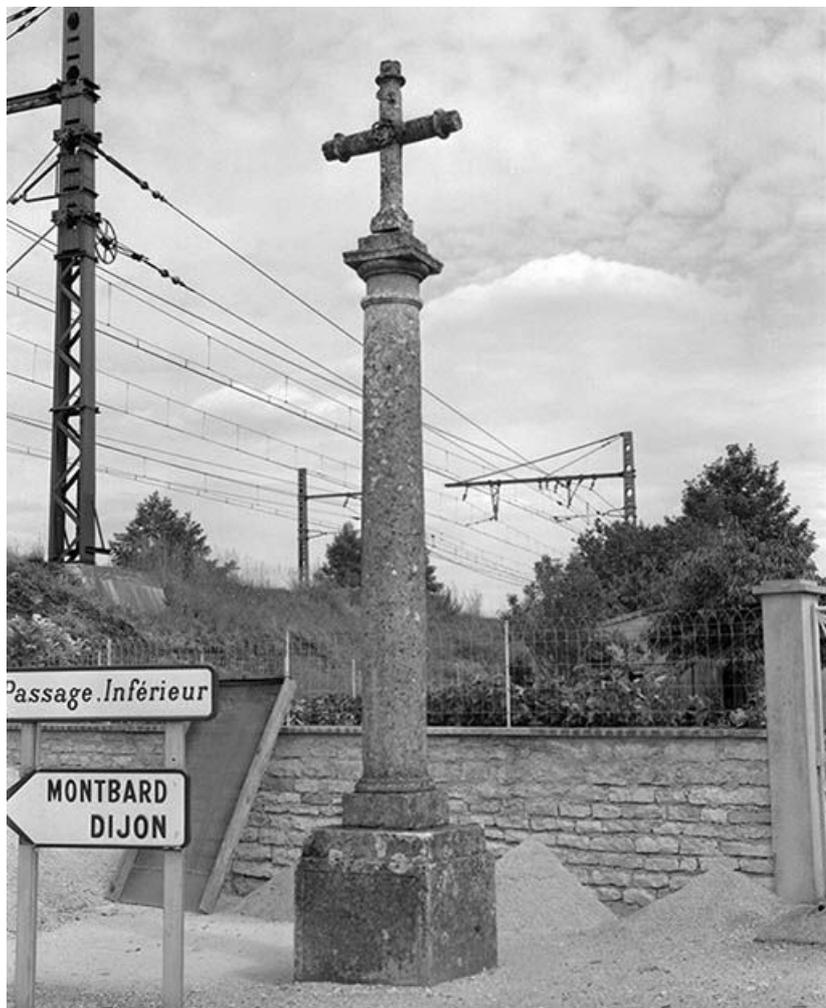
N° de l'illustration : 19748901015X

**Vue d'ensemble**

89, Aisy-sur-Armançon R.N. 5
