LAVOIR

Bourgogne-Franche-Comté, Yonne
Ancy-le-Franc

Dossier IA89000526 réalisé en 1974 revu en 2000

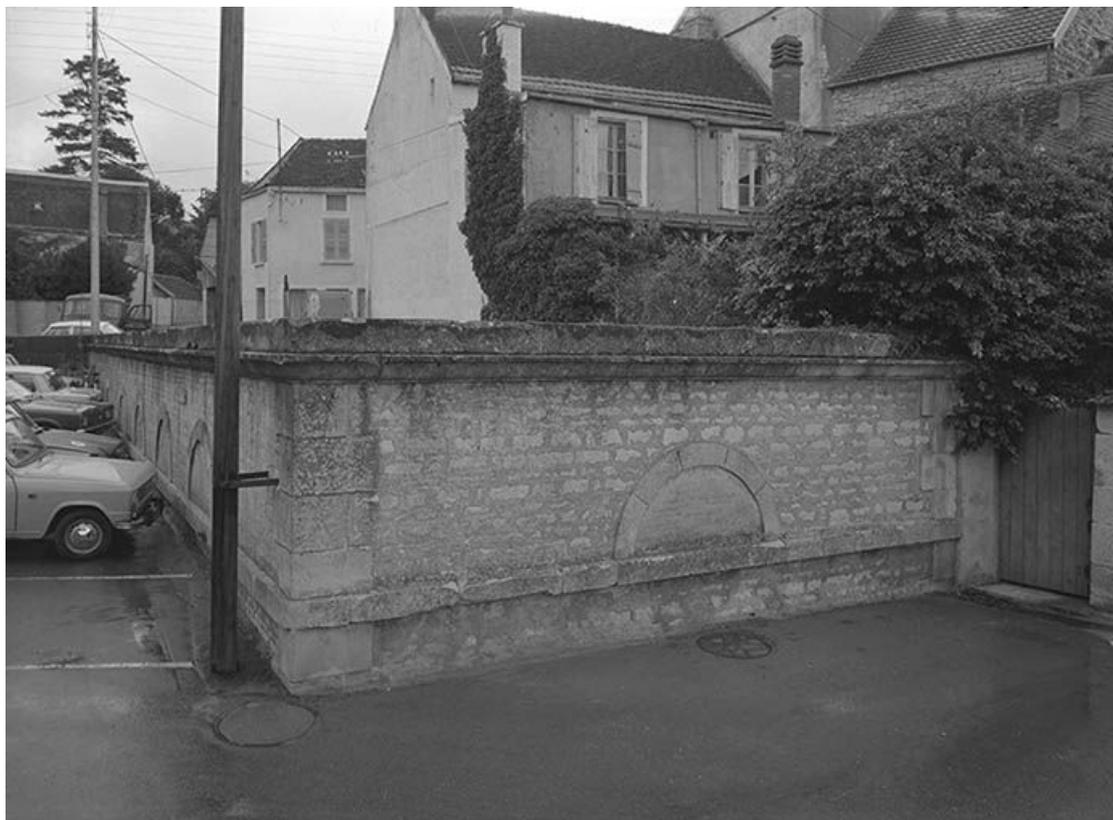
N° de l'illustration : 19748901226V

Vue extérieure, mur postérieur et mur latéral droit.

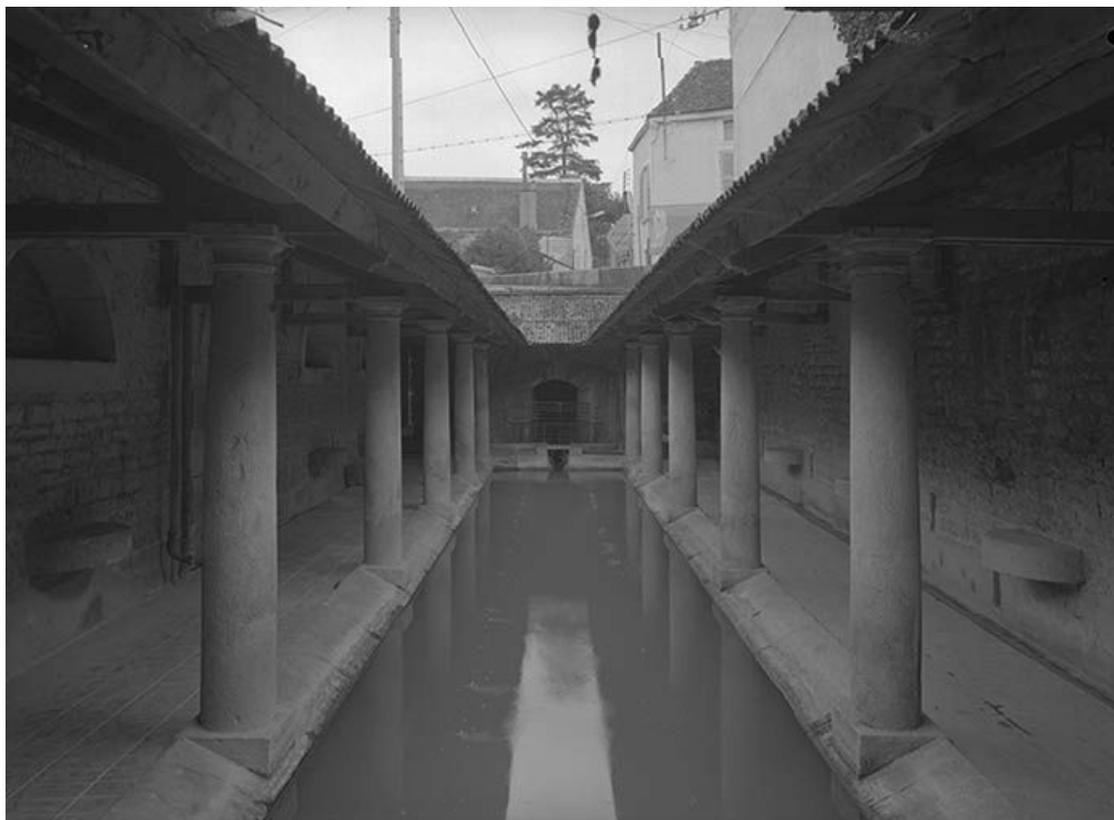
N° de l'illustration : 19748901224V

Vue intérieure prise depuis le mur postérieur.

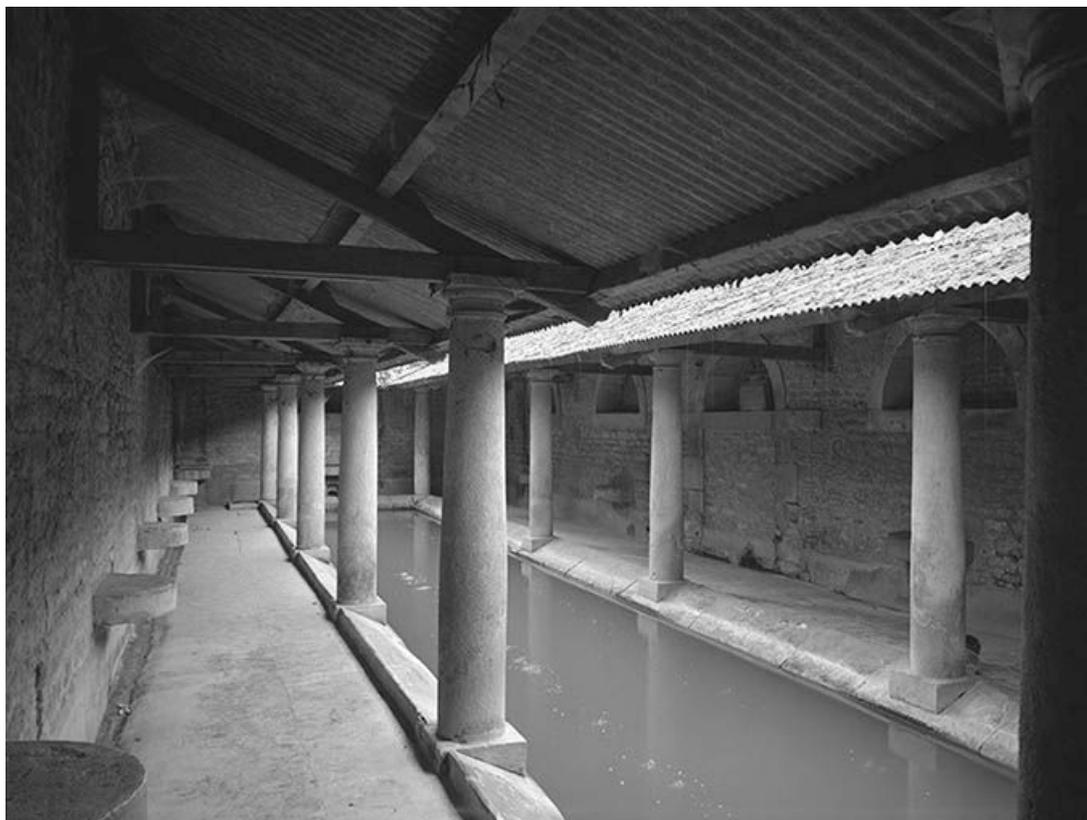
N° de l'illustration : 19748901223V

Vue intérieure prise depuis le mur antérieur.

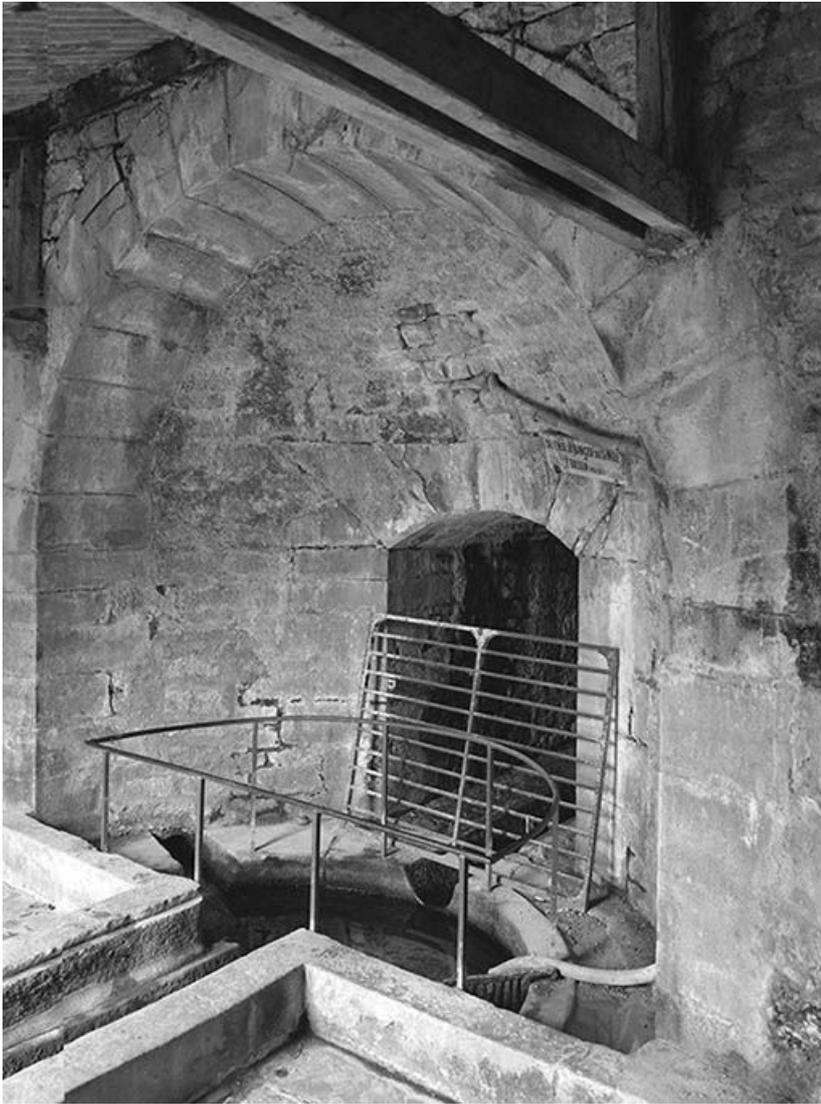
N° de l'illustration : 19748901225V

Détail de l'arrivée d'eau.

Situé à l'entrée du village, le lavoir sert de bâtiment d'accueil au terrain de camping. Cet édifice de plan rectangulaire est en partie enterré. Un petit bassin semi-circulaire, situé dans un réduit couvert d'une voûte assisée en arc segmentaire, reçoit l'eau amenée par l'aqueduc. Cette eau se déverse dans le bassin rectangulaire par une goulotte, située sur sa face latérale droite. Le pourtour du bassin est bordé de pierres à laver. Le mur droit est percé par cinq baies en demi-cercle formant niches. Le mur postérieur présente une baie centrale en demi-cercle, murée. Des tablettes de pierre monolithe en demi-cercle sont scellées dans les murs latéraux et postérieur. Le sol cimenté est creusé d'une rigole longeant les murs latéraux. La charpente à demi-ferme est supportée par des colonnes monolithes à chapiteau toscan reposant sur des socles carrés. La toiture, en appentis, couverte de fibrociment ondulé, est à compluvium.
