## PONTS SUR L'ARMANÇON

Bourgogne-Franche-Comté, Yonne  
Argentenay

Dossier IA89000548 réalisé en 1974 revu en 2001

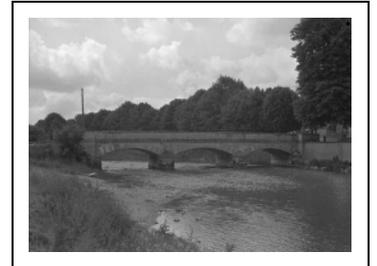
Le pont du 19e siècle présente trois arches en segment qui sont identiques de chaque côté. Il est en moyen appareil. Les piles sont épaulées par des avant et arrière becs demi-cylindriques. Le niveau du tablier horizontal est souligné extérieurement par un bandeau saillant. Les ailes sont bordées de muret aux extrémités et favorisent l'accès. Le 2ème pont, de longueur moindre, présente un tablier en dos d'âne, des chasse-roues à l'entrée de l'accès.

Le pont fut reconstruit en 1832 et restauré en 1867-1869. Il enjambe l'Armançon. Le 2ème pont, non photographié, semble plus ancien, 17e siècle (?).

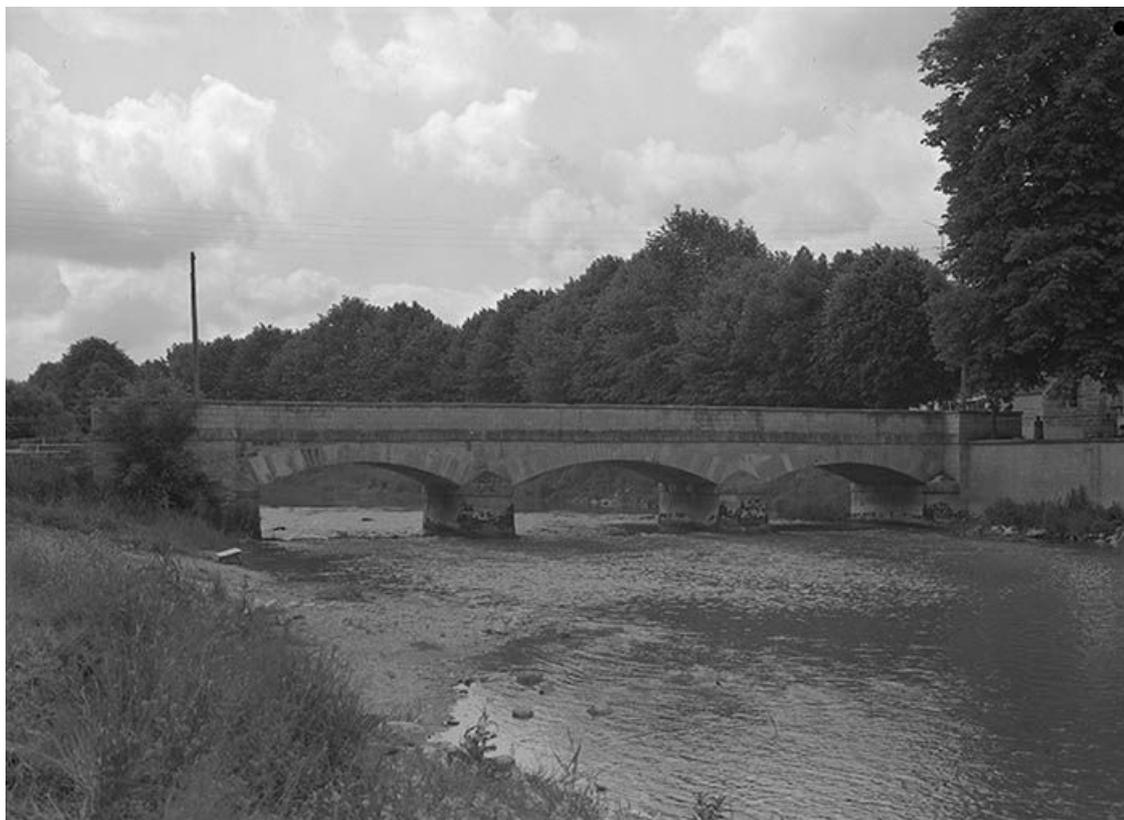
N° de l'illustration : 19748900158V

**Pont sur l'Armançon (reconstruit en 1832).**  
89, Argenteay
