## FERME

Bourgogne-Franche-Comté, Yonne  
Cry

Dossier IA89000594 réalisé en 1974 revu en 2001

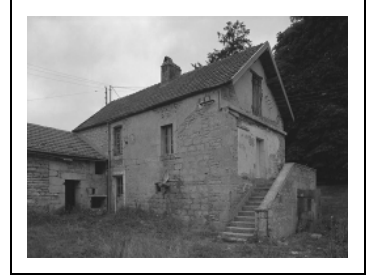
Ce logis d'habitation fait partie d'une ferme dont la cour borde l'impasse Cambourcet. Les bâtiments de cette ferme sont disposés en U autour d'une cour ouverte côté rue. Le logis, situé à droite de la cour, comprend un rez-de-chaussée, un étage carré et un comble à surcroît. L'étage est accessible par un escalier de distribution extérieur, parallèle à la façade latérale droite, façade au pignon. La porte rectangulaire de l'étage est percée dans le mur d'échiffre de l'escalier ; une seconde porte, à linteau de bois, ouvre le pignon. La façade antérieure sur cour présente, au rez-de-chaussée, une porte et un jour rectangulaires. A droite du jour se trouve une pierre d'évacuation des eaux. A l'étage se trouvent deux fenêtres rectangulaires, à des hauteurs différentes ; celle de gauche est à linteau délardé. Les façades sont partiellement crépies. Le toit est à deux pans couvert de tuile mécanique.

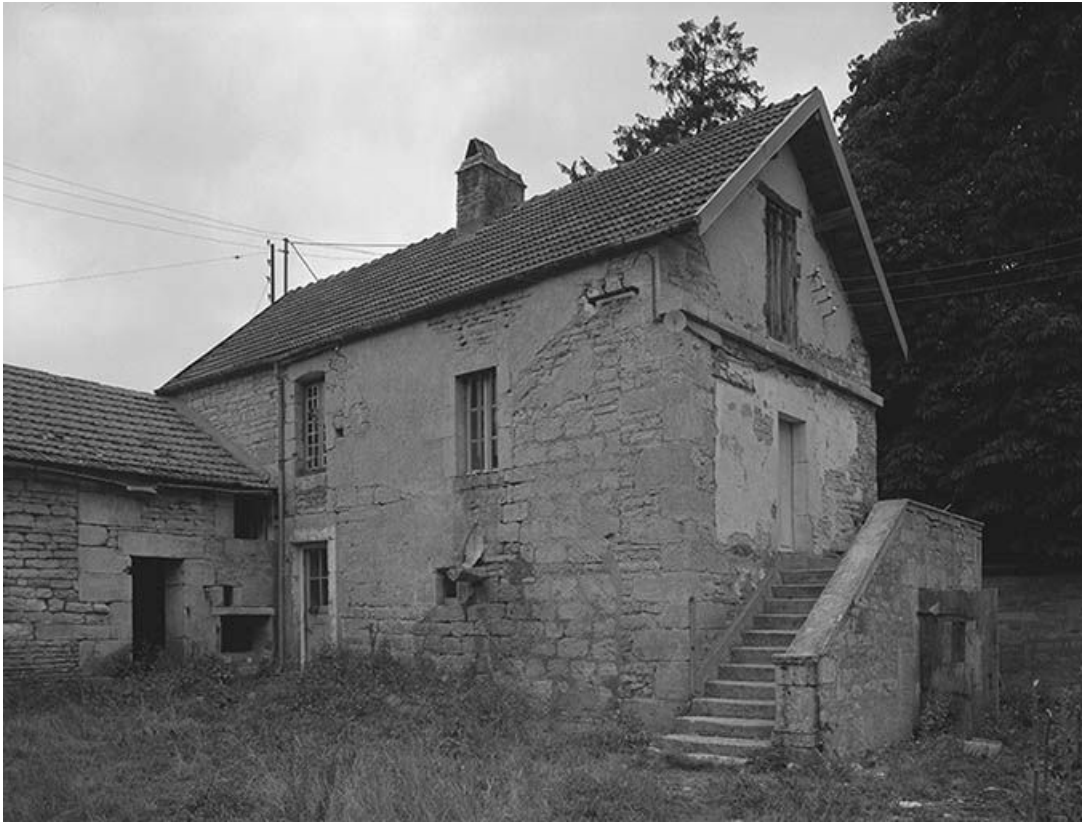
N° de l'illustration : 19748901168V

**Façade sur cour.**
