MAISON

Bourgogne-Franche-Comté, Yonne
Cry

Dossier IA89000597 réalisé en 1974 revu en 2001

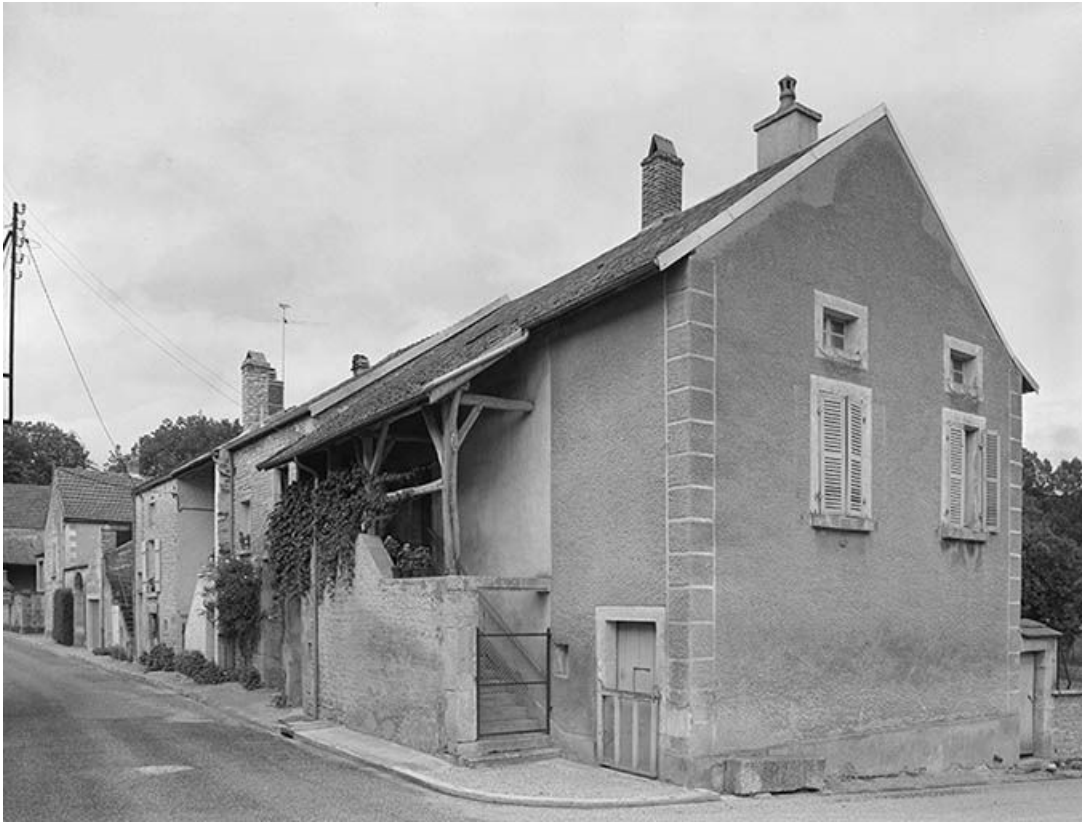
N° de l'illustration : 19748901164V

Façades à l'angle de l'impasse.

Cette maison est située au début de l'impasse Cambourcet, à l'angle, et se trouve à proximité du pont. Elle comprend un rez-de-chaussée, un étage carré et un étage de comble à surcroît. Le rez-de-chaussée est occupé par un cellier et un bûcher (?). Les entrées se situent sous l'escalier, et à droite de la façade antérieure. Le logis est à l'étage, desservi par un escalier de distribution extérieur, droit, parallèle à la façade. L'escalier est couvert par un auvent supporté par des poteaux de bois. A gauche de la façade antérieure, au-dessus de l'escalier, s'ouvrent une porte rectangulaire et un jour carré. La façade latérale droite est percée par deux fenêtres et deux jours oblongs ; la façade postérieure est percée quant à elle d'une fenêtre rectangulaire. Le toit est à deux pans couvert d'ardoise.
