CHAPELLE SAINT-GEORGES

Bourgogne-Franche-Comté, Yonne
Pacy-sur-Armançon

Dossier IA89000642 réalisé en 1974 revu en
2004

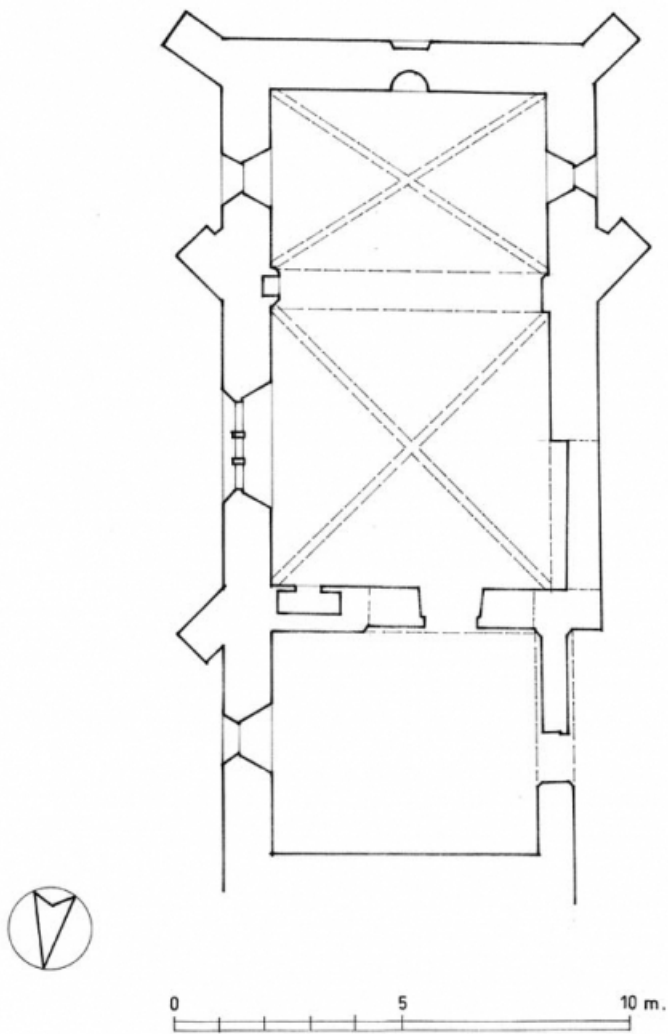
N° de l'illustration : 20128900017A3YY

Plan.

Située dans l'enclos du cimetière et orientée au sud, la chapelle de plan rectangulaire comprend actuellement une nef à une travée (précédée par les vestiges d'un corps ruiné formant vestibule) et un chœur d'une travée, tous deux voûtés d'ogives à nervures chanfreinées reposant sur des culots. La nef est éclairée à gauche par une large baie en plein-cintre dont le remplage est refait, le chœur, par deux fenêtres en arc brisé à remplage trilobé refait. Une niche-lavabo en arc trilobé est creusée dans le piédroit gauche de l'arc doubleau séparant nef et chœur ; un petit placard à feuillure est ménagé dans l'épaisseur du mur antérieur de la nef. Les élévations antérieure et droite de la nef, ainsi que le chevet, présentent des arcades et baies murées. La nef est couverte d'un toit transversal à deux pans dont le versant postérieur en laves, prolongé sur le chœur, est interrompu par un toit perpendiculaire moins élevé couvrant le pignon du chœur.

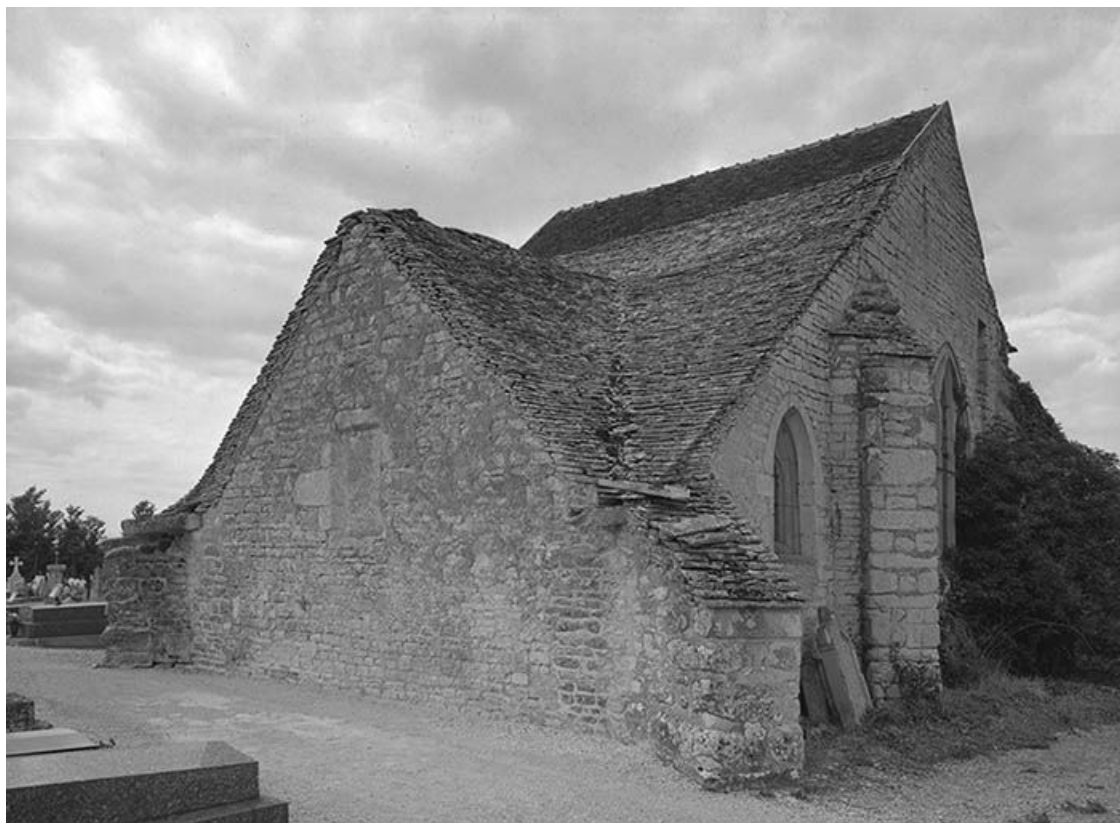
N° de l'illustration : 19748900865V

Élévation droite.
