CHAPELLE SAINT-GEORGES

Bourgogne-Franche-Comté, Yonne
Pacy-sur-Armançon

Dossier IA89000642 réalisé en 1974 revu en
2004

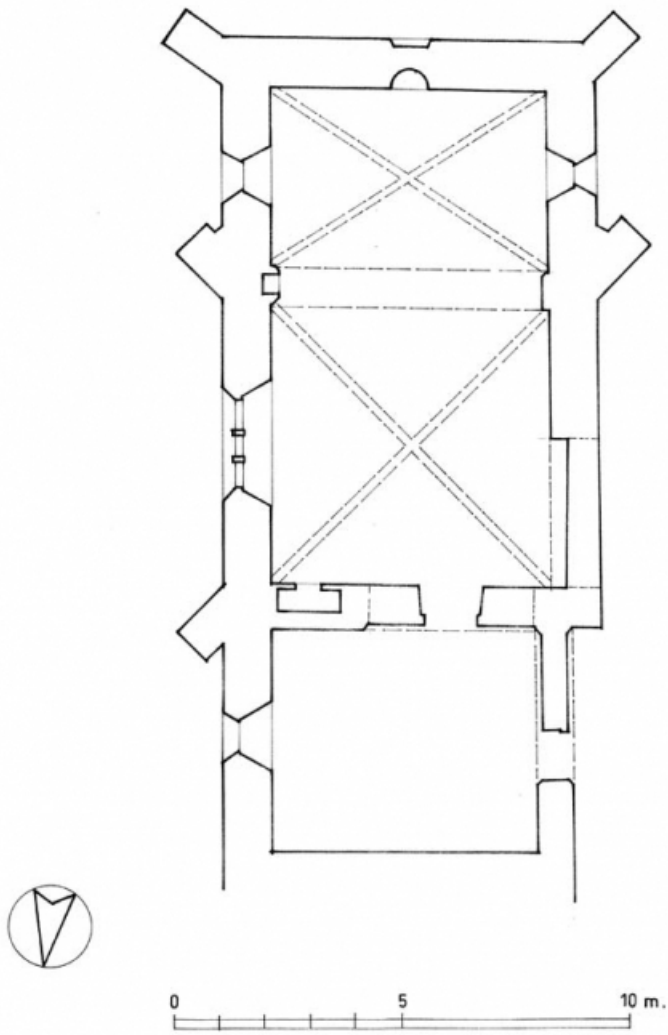
N° de l'illustration : 20128900017A3YY

Plan.

Située dans l'enclos du cimetière et orientée au sud, la chapelle de plan rectangulaire comprend actuellement une nef à une travée (précédée par les vestiges d'un corps ruiné formant vestibule) et un chœur d'une travée, tous deux voûtés d'ogives à nervures chanfreinées reposant sur des culots. La nef est éclairée à gauche par une large baie en plein-cintre dont le remplage est refait, le chœur, par deux fenêtres en arc brisé à remplage trilobé refait. Une niche-lavabo en arc trilobé est creusée dans le piédroit gauche de l'arc doubleau séparant nef et chœur ; un petit placard à feuillure est ménagé dans l'épaisseur du mur antérieur de la nef. Les élévations antérieure et droite de la nef, ainsi que le chevet, présentent des arcades et baies murées. La nef est couverte d'un toit transversal à deux pans dont le versant postérieur en laves, prolongé sur le chœur, est interrompu par un toit perpendiculaire moins élevé couvrant le pignon du chœur.

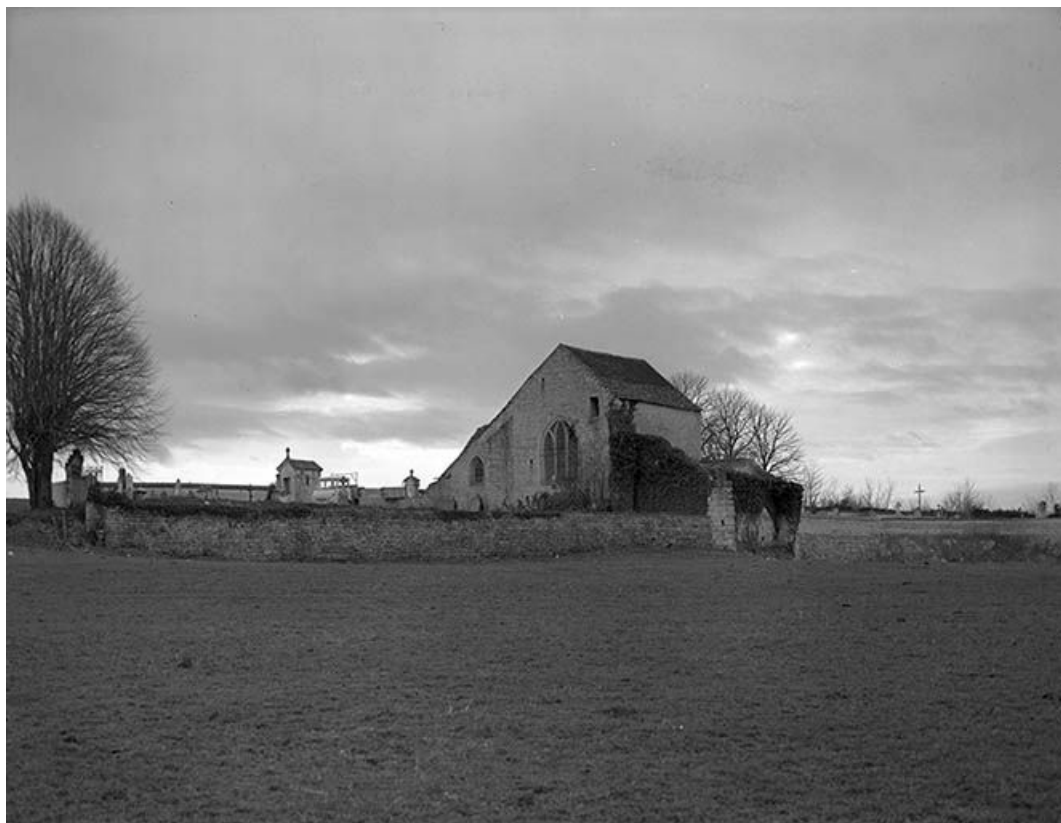
N° de l'illustration : 19748901403V

Vue d'ensemble.

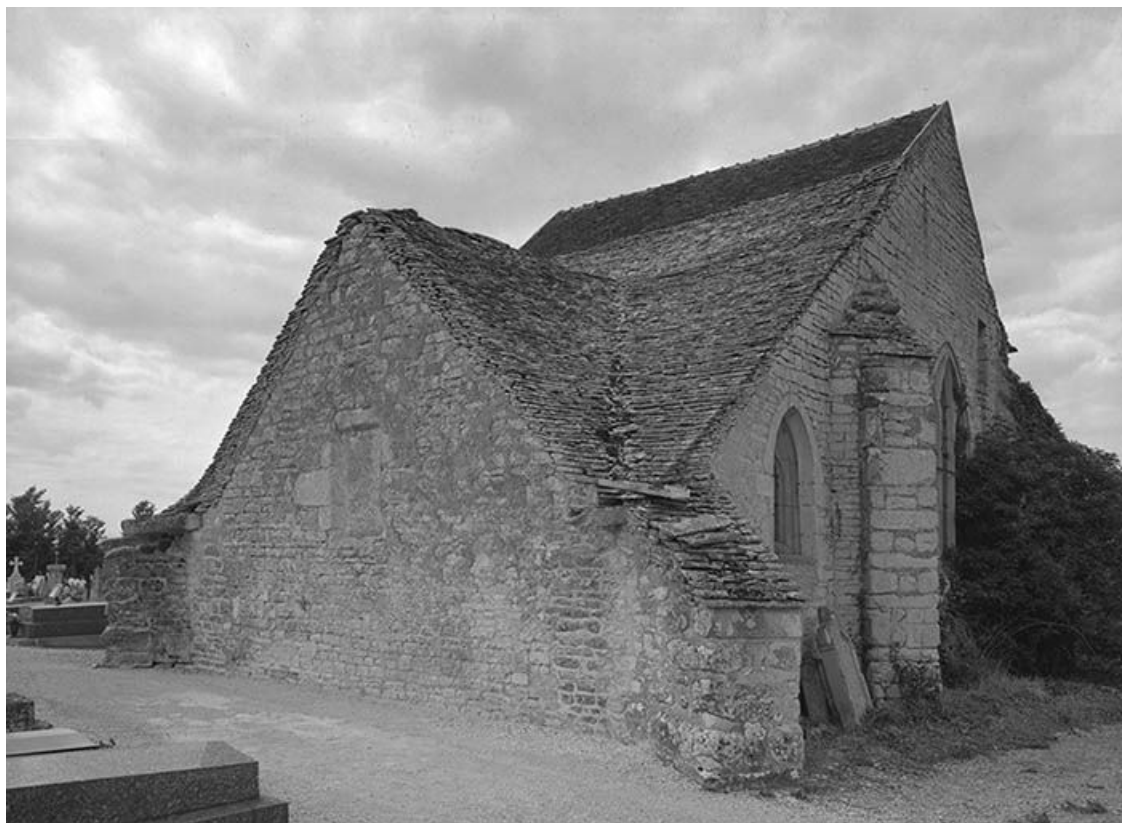
N° de l'illustration : 19748900865V

Élévation droite.

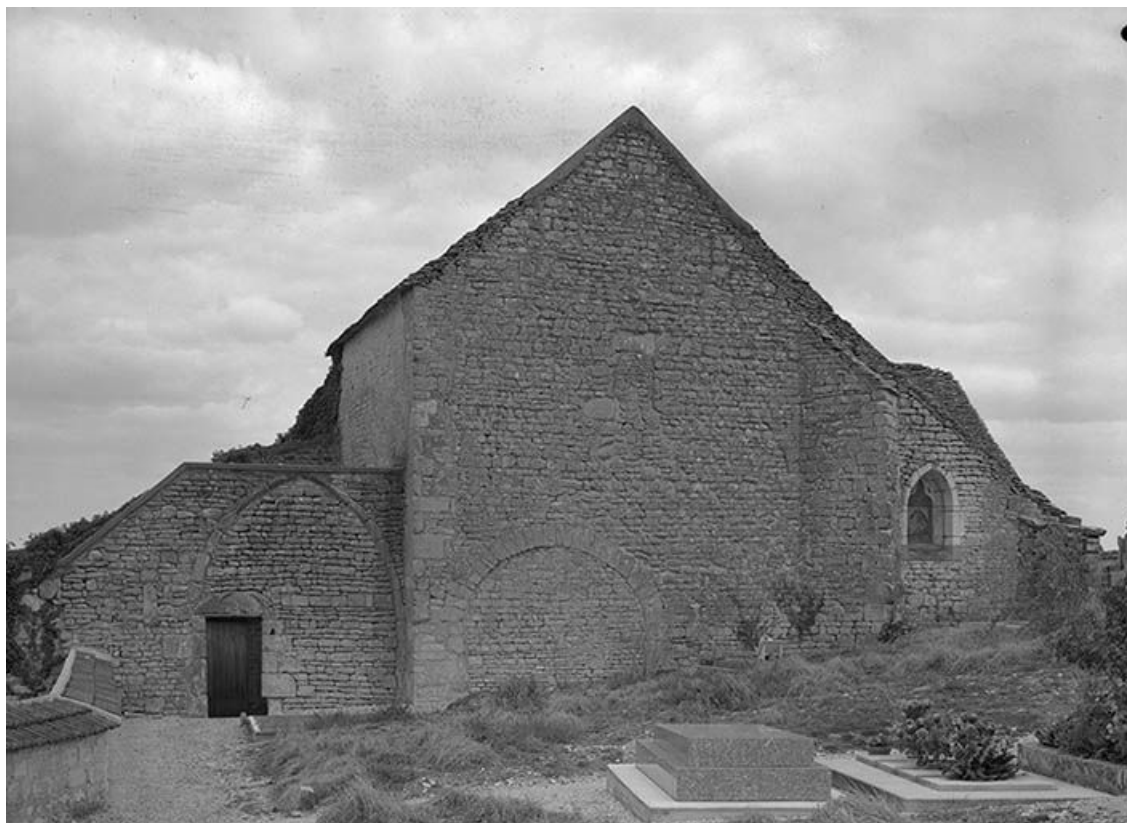
N° de l'illustration : 19748900864V

Élévation postérieure.

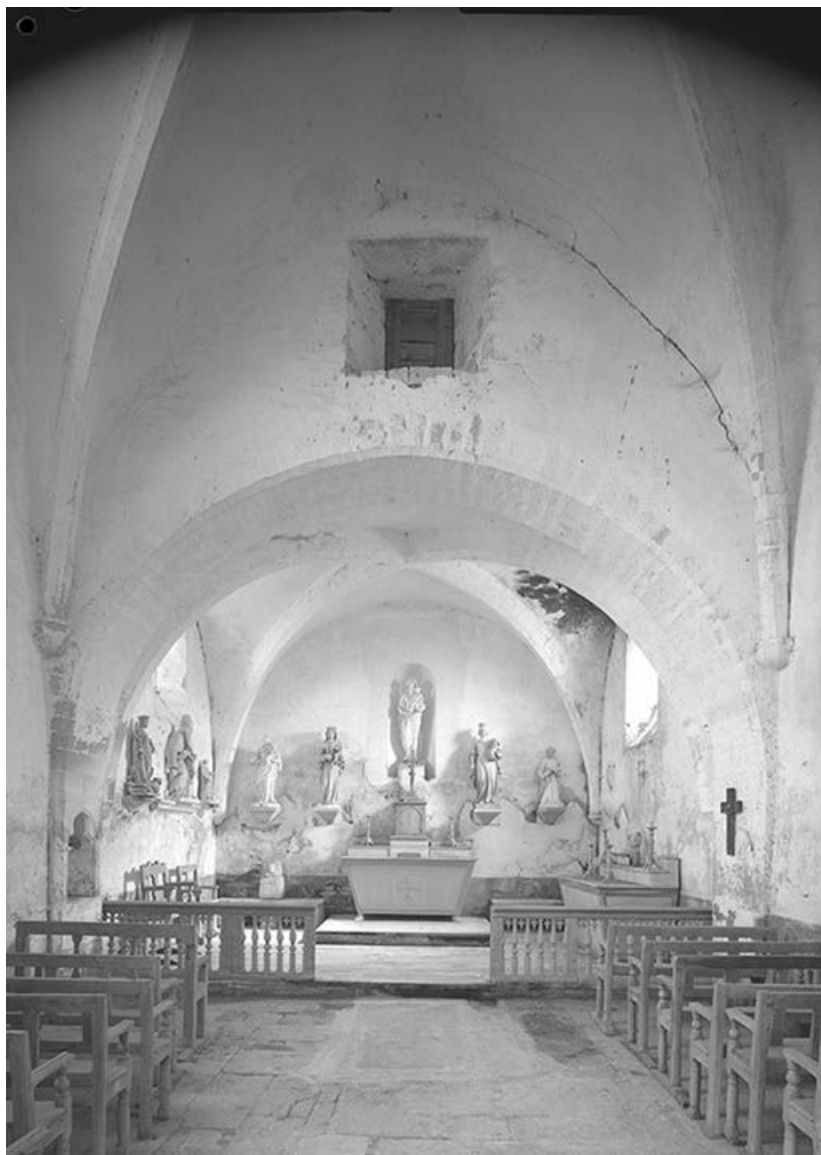
N° de l'illustration : 19748900895V

Nef et chœur, vue depuis l'entrée.

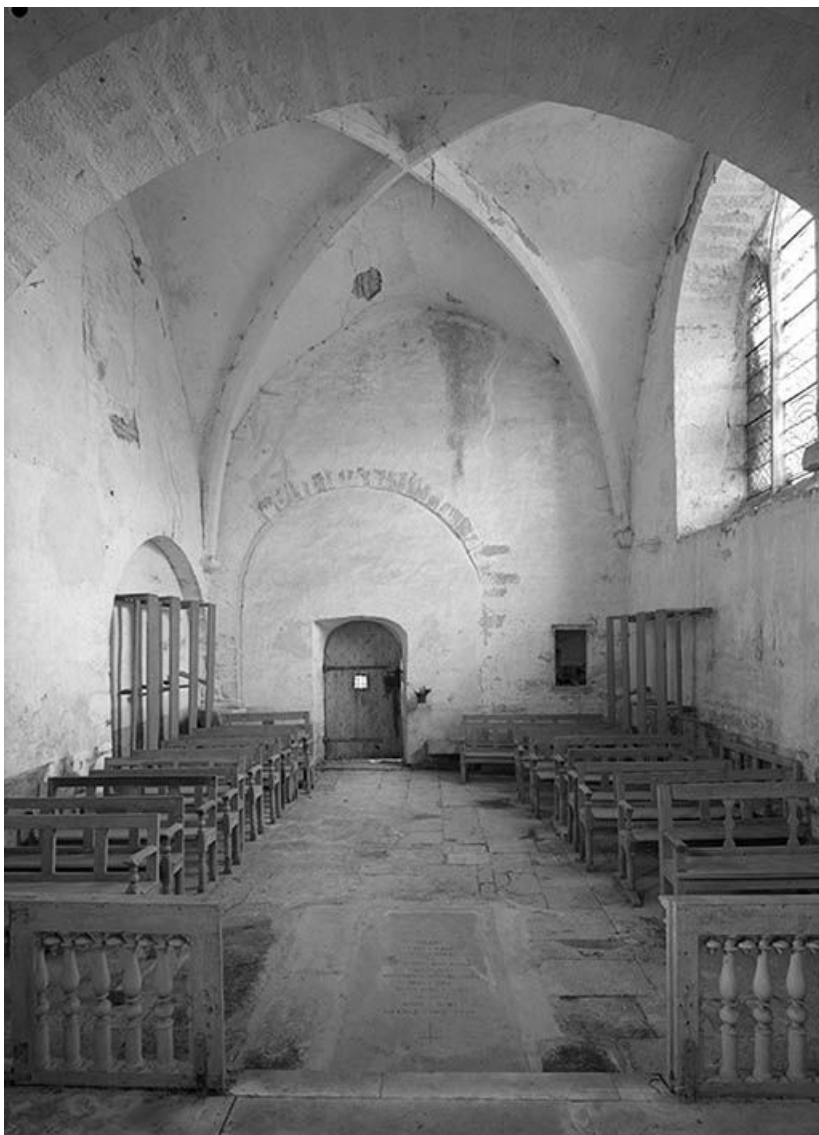
N° de l'illustration : 19748900894V

Nef, vue depuis le chœur.
89, Pacy-sur-Armançon

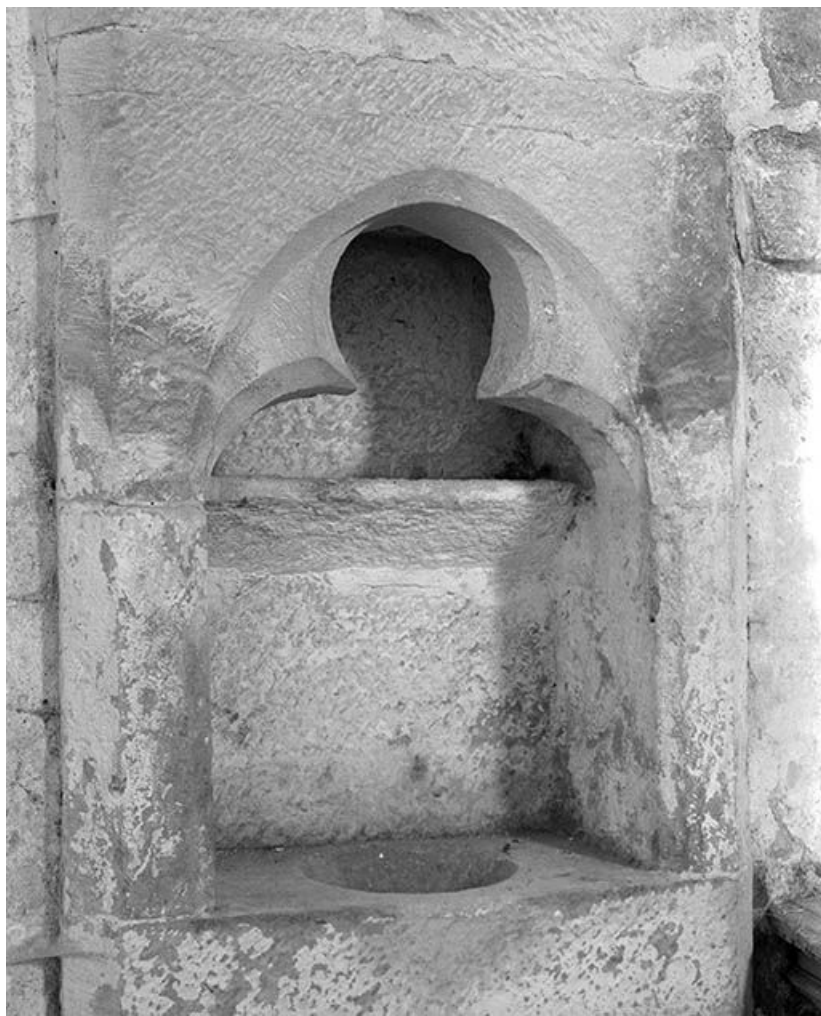
N° de l'illustration : 19748900896X

Lavabo dans une niche.

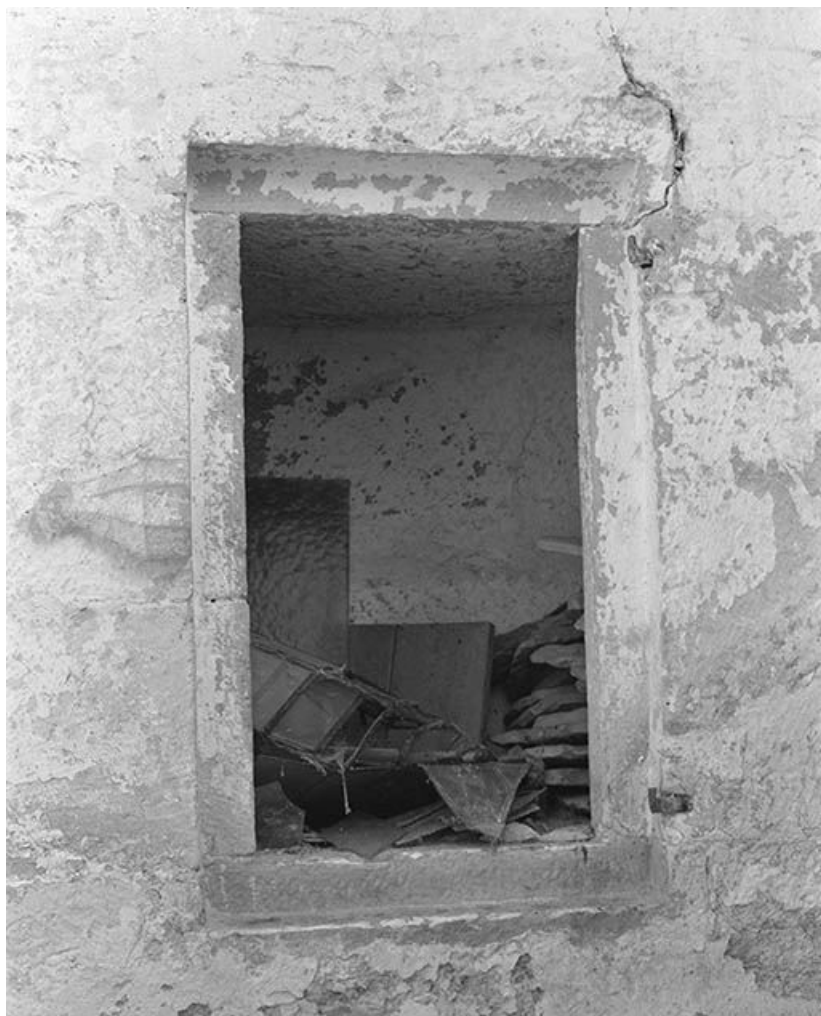
N° de l'illustration : 19748900897X

Petit placard à feuillure.
