CHAPELLE SAINT-GEORGES

Bourgogne-Franche-Comté, Yonne
Pacy-sur-Armançon

Dossier IA89000642 réalisé en 1974 revu en
2004

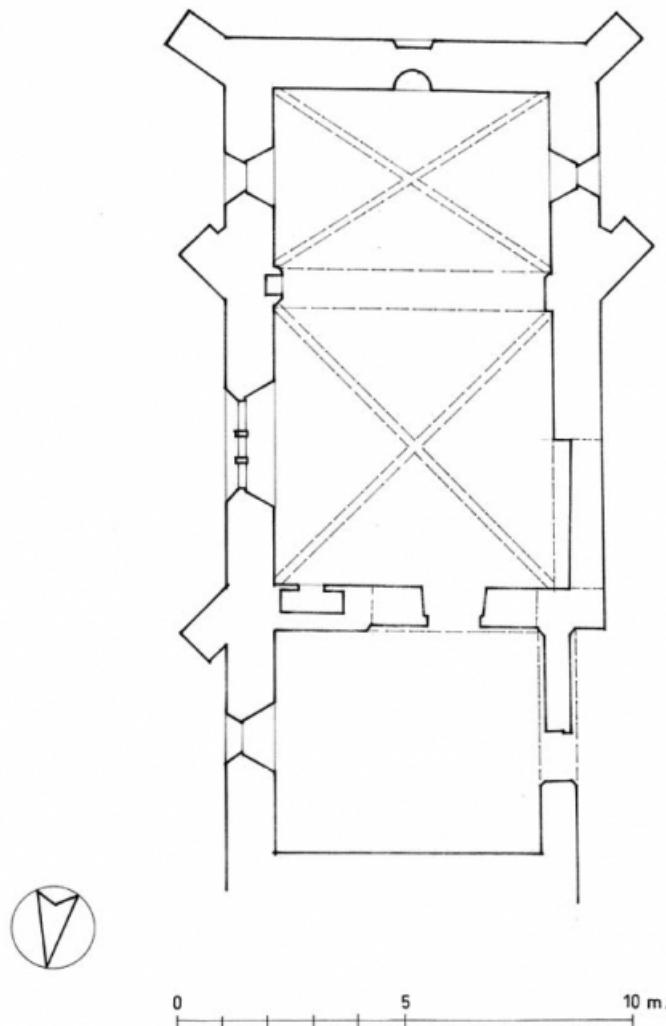
N° de l'illustration : 20128900017A3YY

Plan.

Située dans l'enclos du cimetière et orientée au sud, la chapelle de plan rectangulaire comprend actuellement une nef à une travée (précédée par les vestiges d'un corps ruiné formant vestibule) et un chœur d'une travée, tous deux voûtés d'ogives à nervures chanfreinées reposant sur des culots. La nef est éclairée à gauche par une large baie en plein-cintre dont le remplage est refait, le chœur, par deux fenêtres en arc brisé à remplage trilobé refait. Une niche- lavabo en arc trilobé est creusée dans le piédroit gauche de l'arc doubleau séparant nef et chœur ; un petit placard à feuillure est ménagé dans l'épaisseur du mur antérieur de la nef. Les élévations antérieure et droite de la nef, ainsi que le chevet, présentent des arcades et baies murées. La nef est couverte d'un toit transversal à deux pans dont le versant postérieur en laves, prolongé sur le chœur, est interrompu par un toit perpendiculaire moins élevé couvrant le pignon du chœur.

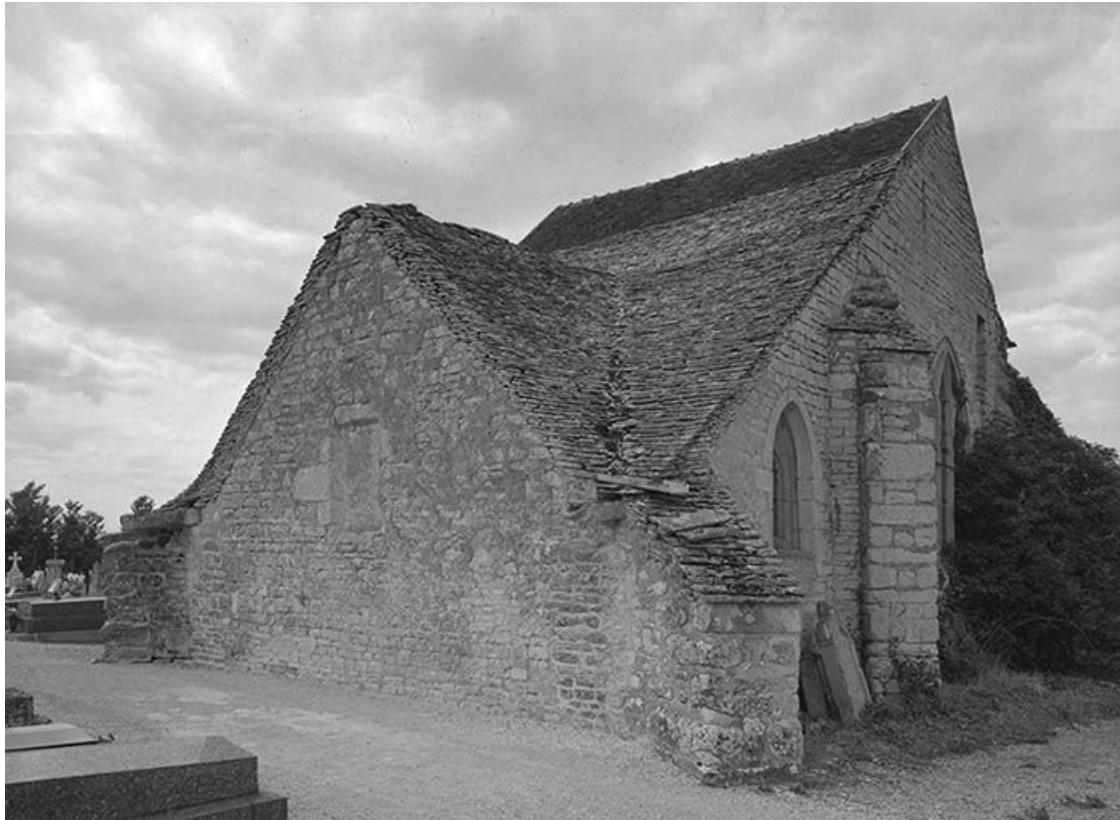
N° de l'illustration : 19748900865V

Elévation droite.

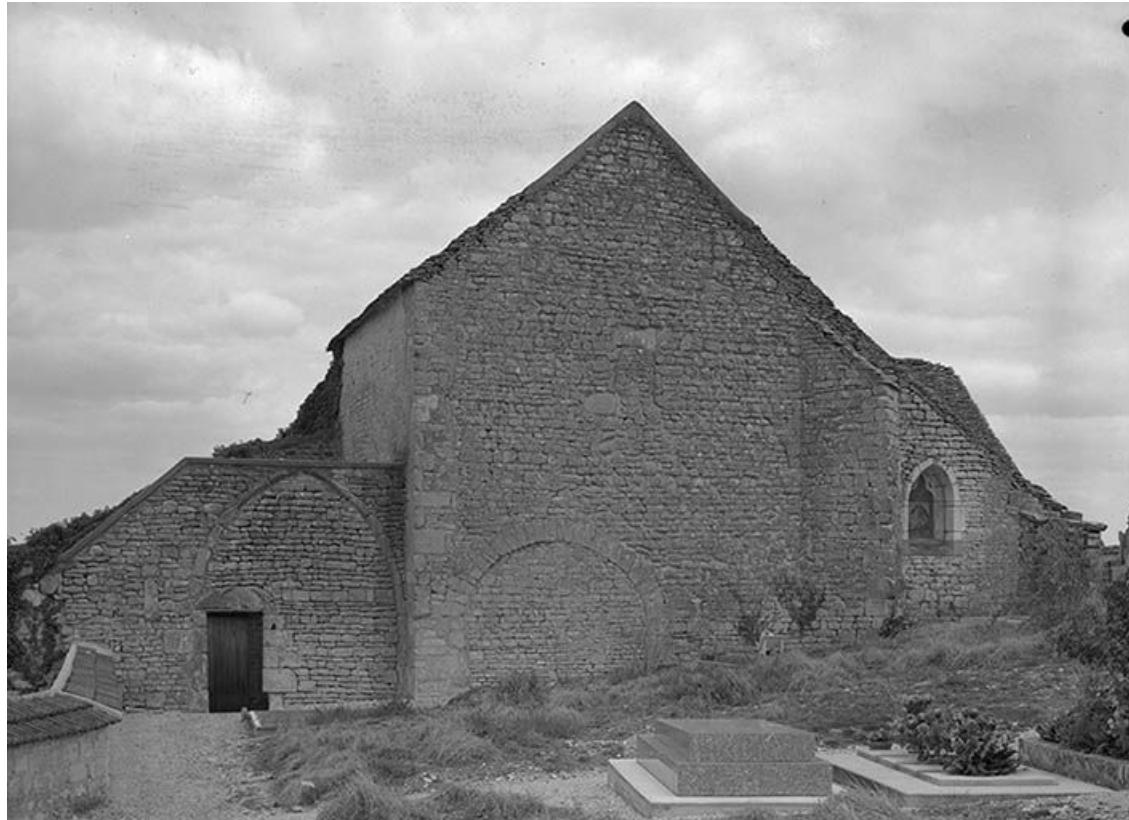
N° de l'illustration : 19748900864V

Elévation postérieure.

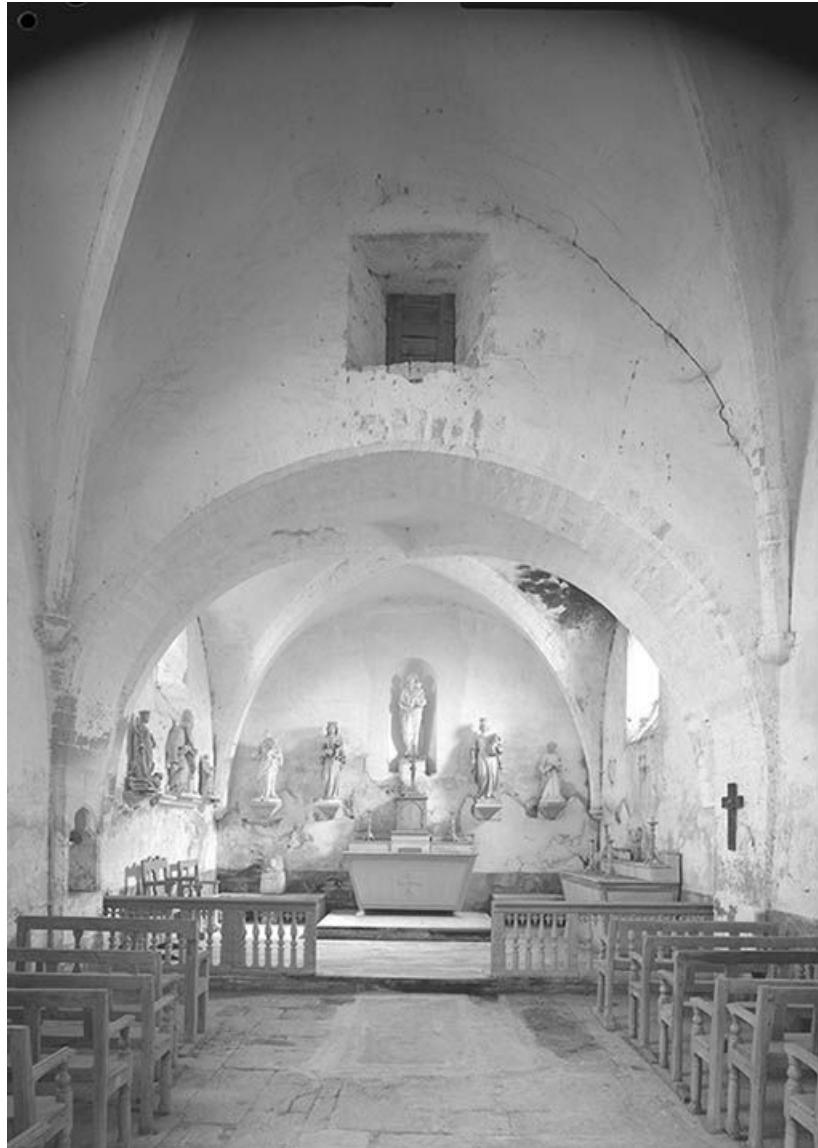
N° de l'illustration : 19748900895V

Nef et chœur, vue depuis l'entrée.

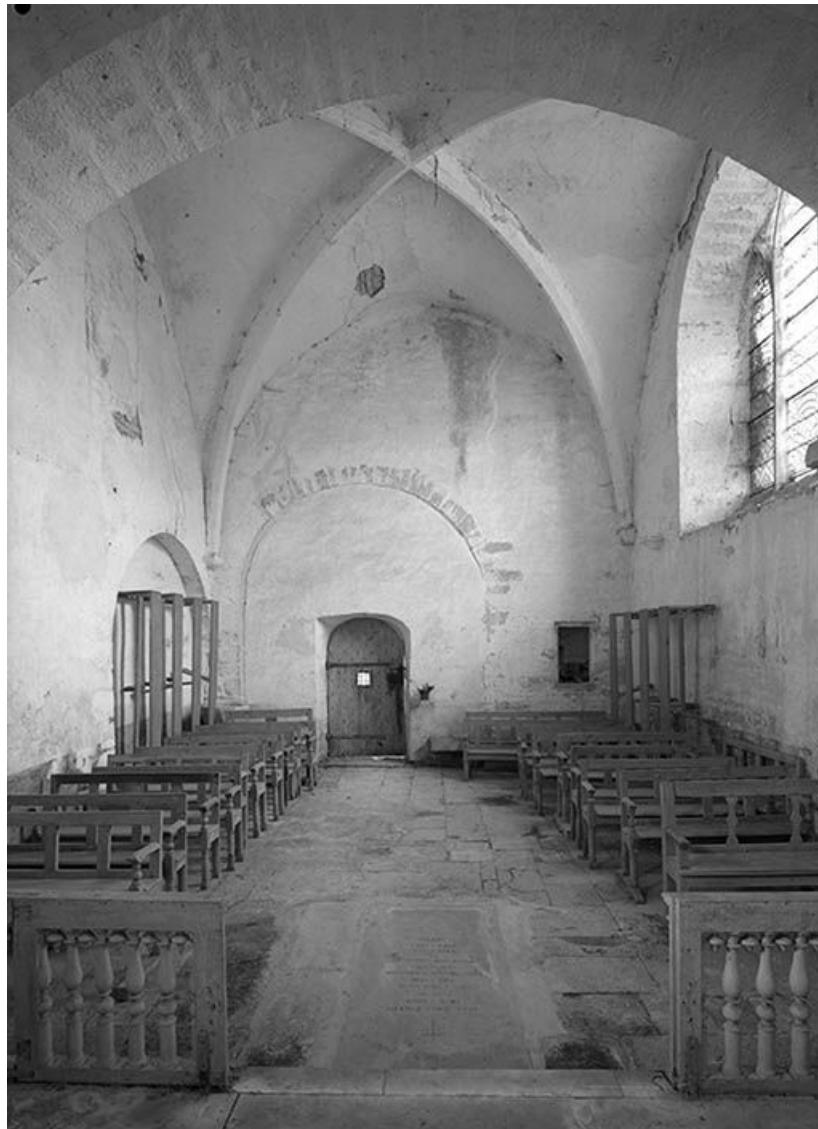
N° de l'illustration : 19748900894V

Nef, vue depuis le chœur.

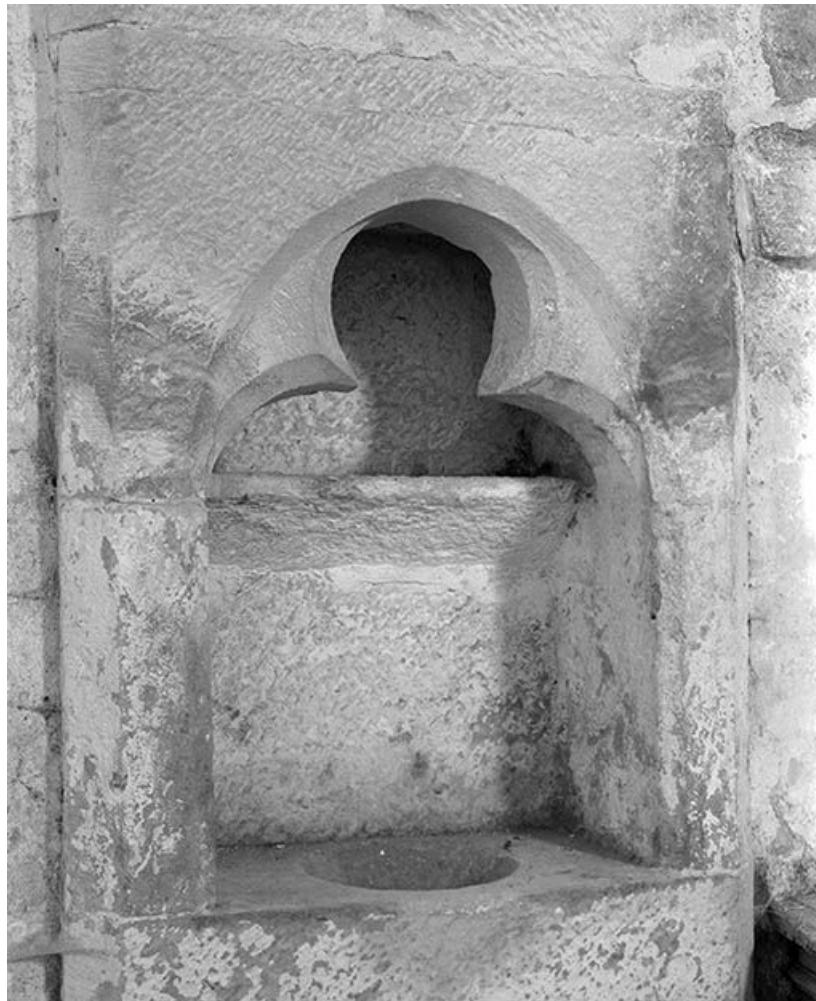
N° de l'illustration : 19748900896X

Lavabo dans une niche.

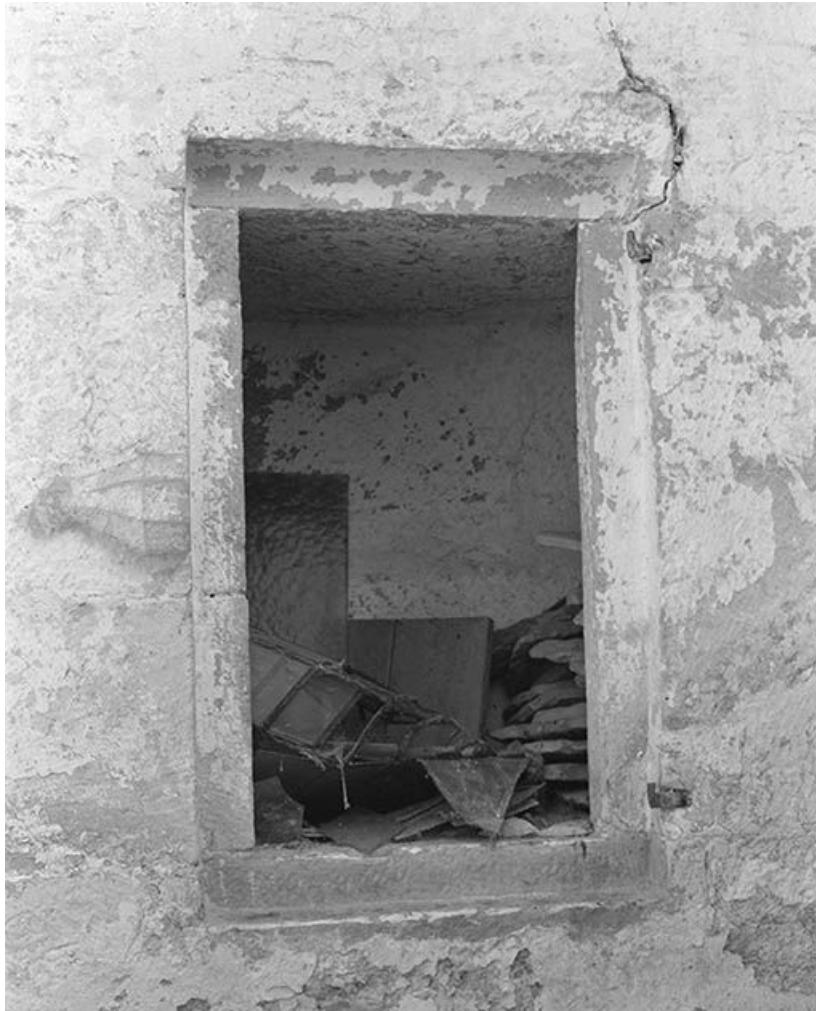
N° de l'illustration : 19748900897X

Petit placard à feuillure.
