COLOMBIER

Bourgogne-Franche-Comté, Yonne
Jully
la Loge

Dossier IA89000643 réalisé en 1974 revu en 2001

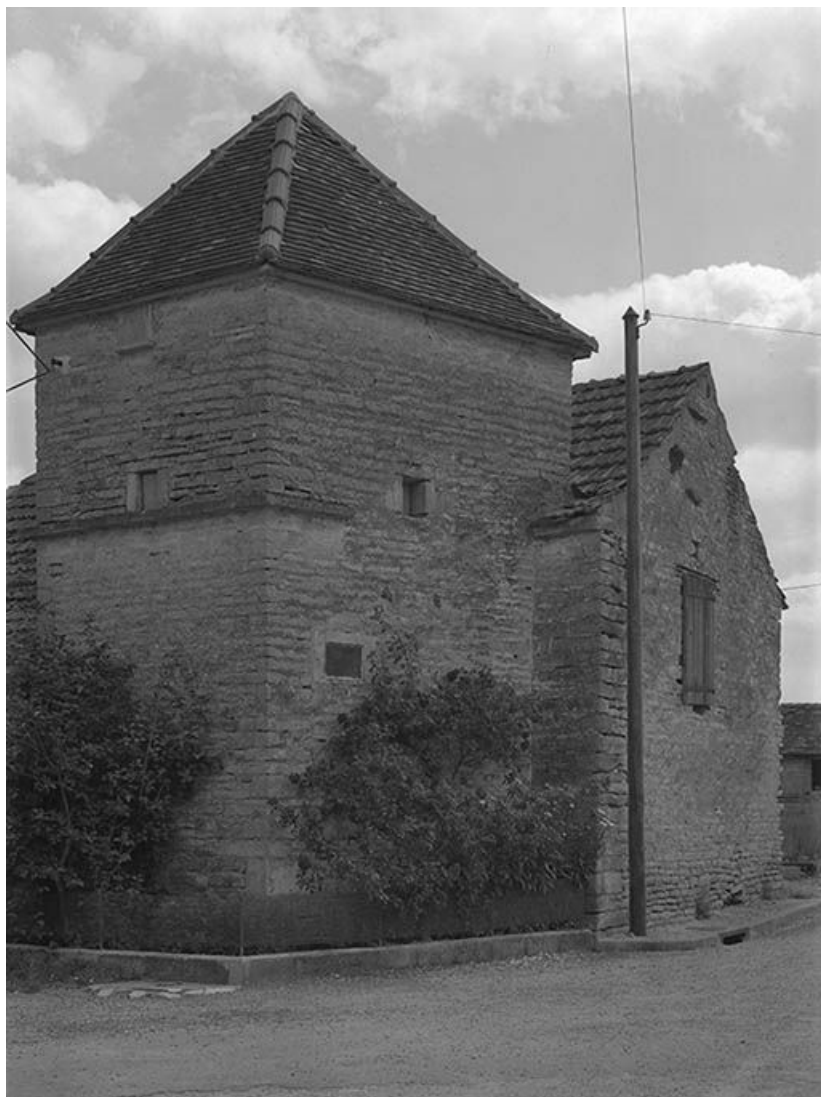
N° de l'illustration : 19748901126V

Colombier, encastré dans la façade du logis d'habitation d'une ferme.
89, Jully, lieudit : la Loge

Le colombier, de plan trapézoïdal, est demi-hors oeuvre en façade d'un corps de bâtiment d'une ferme. Aux deux tiers de la hauteur, une tablette forme perchoir, avec une partie en retour sur les façades latérales. Les façades sont percées de jours rectangulaires, actuellement murés. La construction de cet édifice est en moellons assisés noyés dans du mortier, et les encadrements des ouvertures sont en gros moellons. Le toit en pavillon est couvert de tuiles plates.
