## MAISON

Bourgogne-Franche-Comté, Yonne  
Jully  
les Forges

Dossier IA89000645 réalisé en 1974 revu en 2001  
Auteur(s) : Marie-France Boyon, Claudine Hugonnet-  
Berger

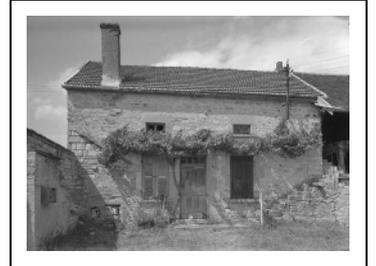
Cet édifice, de plan rectangulaire, comprend un rez-de-chaussée et un étage en surcroît. La façade antérieure est ouverte par une porte dont le montant gauche est commun avec la fenêtre gauche, et par une fenêtre à droite. Les deux fenêtres sont surmontées de deux jours rectangulaires. A l'angle antérieur droit, un escalier de pierre à double révolution dessert l'étage en surcroît, percé d'une porte, à la façade latérale droite. Un four se trouvait jadis dans l'angle du mur de clôture et du mur de façade, à gauche. Le toit à deux pans est couvert de tuiles mécaniques.

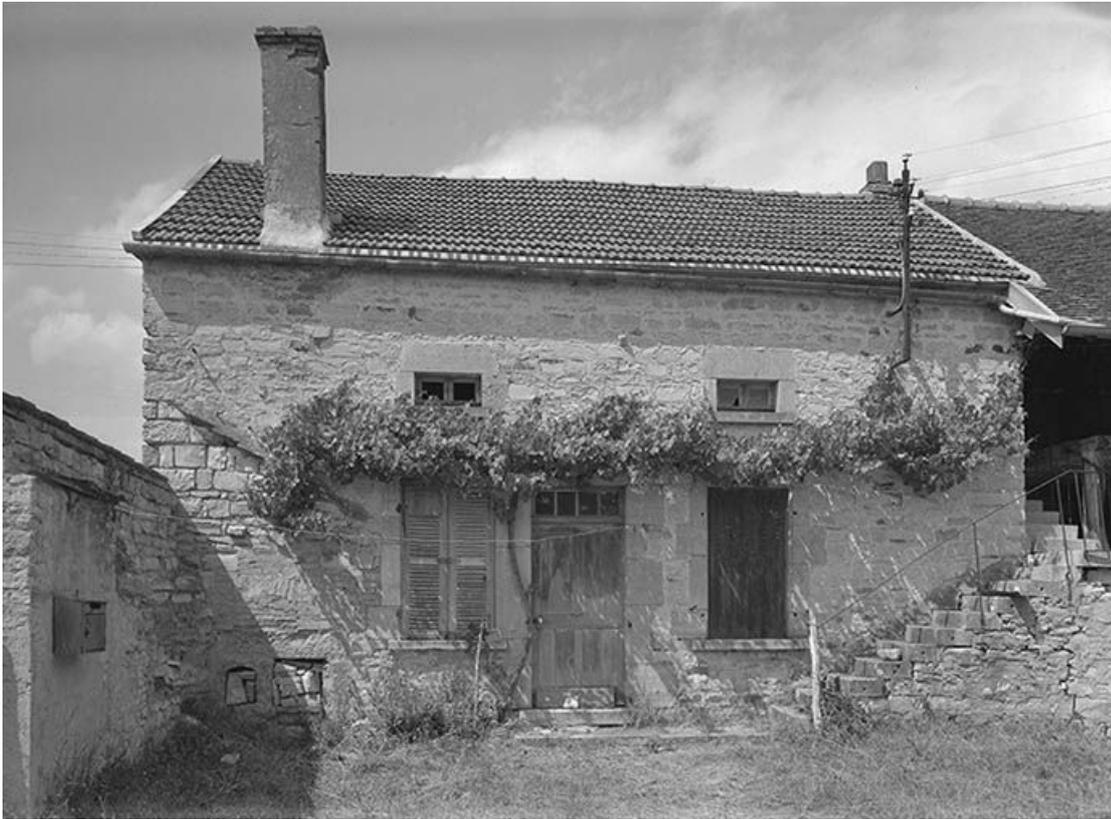
N° de l'illustration : 19748901140V

**Façade sur cour.**
