CROIX DE CHEMIN

Bourgogne-Franche-Comté, Yonne
Lézinnes
Angy

Dossier IA89000662 réalisé en 1974 revu en 2001

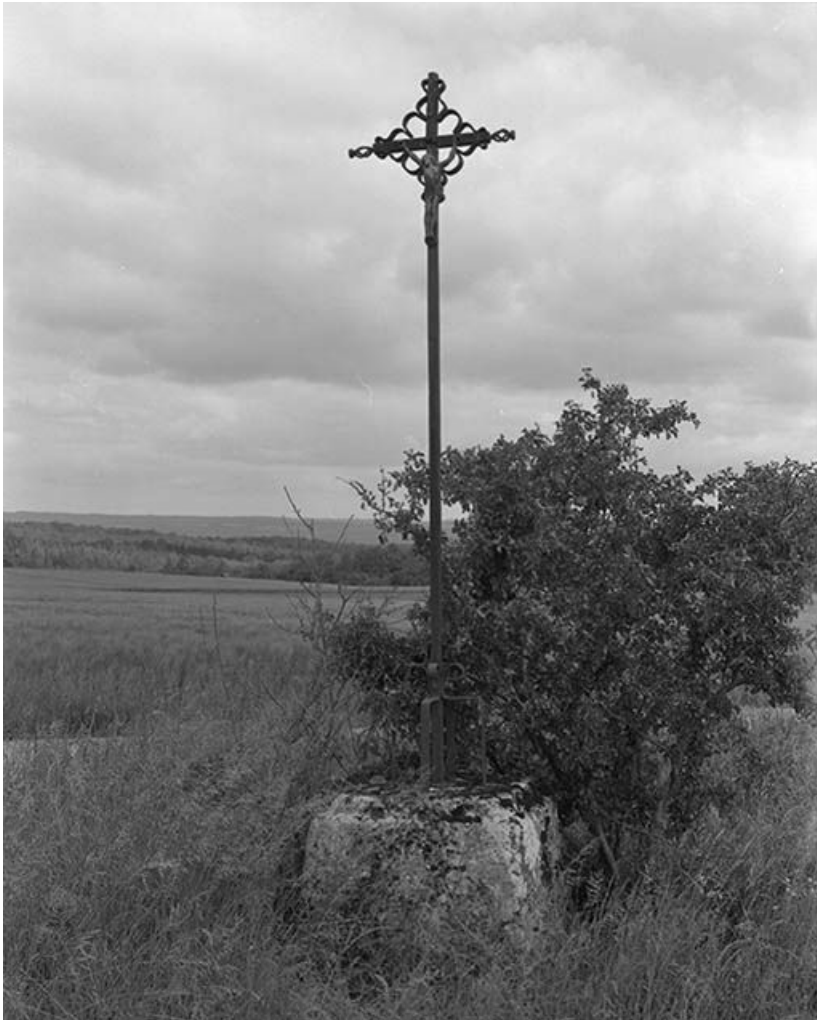
N° de l'illustration : 19748900133X

Cette croix de chemin est située au carrefour du chemin d'Angy à Lézinnes et du chemin d'Angy à Saint-Vinnemer, un peu avant le village. Le soubassement est de forme trapézoïdale, surmonté d'un socle à angles abattus dans lequel est encastrée la hampe de la croix, maintenue par un pied en fers plats. Le montant et la traverse de la croix, en fer forgé, sont en fers carrés. Les bras de la croix sont décorés d'arabesques et leurs extrémités, de torsades. Le Christ est en fonte ; son corps est martelé, et son visage aplati. Le décor supérieur de la hampe manque.

Croix de chemin.
