## MAISON

Bourgogne-Franche-Comté, Yonne  
Nuits

Dossier IA89000673 réalisé en 1974 revu en 2001

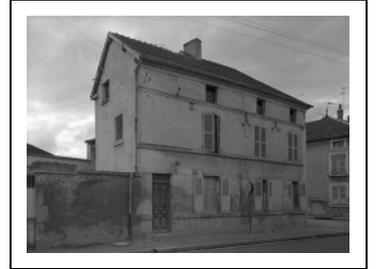
Cette maison d'habitation comprend un rez-de-chaussée, un étage carré et un comble à surcroît, simples en profondeur. La façade antérieure, en pierre de taille, est percée de trois ouvertures à chaque niveau ; la porte d'entrée est située à gauche du rez-de-chaussée. La façade latérale droite est aveugle et la façade latérale gauche s'ouvre sur deux baies rectangulaires. Ces deux façades sont en moellons équarris crépis. Le toit à deux pans est couvert de tuiles plates.

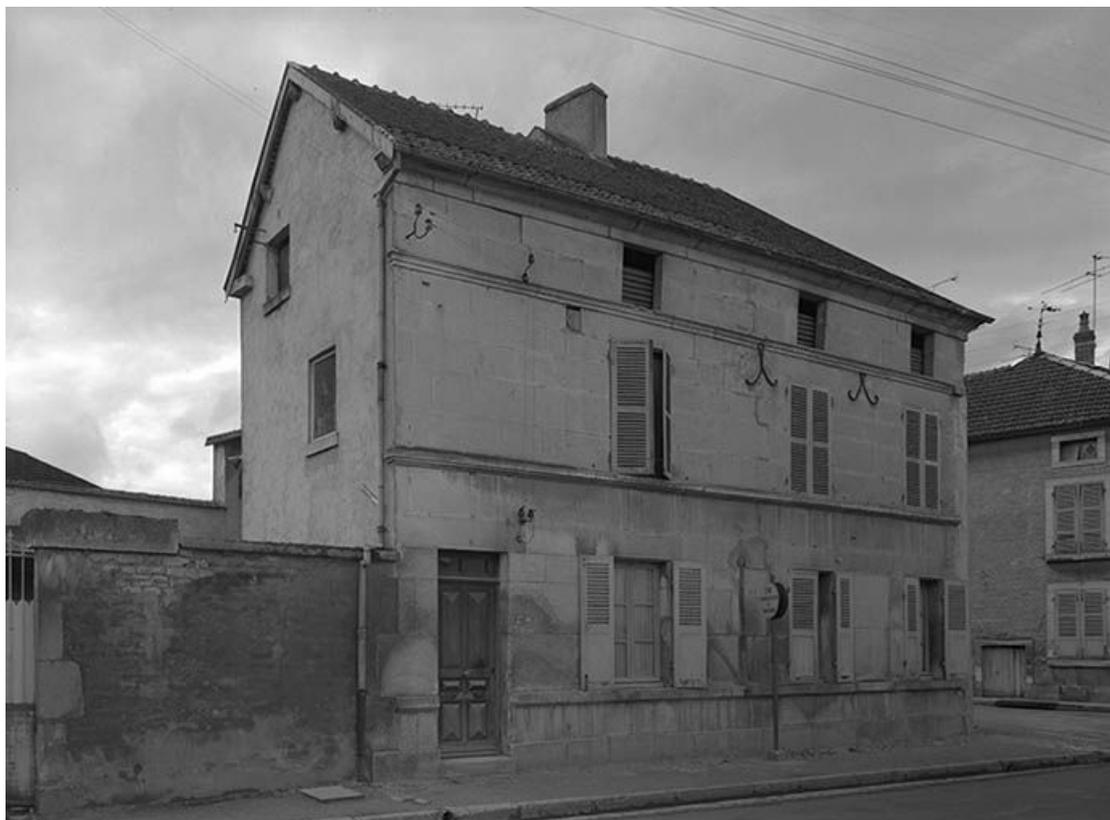
N° de l'illustration : 19748901209V

**Façade sur route.**

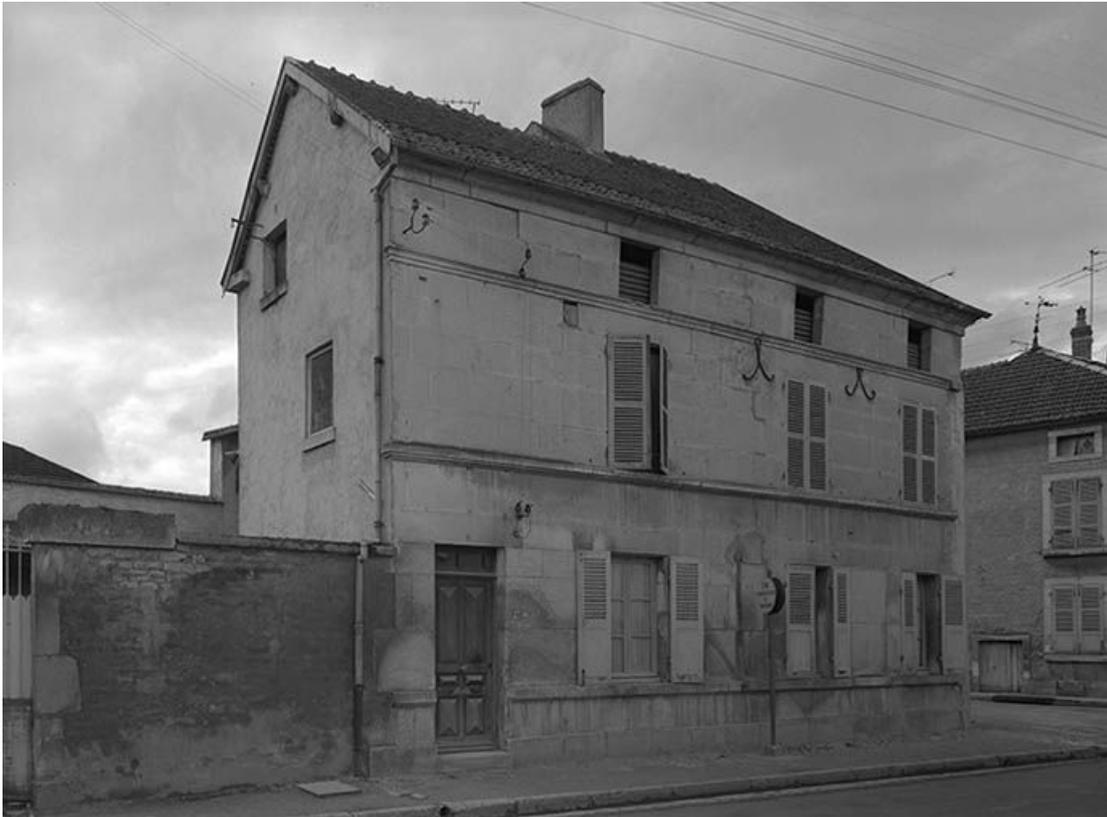
N° de l'illustration : 19748901209V

**Façade sur route.**
