COLOMBIER

Bourgogne-Franche-Comté, Yonne
Ravières

Dossier IA89000718 réalisé en 1974 revu en 2001

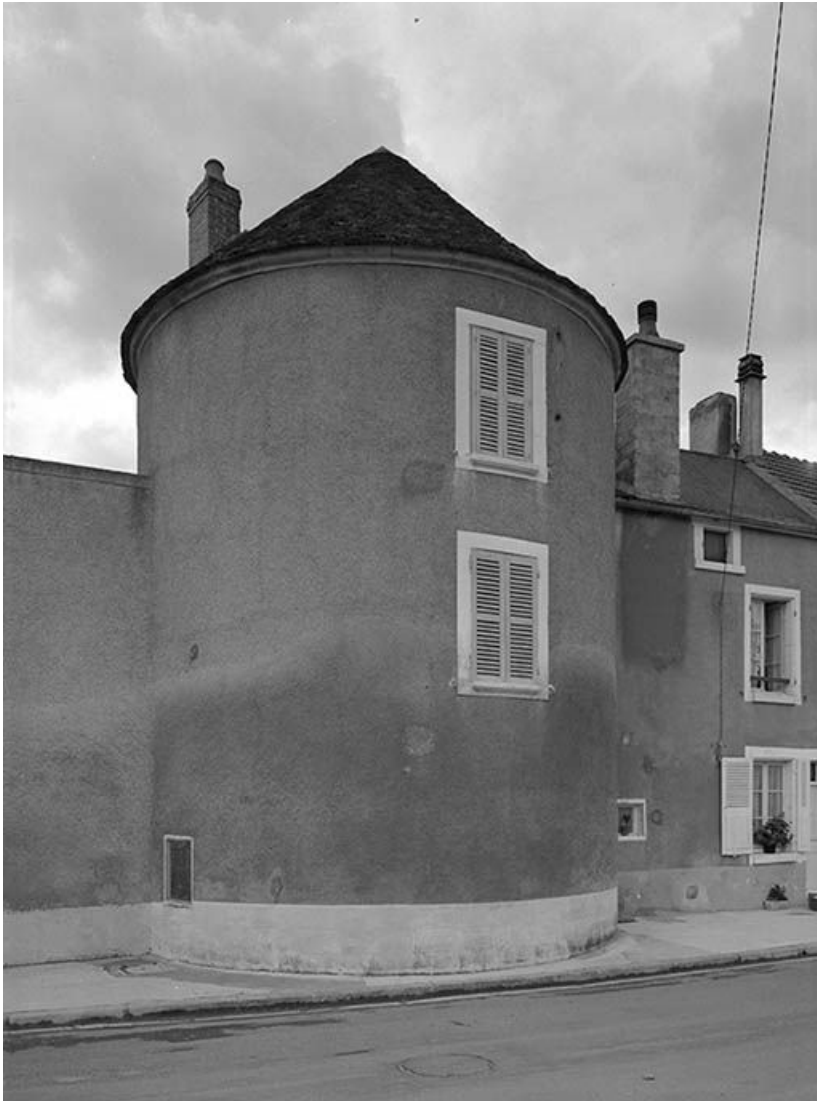
N° de l'illustration : 19748901244V

Façade sur rue.

La tour circulaire à deux étages est percée de deux baies rectangulaires, au même aplomb. Les murs sont crépis et surmontés d'une corniche en pierre de taille. Le toit conique est couvert de tuiles plates.
