CROIX DE CHEMIN

Bourgogne-Franche-Comté, Yonne
Ravières

Dossier IA89000726 réalisé en 1974 revu en 2001

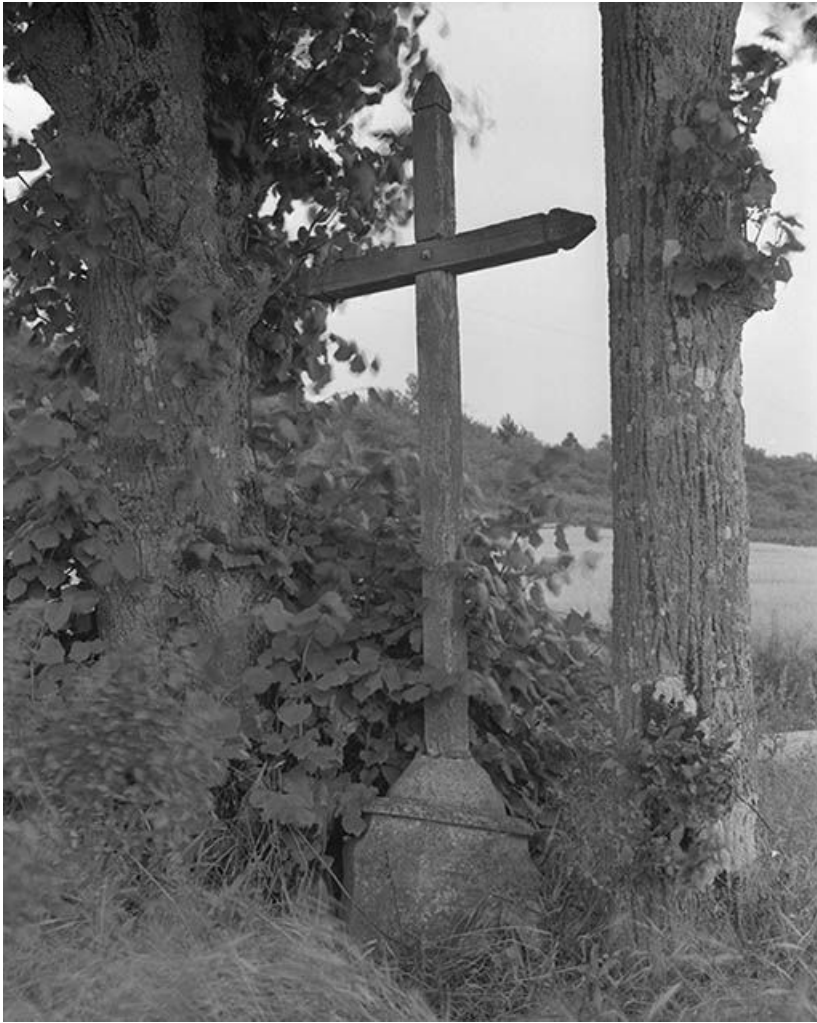
N° de l'illustration : 19748901278X

Croix de chemin.

89, Ravières C.D. 189

La croix est située au nord du village, sur le C.D. 189, à droite en direction de Stigny. Le socle est de forme octogonale et circulaire pour la partie supérieure, marquée par une moulure. La croix en bois est scellée dans la partie circulaire du soubassement. Deux poutres carrées forment la croix. Les extrémités des bras de la croix se terminent en fer de lance.
