## FERME

Bourgogne-Franche-Comté, Yonne  
Stigny

Dossier IA89000738 réalisé en 1974 revu en 2001

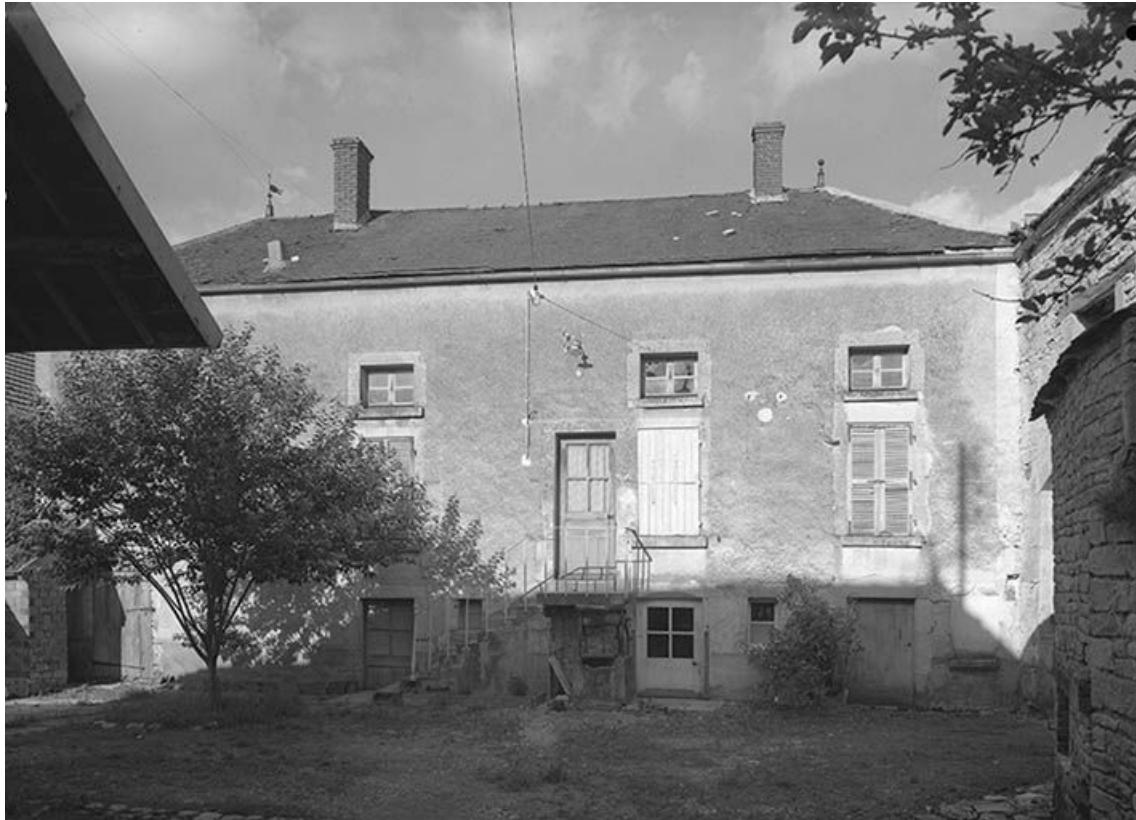
N° de l'illustration : 19748900716V

Les bâtiments sont implantés au bout d'une impasse. Le logis est situé au fond de la cour, avec des dépendances en retour à droite. Le logis comprend un étage de soubassement, un rez-de-chaussée surélevé desservi par un escalier droit, parallèle à la façade, et un étage en surcroît. Sous le perron de l'escalier se trouve un puits. Le bâtiment des dépendances est percé d'une porte charretière en arc segmentaire et d'une porte haute à linteau de bois. Les murs du logis sont crépis. Le toit à croupes du logis est couvert de tuiles plates.

**Logis. Façade sur cour.**
