## MAISON

Bourgogne-Franche-Comté, Yonne  
Stigny

Dossier IA89000742 réalisé en 1974 revu en 2001

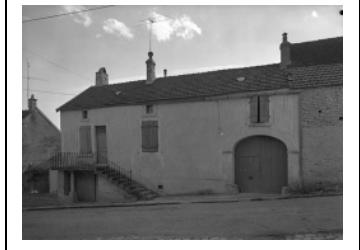
Situé en bordure de la rue, le bâtiment abrite sous le même toit le logis à gauche, et les dépendances à droite. Le logis comprend un étage de soubassement rachetant la dénivellation du terrain, un rez-de-chaussée surélevé et un comble à surcroît. L'étage est desservi par un escalier droit, parallèle à la façade ; le long palier est supporté au centre par une colonne. L'accès au sous-sol s'effectue par une porte, située sous le perron. La façade latérale gauche est aveugle. Le toit à longs pans est couvert de tuiles mécaniques.

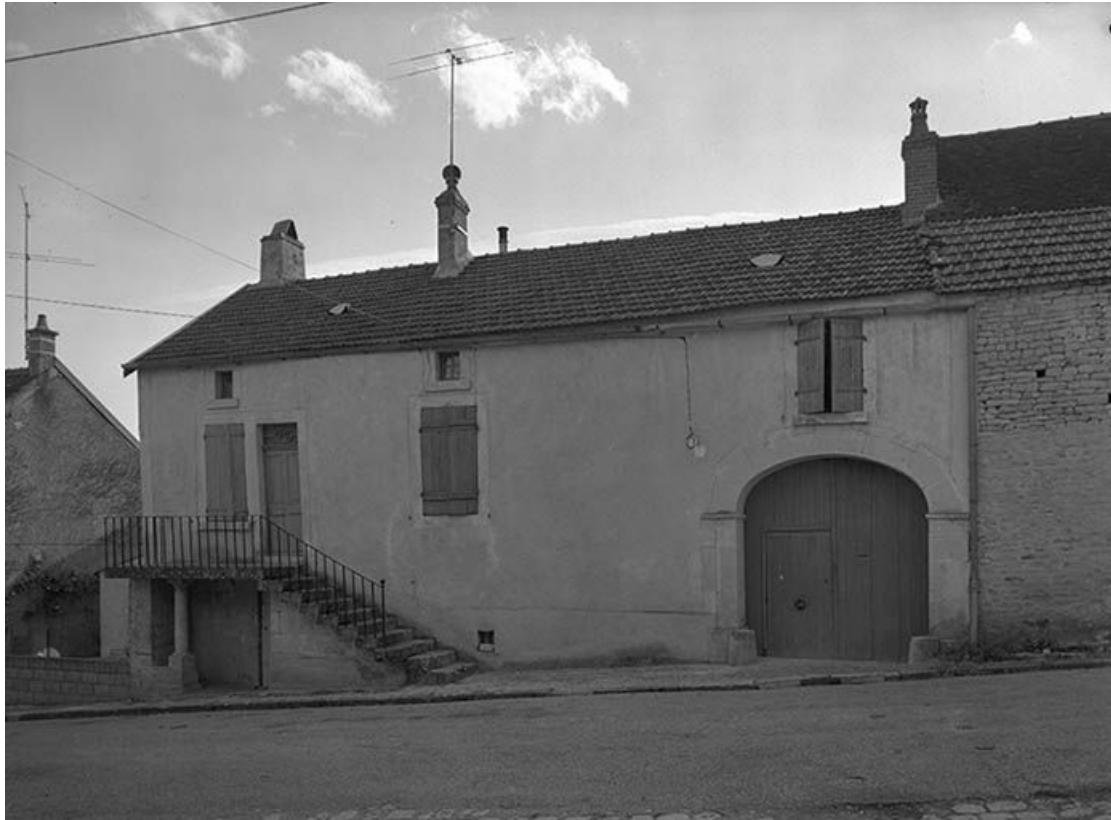
N° de l'illustration : 19748900715V

**Logis et dépendances. Façades sur rue.**
