MAISON

Bourgogne-Franche-Comté, Yonne
Stigny

Dossier IA89000742 réalisé en 1974 revu en 2001

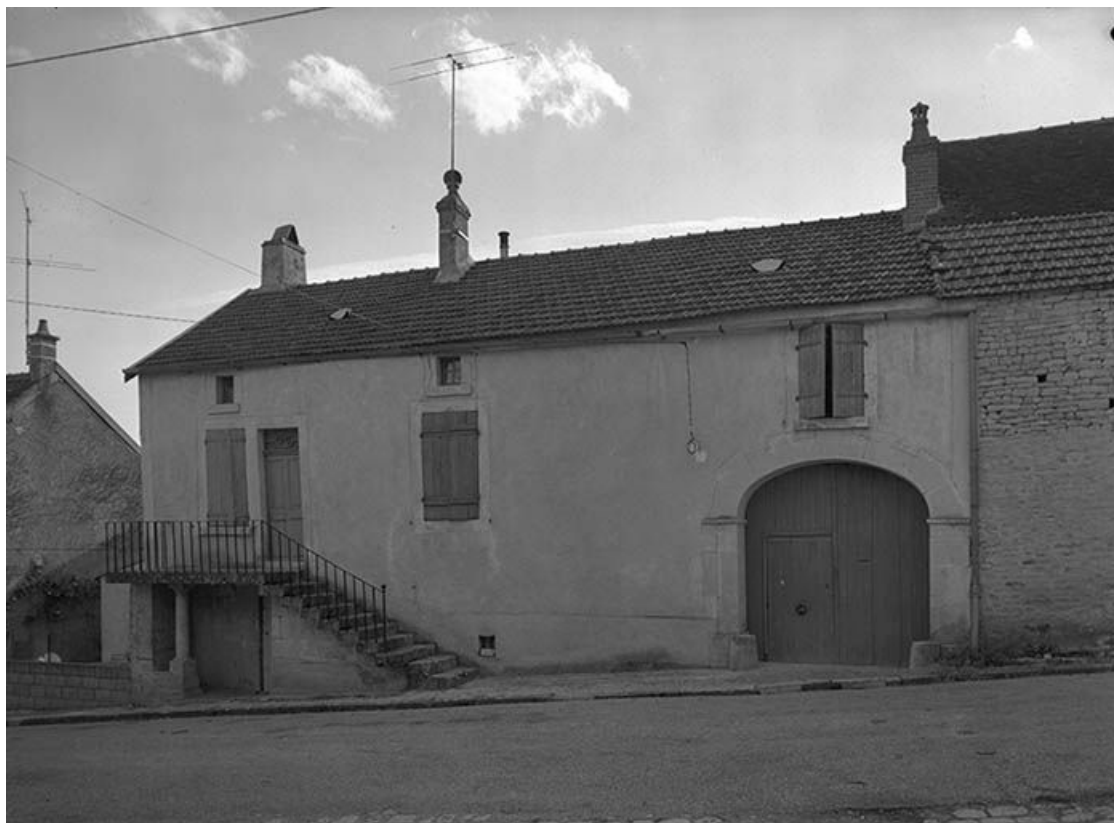
N° de l'illustration : 19748900715V

Logis et dépendances. Façades sur rue.

Situé en bordure de la rue, le bâtiment abrite sous le même toit le logis à gauche, et les dépendances à droite. Le logis comprend un étage de soubassement rachetant la dénivellation du terrain, un rez-de-chaussée surélevé et un comble à surcroît. L'étage est desservi par un escalier droit, parallèle à la façade ; le long palier est supporté au centre par une colonne. L'accès au sous-sol s'effectue par une porte, située sous le perron. La façade latérale gauche est aveugle. Le toit à longs pans est couvert de tuiles mécaniques.
