CROIX DE CHEMIN

Bourgogne-Franche-Comté, Yonne
Stigny

Dossier IA89000744 réalisé en 1974 revu en 2001

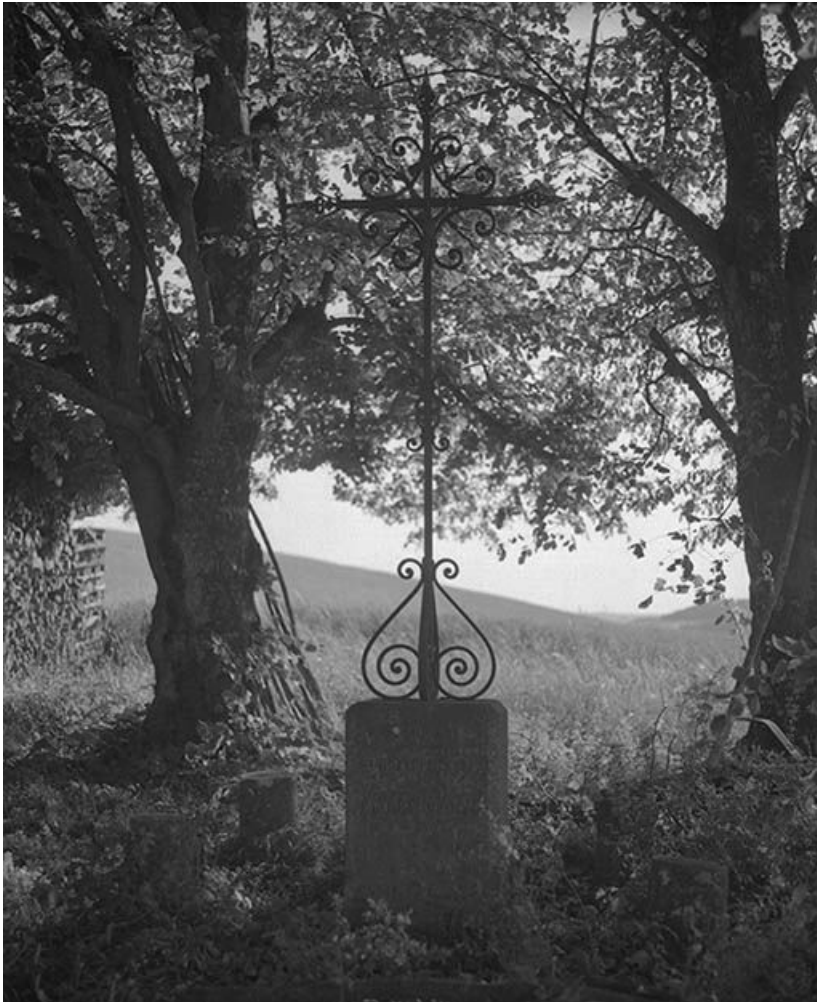
N° de l'illustration : 19748900722X

Croix de chemin.

La croix de chemin est située au sud du village, sous quatre arbres. Le soubassement, de plan rectangulaire et aux arêtes chanfreinées, est surmonté de la croix en fer forgé. La hampe de la croix est maintenue par quatre volutes en fer plat. Le montant et la traverse de la croix sont en fers carrés. Deux arabesques en fer plat sont fixées sur le milieu de la hampe. Quatre arabesques en fer plat décorent les bras de la croix. Le Christ et les extrémités des bras de la croix, en fer de lance, sont en fonte. Quatre bornes cylindriques en pierre encadrent la croix de chemin.
