## CROIX DE CHEMIN

Bourgogne-Franche-Comté, Yonne  
Stigny

Dossier IA89000744 réalisé en 1974 revu en 2001

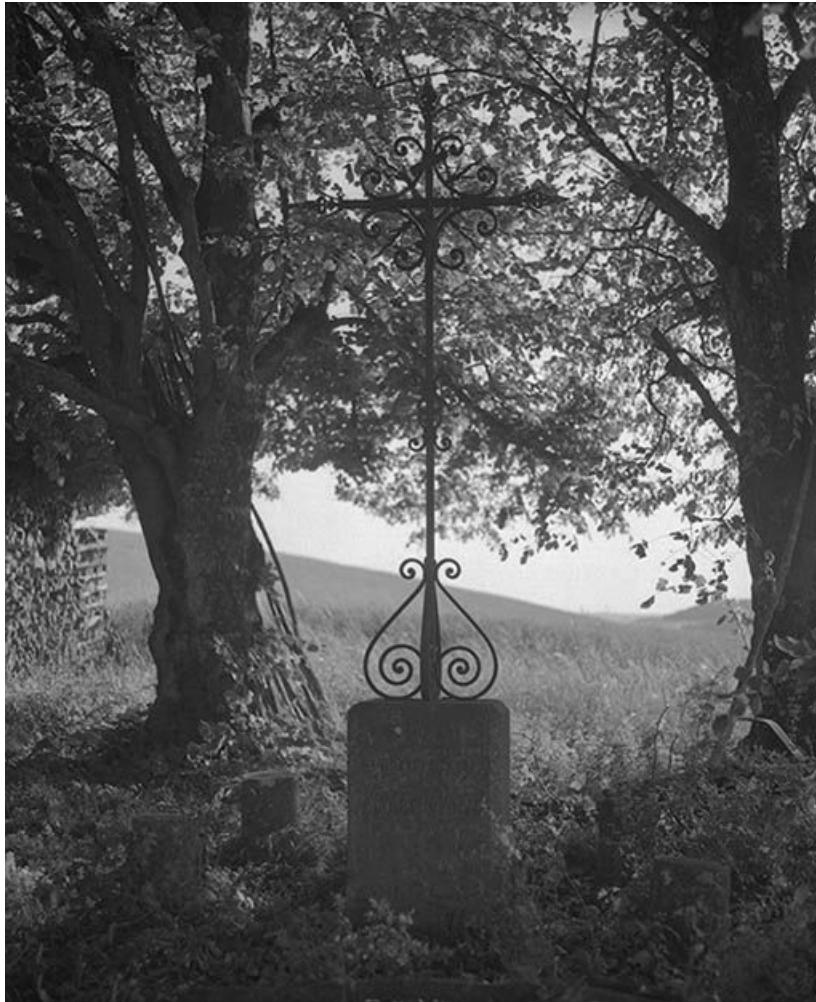
N° de l'illustration : 19748900722X

La croix de chemin est située au sud du village, sous quatre arbres. Le soubassement, de plan rectangulaire et aux arêtes chanfreinées, est surmonté de la croix en fer forgé. La hampe de la croix est maintenue par quatre volutes en fer plat. Le montant et la traverse de la croix sont en fers carrés. Deux arabesques en fer plat sont fixées sur le milieu de la hampe. Quatre arabesques en fer plat décorent les bras de la croix. Le Christ et les extrémités des bras de la croix, en fer de lance, sont en fonte. Quatre bornes cylindriques en pierre encadrent la croix de chemin.

**Croix de chemin.**
