CROIX DE CHEMIN DITE CROIX DE PIERRE

Bourgogne-Franche-Comté, Yonne
Stigny

Dossier IA89000745 réalisé en 1974 revu en 2001

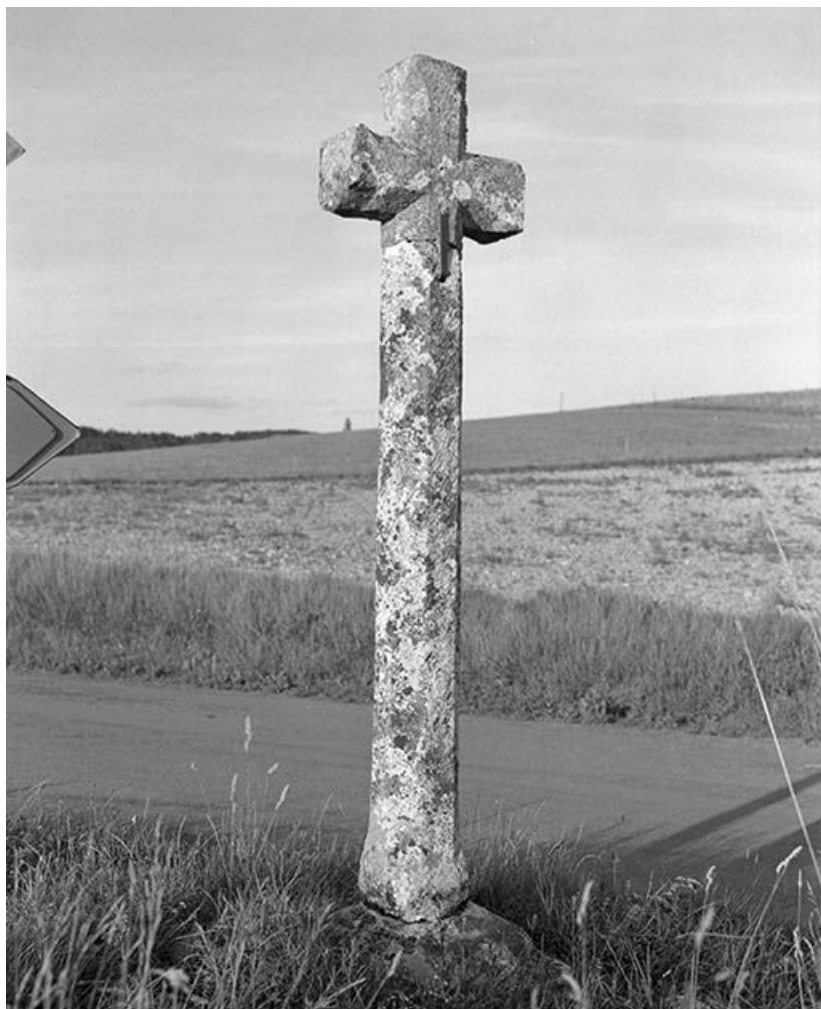
N° de l'illustration : 19748900725X

Croix de chemin, dite croix de Pierre.
89, Stigny C.D. 17

La croix est située sur le C. D. 17 au sud-ouest du village, à gauche en direction d'Ancy-le-Franc. Le soubassement, de plan carré, est en grande partie enterré. Il est surmonté par le socle, de forme octogonale. Le fût et la croix sont également de section octogonale. La croix est fixée sur le fût par deux fers rectangulaires.
