CROIX DE CHEMIN

Bourgogne-Franche-Comté, Yonne
Stigny
les Combes

Dossier IA89000746 réalisé en 1974 revu en 2001

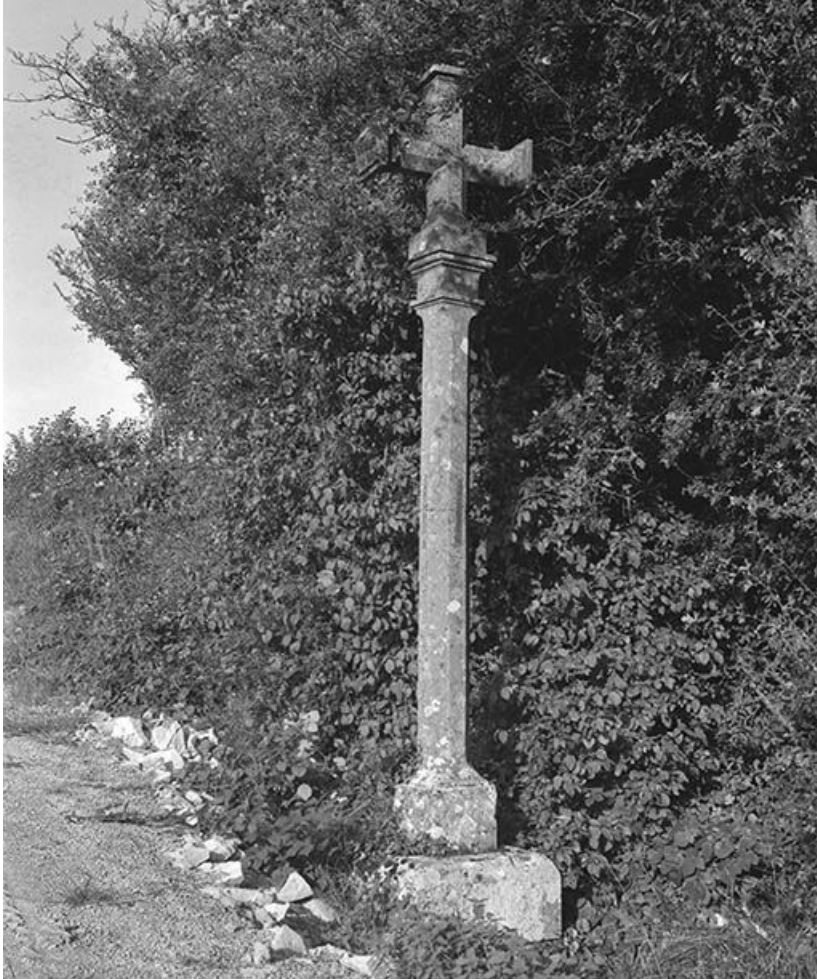
N° de l'illustration : 19748900723X

Croix de chemin.

89, Stigny, lieudit : les Combes

La croix de chemin est située au lieu-dit Les Combes, à l'est du village, en sortant par le chemin dit de Beauvais. Le soubassement est constitué de deux blocs superposés ; le bloc inférieur est pratiquement enterré. Le socle cubique est surmonté du fût, de section octogonale, et d'un chapiteau mouluré. Le fût cassé à mi-hauteur fut anciennement réparé et fixé par des fers plats. Les bras de la croix octogonale comportent une bague aux extrémités.
