ÉGLISE PAROISSIALE SAINT-MAIXENT (PAYSAGES DU CANAL DE BOURGOGNE)

Bourgogne-Franche-Comté, Yonne
Ancy-le-Libre
bief 87 du versant Yonne

Dossier IA89000752 réalisé en 1974 revu en
2011

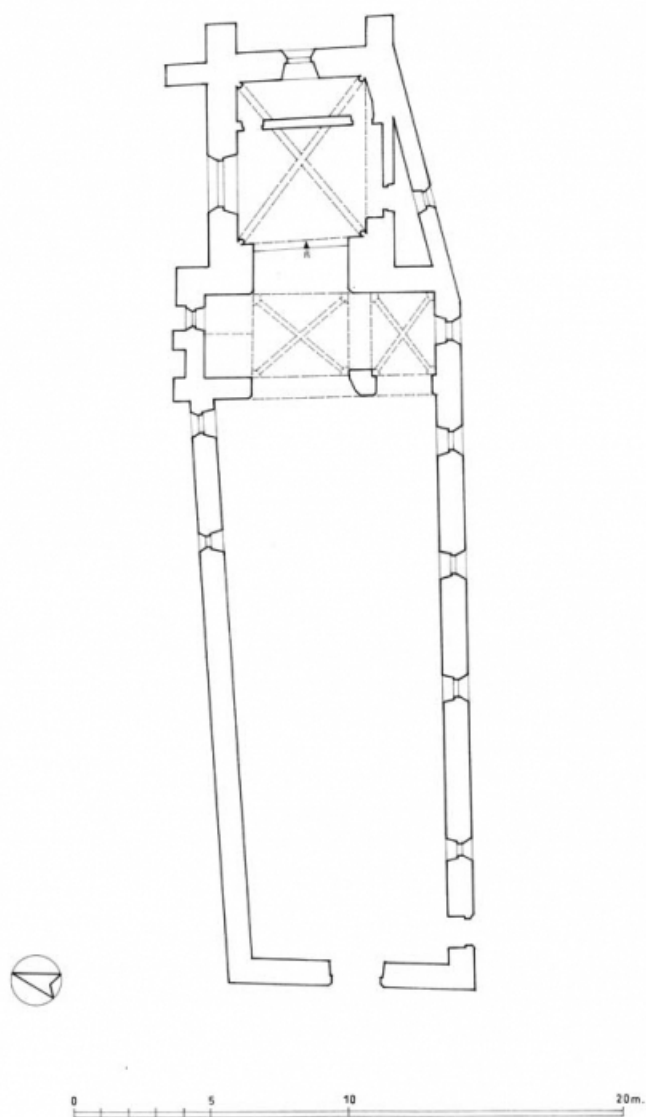
N° de l'illustration : 20128900008A2YY

Plan.

L'église, située dans le village et sur la rive droite du canal, est longée à droite par une rue ; sa façade antérieure et une partie de l'élévation gauche sont dans un enclos, le chevet et le reste de l'élévation gauche, dans une cour de ferme. L'édifice est de plan allongé ; son mur droit s'achève en pan-coupé (au niveau du chœur) ; le clocher est construit sur la travée d'avant-choeur. L'église comporte une nef unique, une travée d'avant-choeur flanquée de deux chapelles latérales et un chœur d'une travée, un peu plus large que la travée d'avant-choeur, mais moins large que la nef. Le tiers postérieur du chœur, isolé du reste par le retable du maître-autel, sert de sacristie. Dans l'angle de la chapelle latérale droite et du chœur, une petite pièce très exiguë, de plan trapézoïdal, de construction postérieure à celle de l'église, sert de débarras ; deux échelles y sont installées, pour permettre l'accès au clocher. La nef était autrefois couverte d'un plancher qui a été supprimé, mettant ainsi au jour une charpente en plein-cintre en châtaignier à 12 entrants et à chevrons portant fermes. Entre la nef et la partie postérieure de l'église s'élève un mur diaphragme percé d'une grande arcade brisée dans l'axe de la nef, et d'une arcade en plein-cintre plus petite dans l'axe de la chapelle latérale droite. La chapelle droite est couverte d'une voûte d'ogives reposant sur des culots. La chapelle gauche, moins large, est voûtée en berceau brisé transversal. La travée d'avant-choeur est couverte d'une voûte d'ogives à oculus zénithal, reposant sur des culots ; sous le culot postérieur droit, un fragment de nervure et un culot conique témoignent d'un voûtement plus ancien. Dans le chœur, la voûte d'ogives à nervures en tore repose sur des colonnettes baguées à chapiteau à crochets et base à griffes. A l'extrémité postérieure du mur droit de la nef se trouve un lavabo à arc en accolade, (à moins qu'il ne s'agisse d'une simple niche), dans le mur droit de la chapelle droite, un lavabo à arc trilobé et dans le mur droit du chœur, un lavabo dont la niche en cul-de-four est ornée d'une coquille. Le sol de la nef, du chœur et de la chapelle gauche est dallé, celui de la chapelle droite et de la travée sous clocher est en carrelage noir et blanc. La nef et le chœur sont couverts de toits à longs pans en tuile plate ; des vestiges de l'ancienne couverture de laves subsistent sur les deux pignons et l'égout du toit du chœur. Sur la chapelle latérale gauche, le toit en appentis, est interrompu par les contreforts, et couvert en laves. A chaque extrémité du chevet se trouve un contrefort perpendiculaire au mur ; à l'extrémité postérieure du mur gauche du chœur, un contrefort forme angle droit avec le contrefort du mur de chevet. La chapelle latérale gauche et le

mur sud du clocher comportent plusieurs contreforts d'époques différentes. Le clocher de plan carré est constitué d'une la base en maçonnerie, dont les murs droit et postérieur sont percés de baies jumelées en plein-cintre, murées et d'une partie supérieure en charpente à essentage d'ardoise ; la face postérieure est percée de quatre ouvertures. Il est surmonté d'une courte flèche de plan carré, couverte en tuile plate.
