ÉGLISE PAROISSIALE SAINT-MAIXENT (PAYSAGES DU CANAL DE BOURGOGNE)

Bourgogne-Franche-Comté, Yonne
Ancy-le-Libre
bief 87 du versant Yonne

Dossier IA89000752 réalisé en 1974 revu en
2011

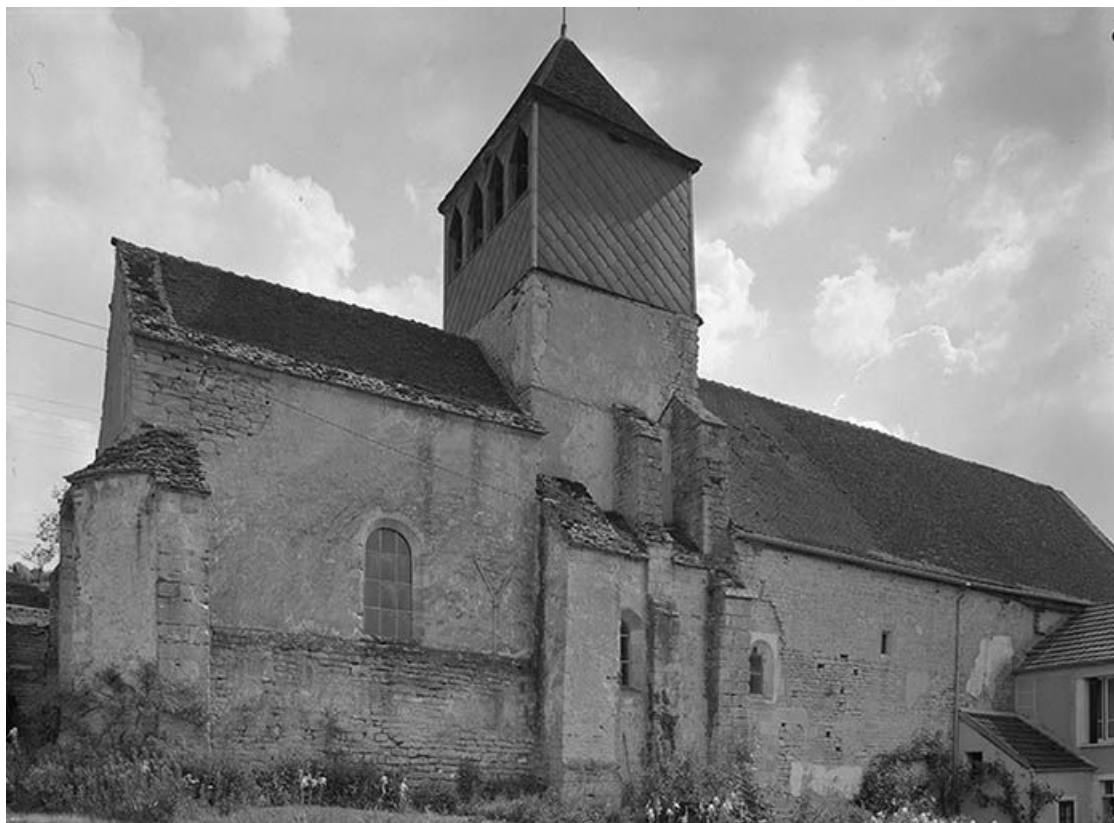
N° de l'illustration : 19748900216V

Façade latérale gauche.

mur sud du clocher comportent plusieurs contreforts d'époques différentes. Le clocher de plan carré est constitué d'une la base en maçonnerie, dont les murs droit et postérieur sont percés de baies jumelées en plein-cintre, murées et d'une partie supérieure en charpente à essentage d'ardoise ; la face postérieure est percée de quatre ouvertures. Il est surmonté d'une courte flèche de plan carré, couverte en tuile plate.

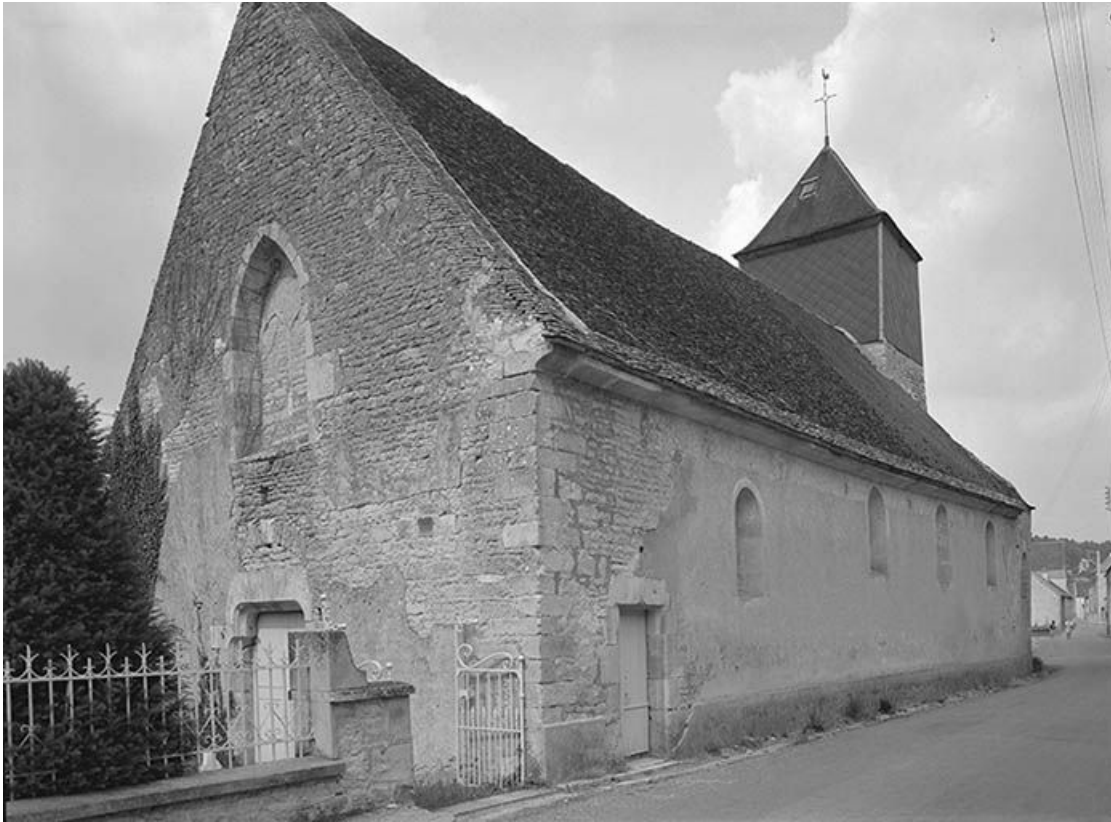
N° de l'illustration : 19748900213V

Façade antérieure et façade latérale droite.

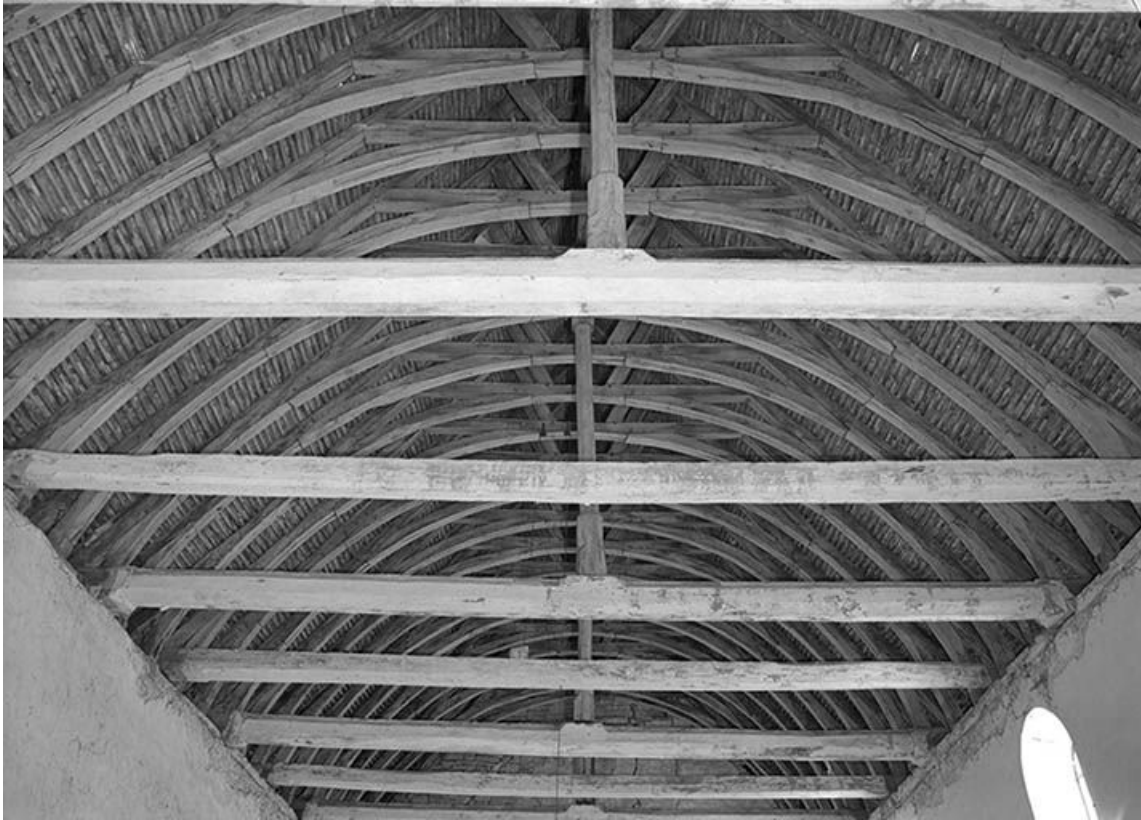
N° de l'illustration : 19748900219V

Charpente de la nef.

La base du clocher et la chapelle gauche remontent peut-être au 12^e siècle (baies jumelées de la souche, ancien culot de la travée sous clocher). Le chœur peut être daté du 13^e siècle (profil des nervures et chapiteaux à crochets, baie du chevet.). La nef et la chapelle droite ont sans doute été construites à la fin du 15^e ou au début du 16^e siècle (portail et baie de la façade antérieure, porte latérale du mur droit, lavabo et voûte de la chapelle droite). L'inscription, gravée sur une poutre horizontale, à l'aplomb du mur gauche de la nef, entre les deux premiers entrails : LE 24 JANVIER 1770 LE PREMIER CLOVT A ETE PLANTE PAR M. ETIENNE LEDIE DE NOYERS concerne probablement une réfection de la charpente.

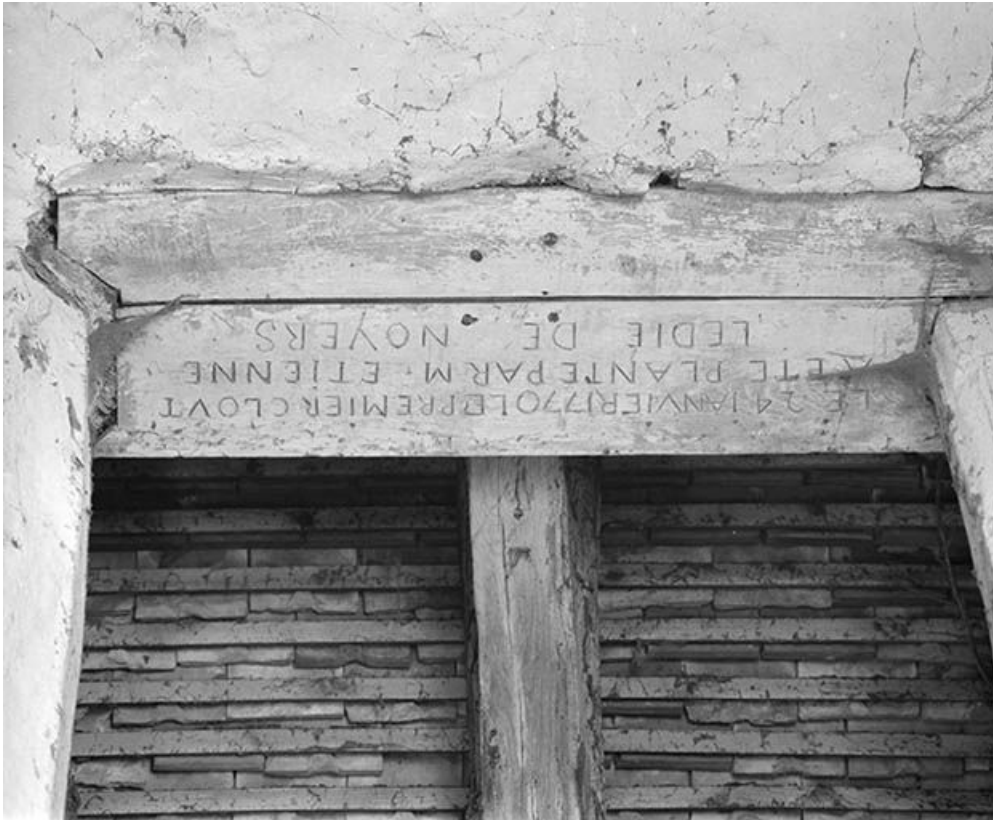
N° de l'illustration : 19748900225X

Charpente de la nef, détail de l'inscription.
