ÉGLISE PAROISSIALE SAINT-MAIXENT (PAYSAGES DU CANAL DE BOURGOGNE)

Bourgogne-Franche-Comté, Yonne
Ancy-le-Libre
bief 87 du versant Yonne

Dossier IA89000752 réalisé en 1974 revu en
2011

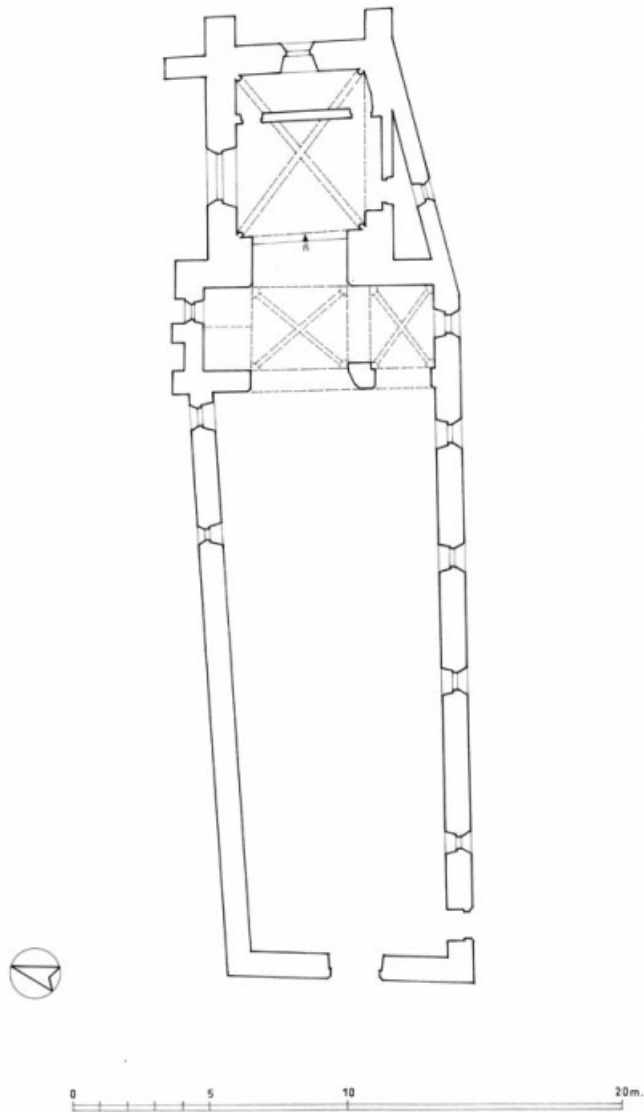
N° de l'illustration : 20128900008A2YY

Plan.

L'église, située dans le village et sur la rive droite du canal, est longée à droite par une rue ; sa façade antérieure et une partie de l'élévation gauche sont dans un enclos, le chevet et le reste de l'élévation gauche, dans une cour de ferme. L'édifice est de plan allongé ; son mur droit s'achève en pan-coupé (au niveau du chœur) ; le clocher est construit sur la travée d'avant-choeur. L'église comporte une nef unique, une travée d'avant-choeur flanquée de deux chapelles latérales et un chœur d'une travée, un peu plus large que la travée d'avant-choeur, mais moins large que la nef. Le tiers postérieur du chœur, isolé du reste par le retable du maître-autel, sert de sacristie. Dans l'angle de la chapelle latérale droite et du chœur, une petite pièce très exiguë, de plan trapézoïdal, de construction postérieure à celle de l'église, sert de débarras ; deux échelles y sont installées, pour permettre l'accès au clocher. La nef était autrefois couverte d'un plancher qui a été supprimé, mettant ainsi au jour une charpente en plein-cintre en châtaignier à 12 entrails et à chevrons portant fermes. Entre la nef et la partie postérieure de l'église s'élève un mur diaphragme percé d'une grande arcade brisée dans l'axe de la nef, et d'une arcade en plein-cintre plus petite dans l'axe de la chapelle latérale droite. La chapelle droite est couverte d'une voûte d'ogives reposant sur des culots. La chapelle gauche, moins large, est voûtée en berceau brisé transversal. La travée d'avant-choeur est couverte d'une voûte d'ogives à oculus zénithal, reposant sur des culots ; sous le culot postérieur droit, un fragment de nervure et un culot conique témoignent d'un voûtement plus ancien. Dans le chœur, la voûte d'ogives à nervures en tore repose sur des colonnettes baguées à chapiteau à crochets et base à griffes. A l'extrémité postérieure du mur droit de la nef se trouve un lavabo à arc en accolade, (à moins qu'il ne s'agisse d'une simple niche), dans le mur droit de la chapelle droite, un lavabo à arc trilobé et dans le mur droit du chœur, un lavabo dont la niche en cul-de-four est ornée d'une coquille. Le sol de la nef, du chœur et de la chapelle gauche est dallé, celui de la chapelle droite et de la travée sous clocher est en carrelage noir et blanc. La nef et le chœur sont couverts de toits à longs pans en tuile plate ; des vestiges de l'ancienne couverture de laves subsistent sur les deux pignons et l'égout du toit du chœur. Sur la chapelle latérale gauche, le toit en appentis, est interrompu par les contreforts, et couvert en laves. A chaque extrémité du chevet se trouve un contrefort perpendiculaire au mur ; à l'extrémité postérieure du mur gauche du chœur, un contrefort forme angle droit avec le contrefort du mur de chevet. La chapelle latérale gauche et le
