## ÉGLISE PAROISSIALE SAINT-MAIXENT (PAYSAGES DU CANAL DE BOURGOGNE)

Bourgogne-Franche-Comté, Yonne  
Ancy-le-Libre  
bief 87 du versant Yonne

Dossier IA89000752 réalisé en 1974 revu en  
2011

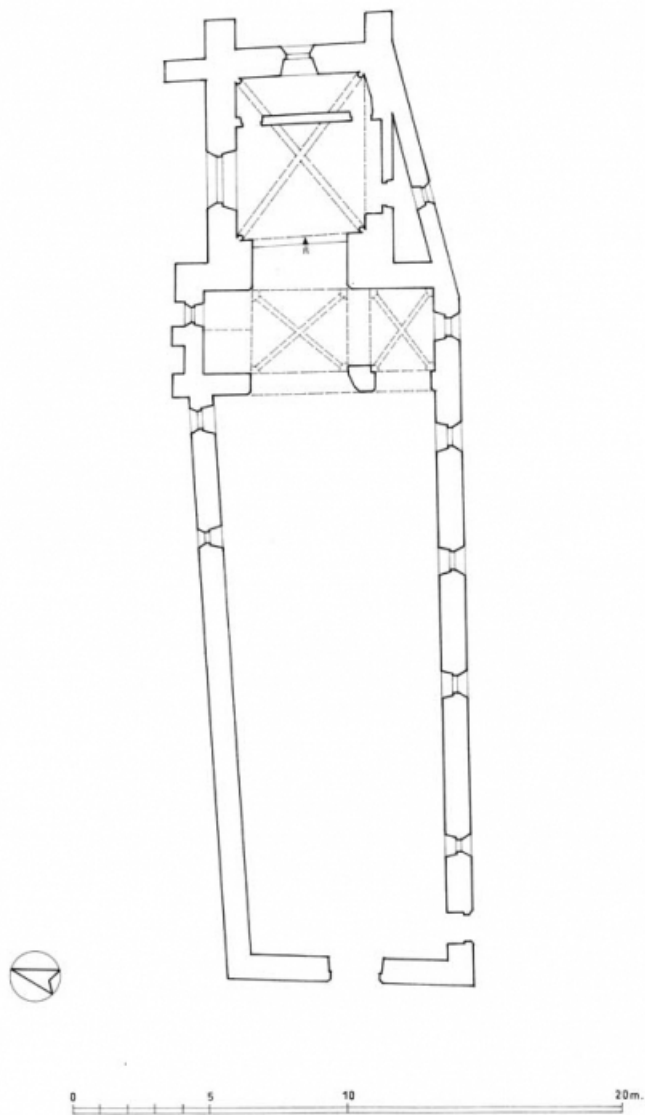
N° de l'illustration : 20128900008A2YY

**Plan.**

L'église, située dans le village et sur la rive droite du canal, est longée à droite par une rue ; sa façade antérieure et une partie de l'élévation gauche sont dans un enclos, le chevet et le reste de l'élévation gauche, dans une cour de ferme. L'édifice est de plan allongé ; son mur droit s'achève en pan-coupé (au niveau du chœur) ; le clocher est construit sur la travée d'avant-choeur. L'église comporte une nef unique, une travée d'avant-choeur flanquée de deux chapelles latérales et un chœur d'une travée, un peu plus large que la travée d'avant-choeur, mais moins large que la nef. Le tiers postérieur du chœur, isolé du reste par le retable du maître-autel, sert de sacristie. Dans l'angle de la chapelle latérale droite et du chœur, une petite pièce très exiguë, de plan trapézoïdal, de construction postérieure à celle de l'église, sert de débarras ; deux échelles y sont installées, pour permettre l'accès au clocher. La nef était autrefois couverte d'un plancher qui a été supprimé, mettant ainsi au jour une charpente en plein-cintre en châtaignier à 12 entrails et à chevrons portant fermes. Entre la nef et la partie postérieure de l'église s'élève un mur diaphragme percé d'une grande arcade brisée dans l'axe de la nef, et d'une arcade en plein-cintre plus petite dans l'axe de la chapelle latérale droite. La chapelle droite est couverte d'une voûte d'ogives reposant sur des culots. La chapelle gauche, moins large, est voûtée en berceau brisé transversal. La travée d'avant-choeur est couverte d'une voûte d'ogives à oculus zénithal, reposant sur des culots ; sous le culot postérieur droit, un fragment de nervure et un culot conique témoignent d'un voûtement plus ancien. Dans le chœur, la voûte d'ogives à nervures en tore repose sur des colonnettes baguées à chapiteau à crochets et base à griffes. A l'extrémité postérieure du mur droit de la nef se trouve un lavabo à arc en accolade, (à moins qu'il ne s'agisse d'une simple niche), dans le mur droit de la chapelle droite, un lavabo à arc trilobé et dans le mur droit du chœur, un lavabo dont la niche en cul-de-four est ornée d'une coquille. Le sol de la nef, du chœur et de la chapelle gauche est dallé, celui de la chapelle droite et de la travée sous clocher est en carrelage noir et blanc. La nef et le chœur sont couverts de toits à longs pans en tuile plate ; des vestiges de l'ancienne couverture de laves subsistent sur les deux pignons et l'éégout du toit du chœur. Sur la chapelle latérale gauche, le toit en appentis, est interrompu par les contreforts, et couvert en laves. A chaque extrémité du chevet se trouve un contrefort perpendiculaire au mur ; à l'extrémité postérieure du mur gauche du chœur, un contrefort forme angle droit avec le contrefort du mur de chevet. La chapelle latérale gauche et le

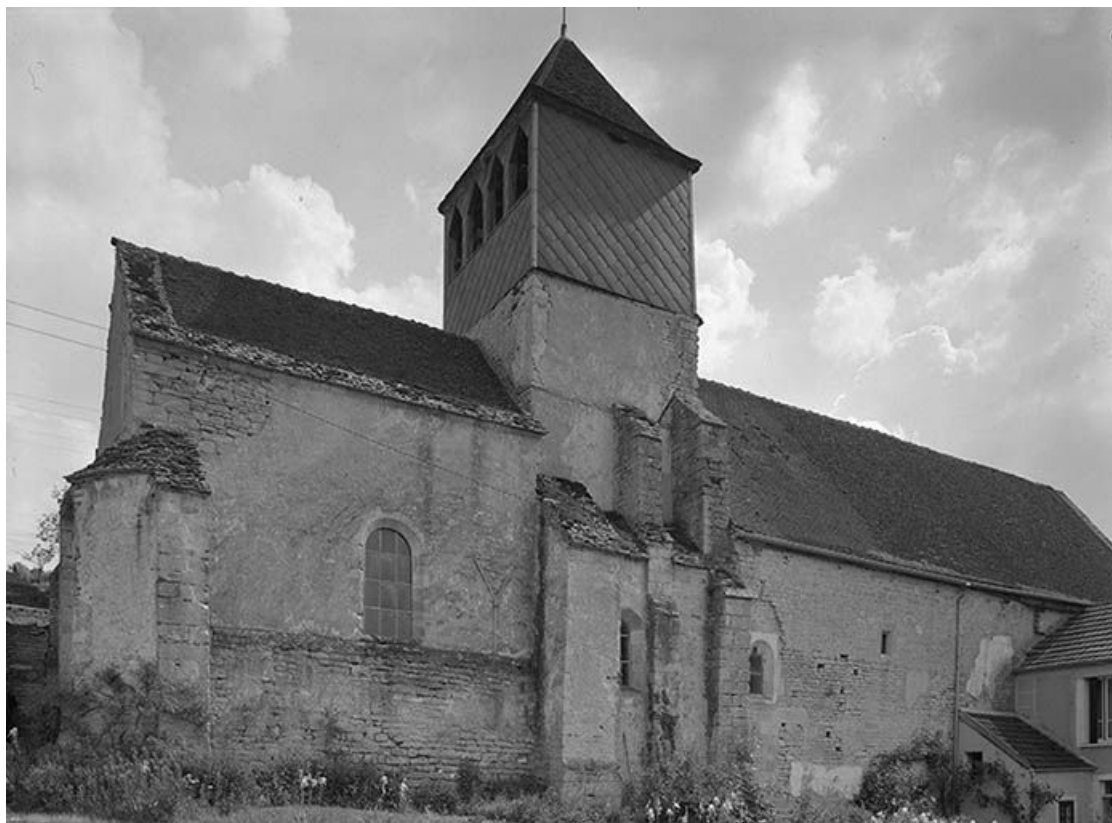
N° de l'illustration : 19748900216V

**Façade latérale gauche.**

mur sud du clocher comportent plusieurs contreforts d'époques différentes. Le clocher de plan carré est constitué d'une la base en maçonnerie, dont les murs droit et postérieur sont percés de baies jumelées en plein-cintre, murées et d'une partie supérieure en charpente à essentage d'ardoise ; la face postérieure est percée de quatre ouvertures. Il est surmonté d'une courte flèche de plan carré, couverte en tuile plate.

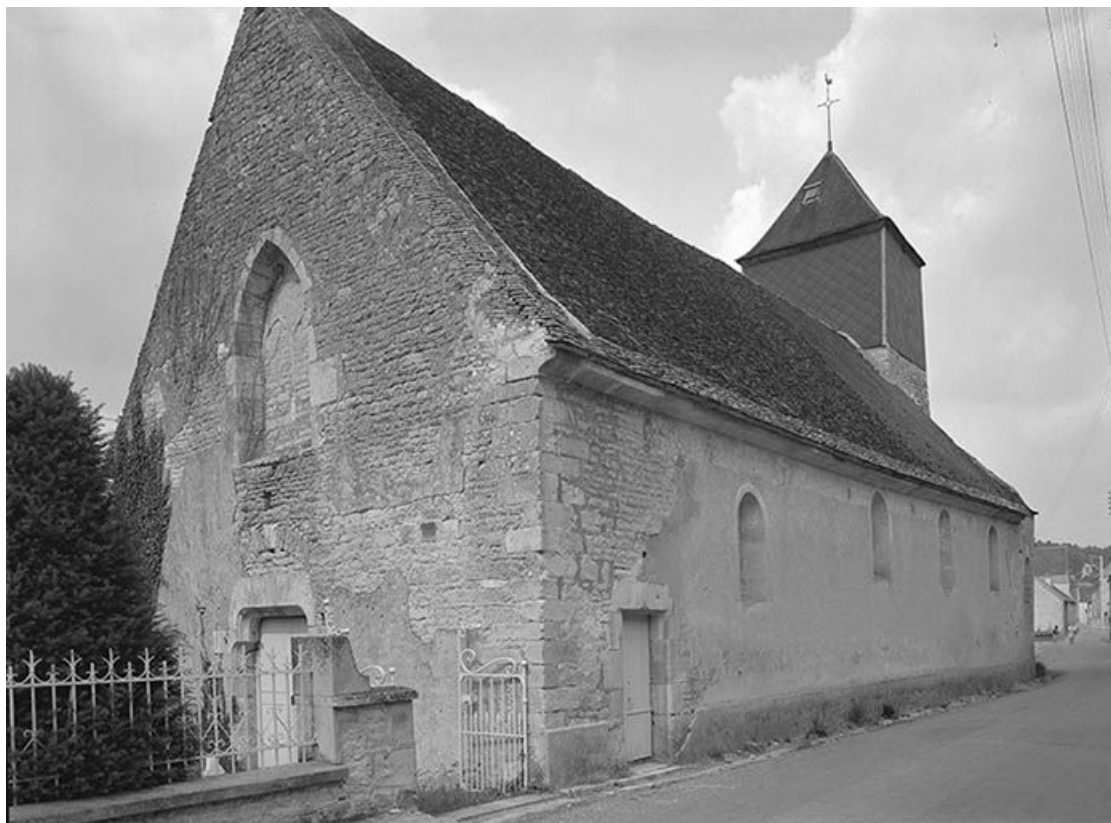
N° de l'illustration : 19748900213V

**Façade antérieure et façade latérale droite.**

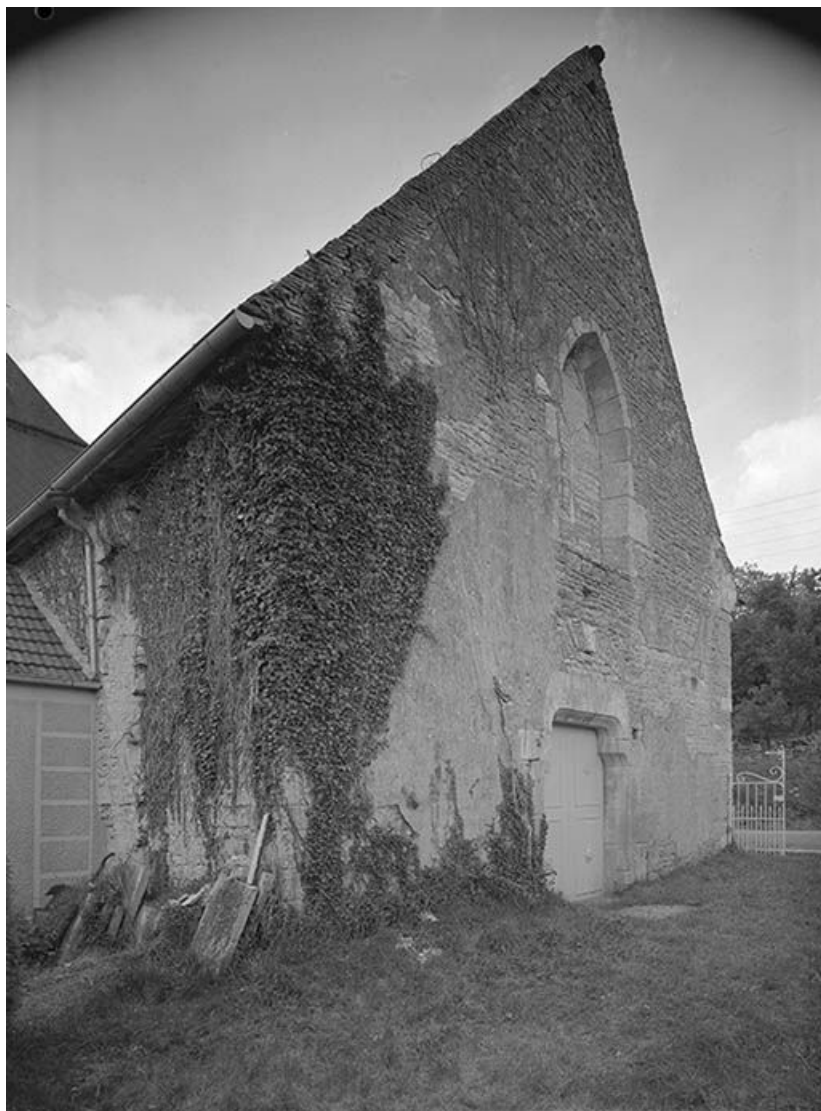
N° de l'illustration : 19748900212V

**Façade antérieure.**

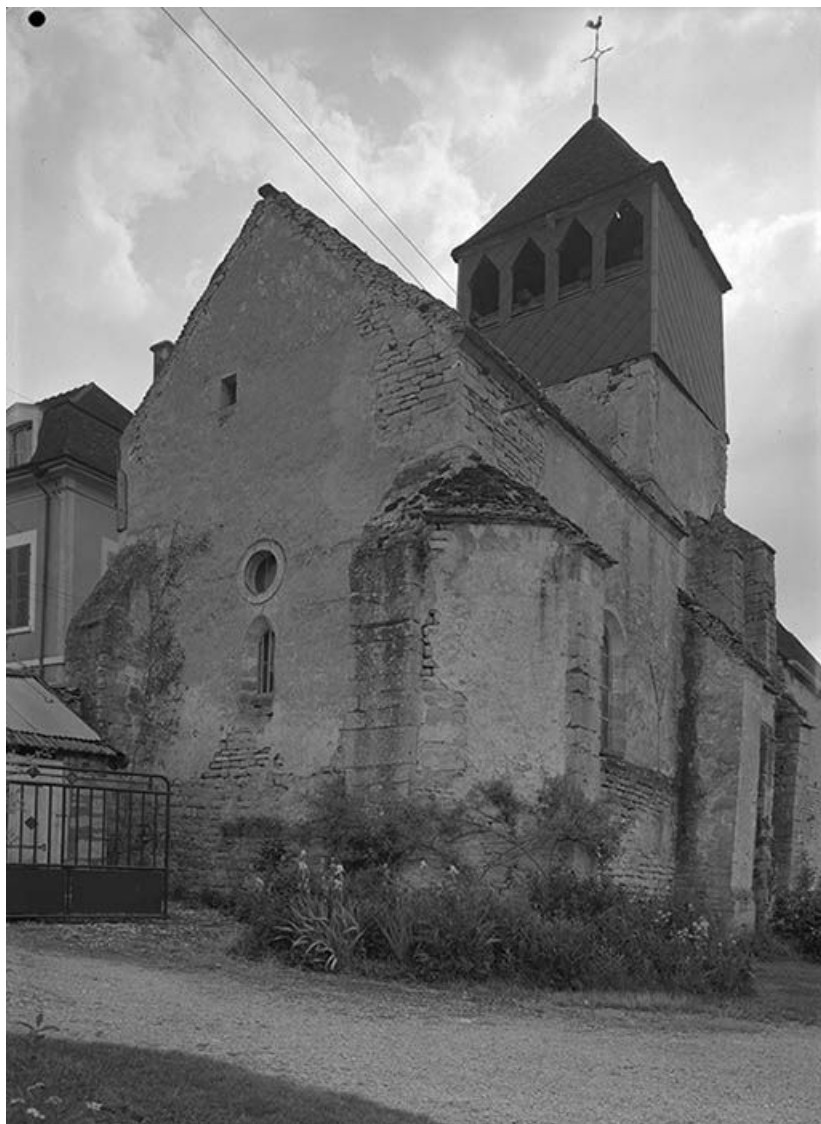
N° de l'illustration : 19748900215V

**Chevet.**

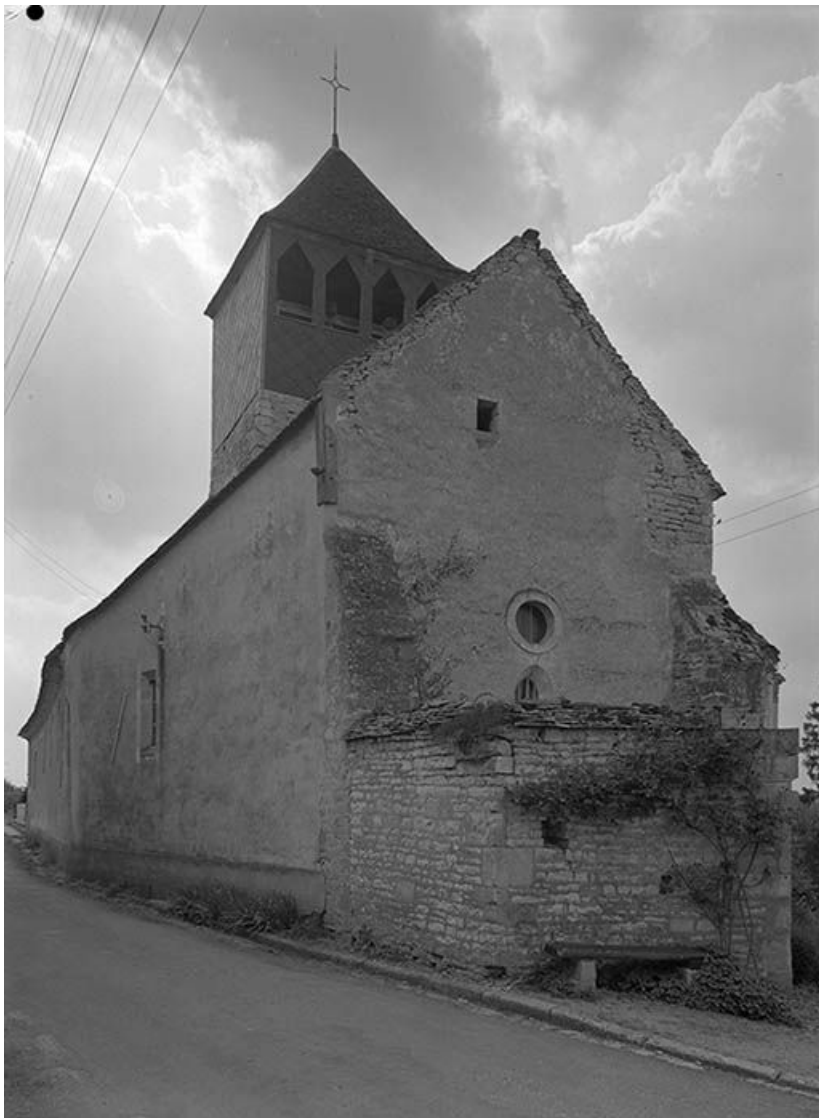
N° de l'illustration : 19748900214V

**Chevet.**

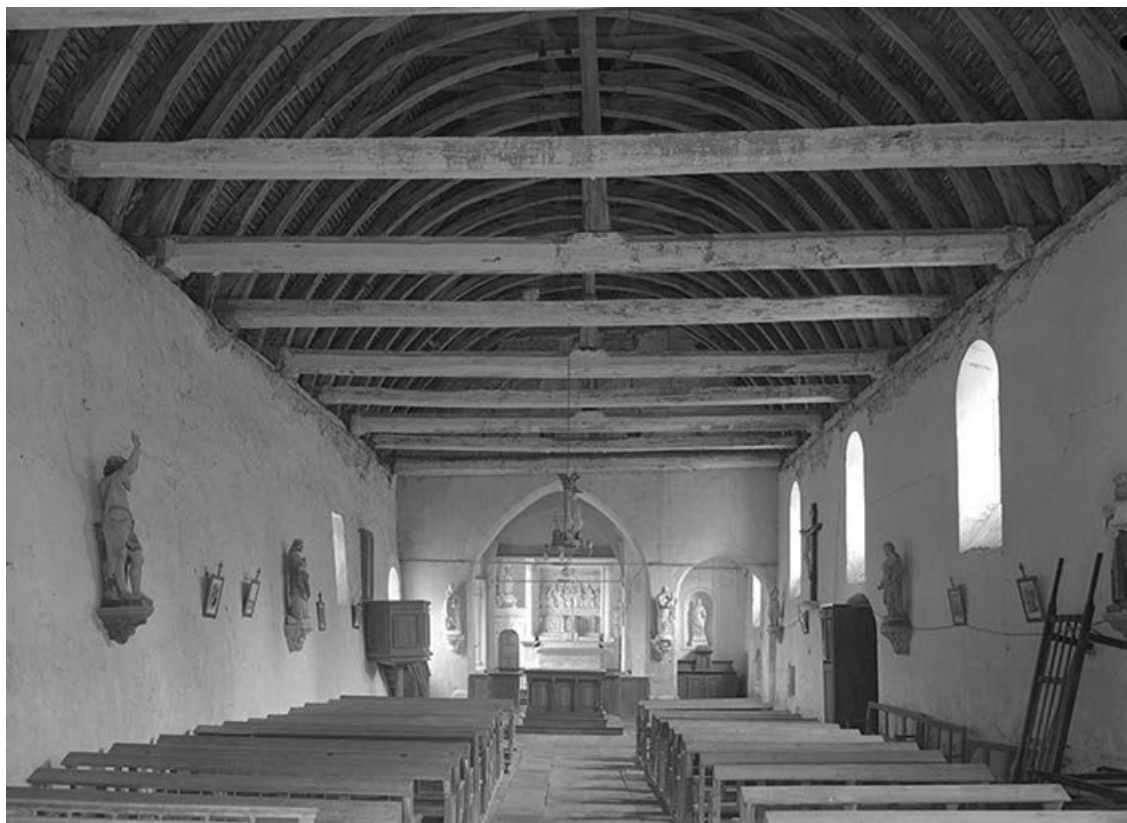
N° de l'illustration : 19748900217V

**La nef vue depuis l'entrée.**

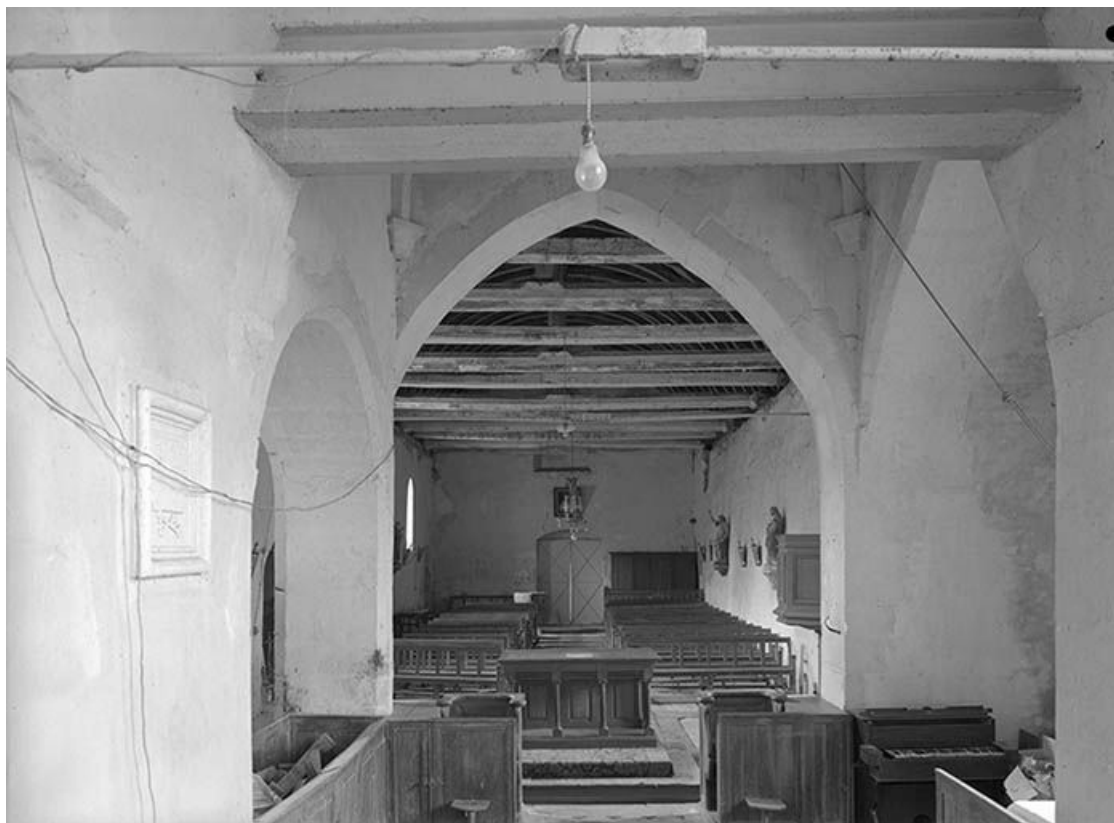
N° de l'illustration : 19748900218V

**La nef vue depuis le chœur.**

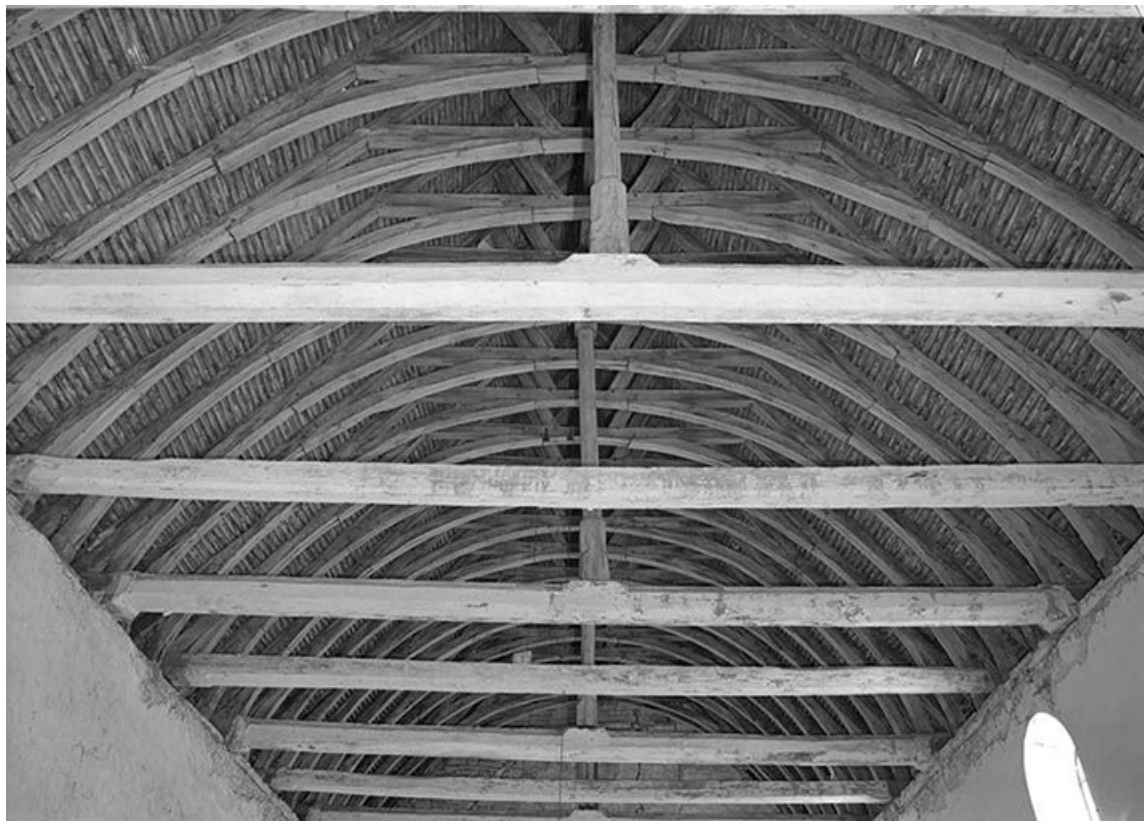
N° de l'illustration : 19748900219V

**Charpente de la nef.**

La base du clocher et la chapelle gauche remontent peut-être au 12<sup>e</sup> siècle (baies jumelées de la souche, ancien culot de la travée sous clocher) Le chœur peut être daté du 13<sup>e</sup> siècle (profil des nervures et chapiteaux à crochets, baie du chevet.). La nef et la chapelle droite ont sans doute été construites à la fin du 15<sup>e</sup> ou au début du 16<sup>e</sup> siècle (portail et baie de la façade antérieure, porte latérale du mur droit, lavabo et voûte de la chapelle droite). L'inscription, gravée sur une poutre horizontale, à l'aplomb du mur gauche de la nef, entre les deux premiers entrails : LE 24 JANVIER 1770 LE PREMIER CLOVT A ETE PLANTE PAR M. ETIENNE LEDIE DE NOYERS concerne probablement une réfection de la charpente.

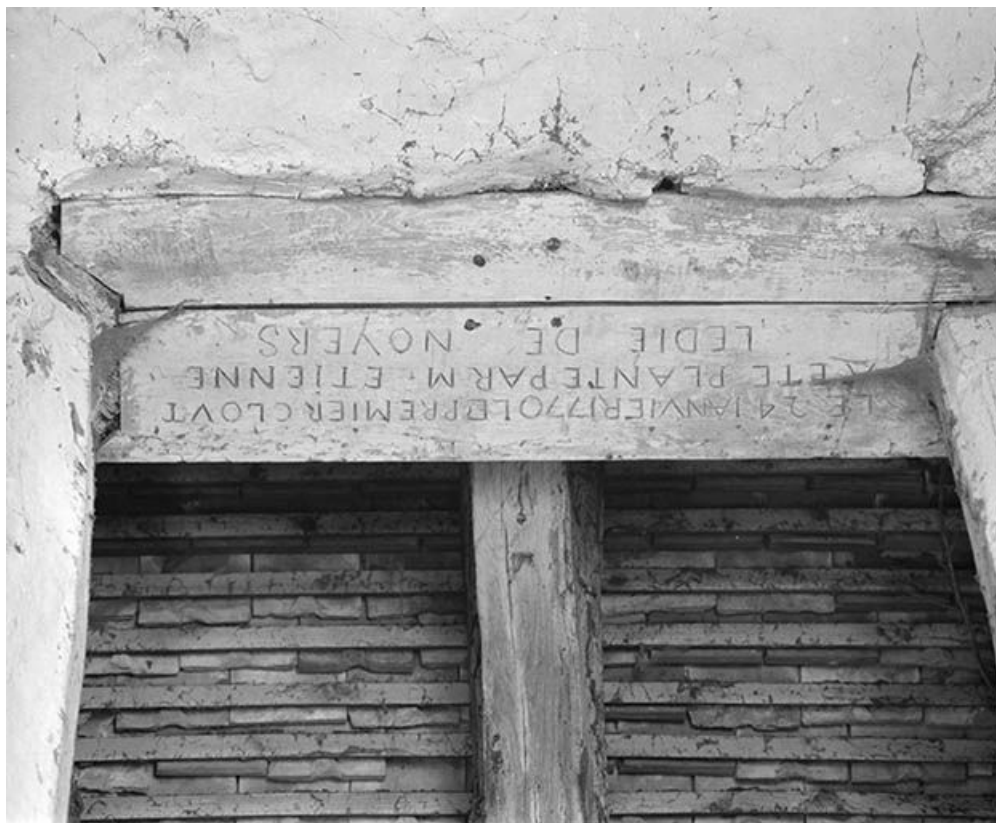
N° de l'illustration : 19748900225X

**Charpente de la nef, détail de l'inscription.**

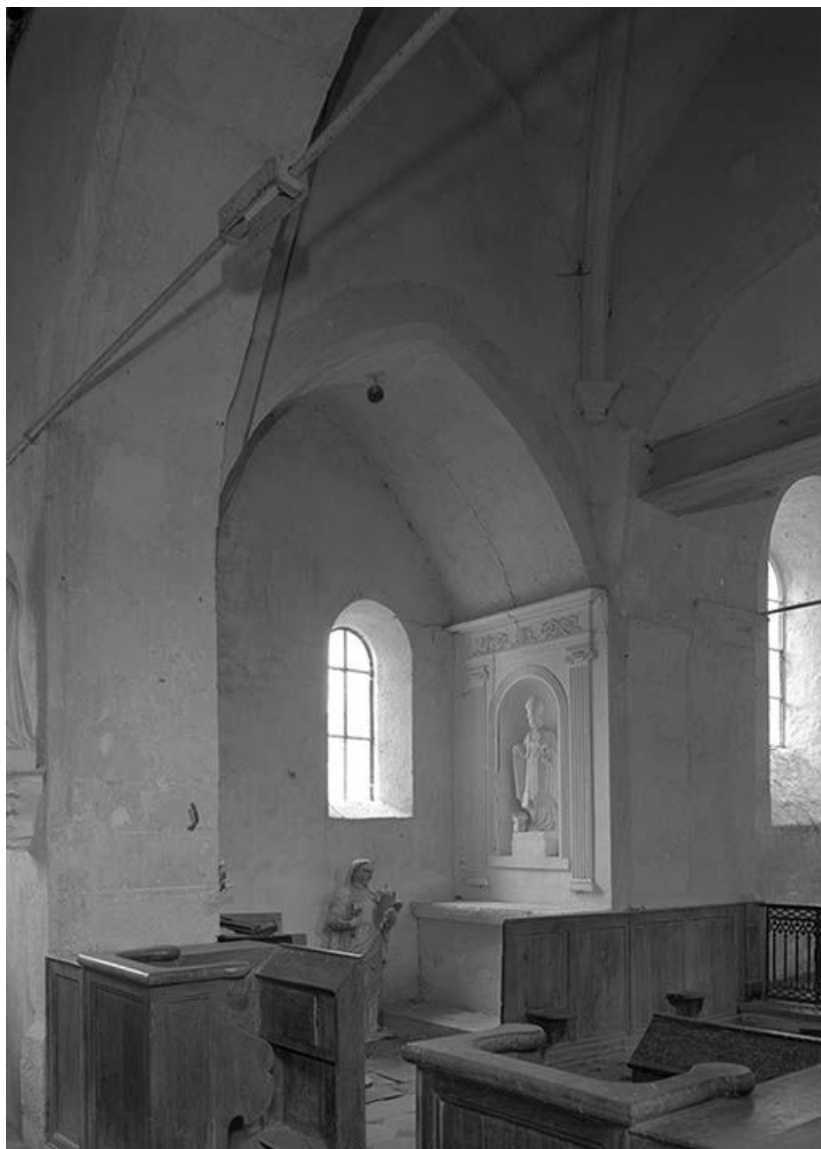
N° de l'illustration : 19748900220V

**Chapelle latérale gauche.**

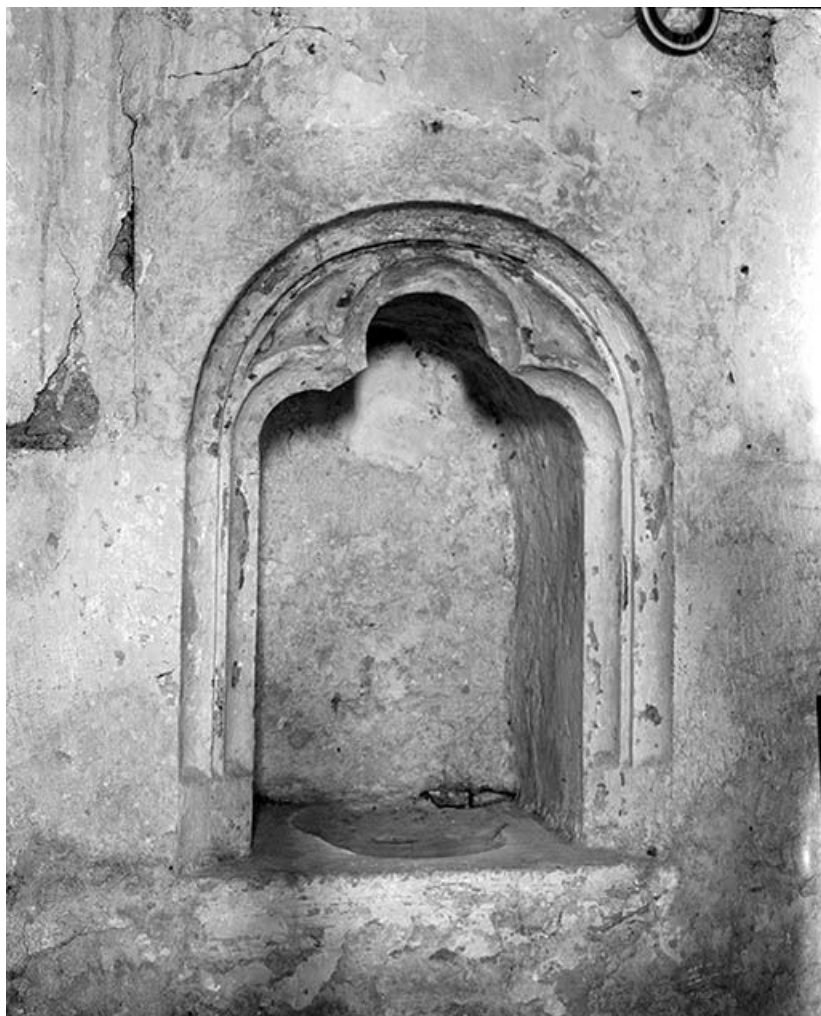
N° de l'illustration : 19748900224X

**Lavabo dans la chapelle latérale droite.**

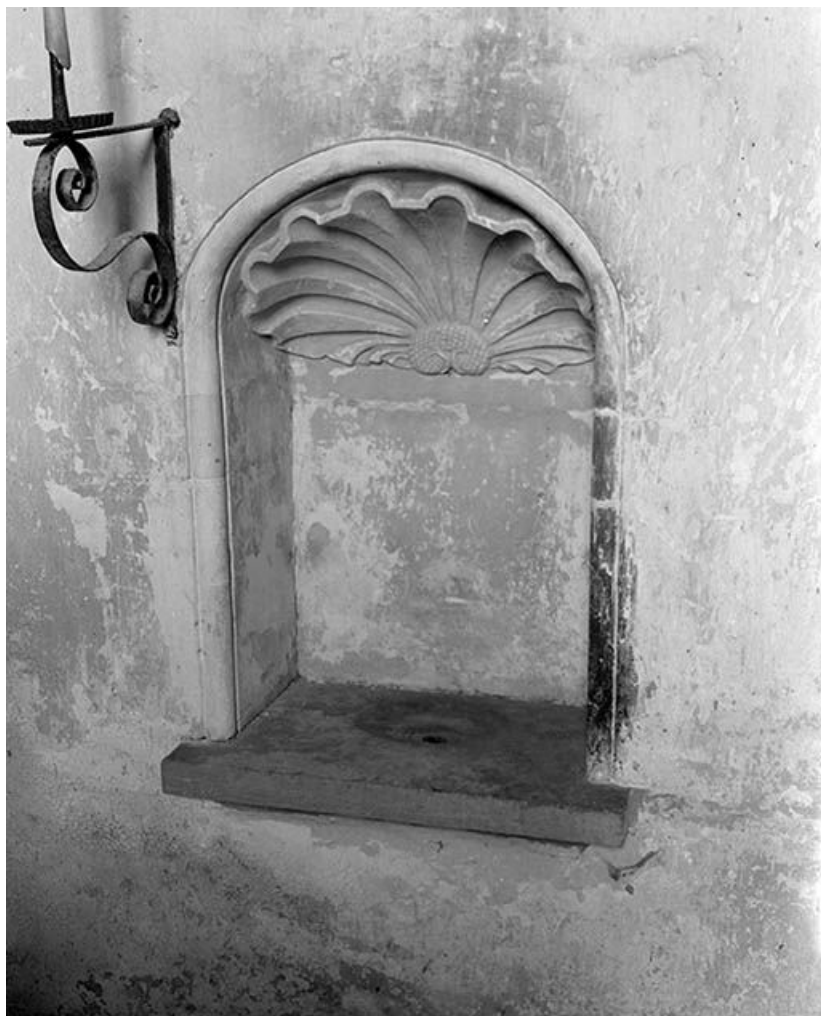
N° de l'illustration : 19748900221X

**Lavabo dans le mur droit du chœur.**

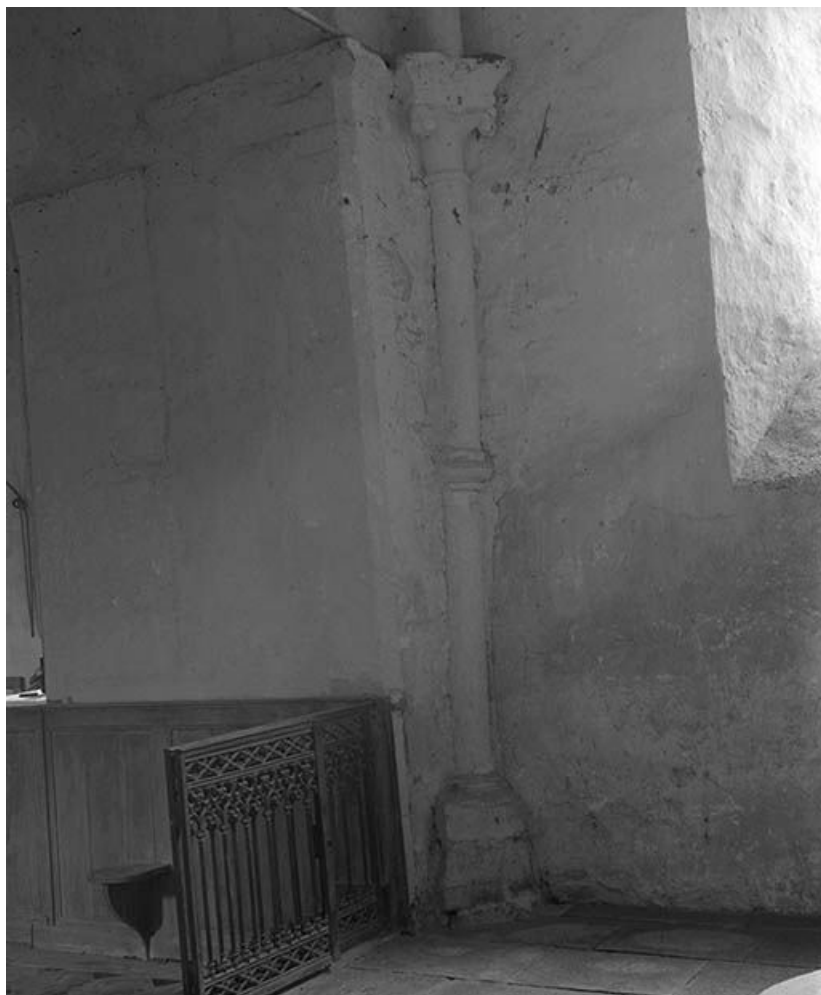
N° de l'illustration : 19748900222X

**Détail d'une colonnette à l'angle antérieur gauche du choeur.**

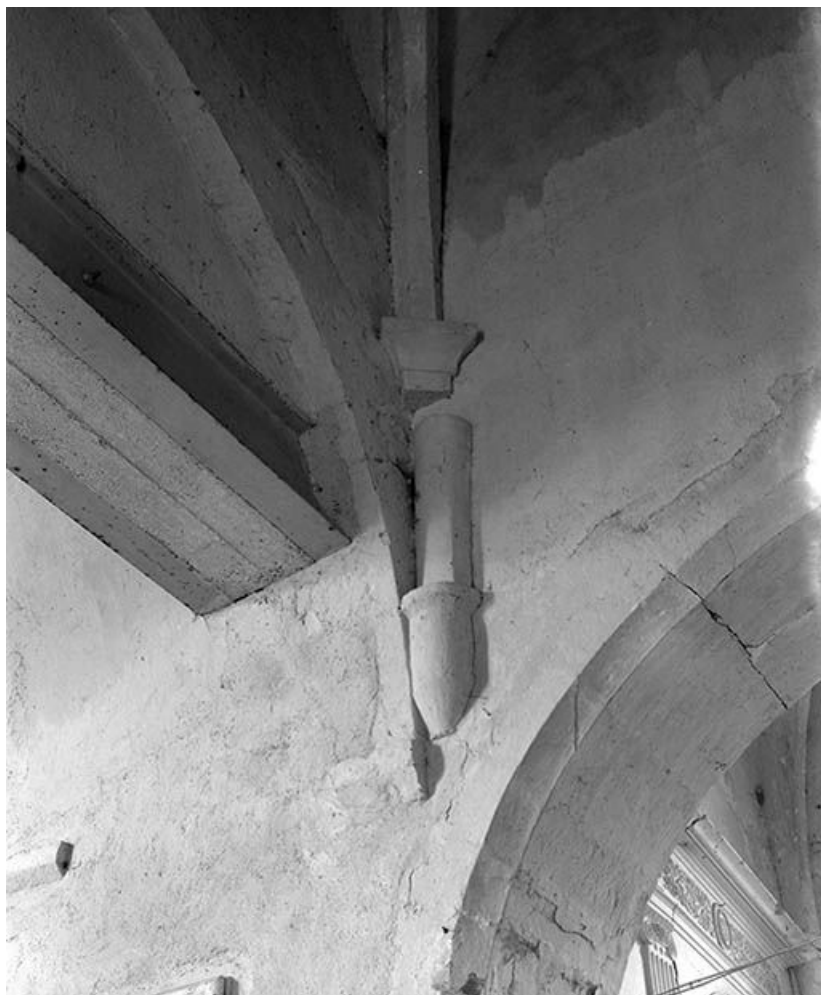
N° de l'illustration : 19748900223X

**Détail d'une colonnette dans l'angle postérieur droit de la travée d'avant-choeur.**  
89, Ancy-le-Libre, lieudit : bief 87 du versant Yonne
