ÉGLISE PAROISSIALE SAINT-MAIXENT (PAYSAGES DU CANAL DE BOURGOGNE)

Bourgogne-Franche-Comté, Yonne
Ancy-le-Libre
bief 87 du versant Yonne

Dossier IA89000752 réalisé en 1974 revu en
2011

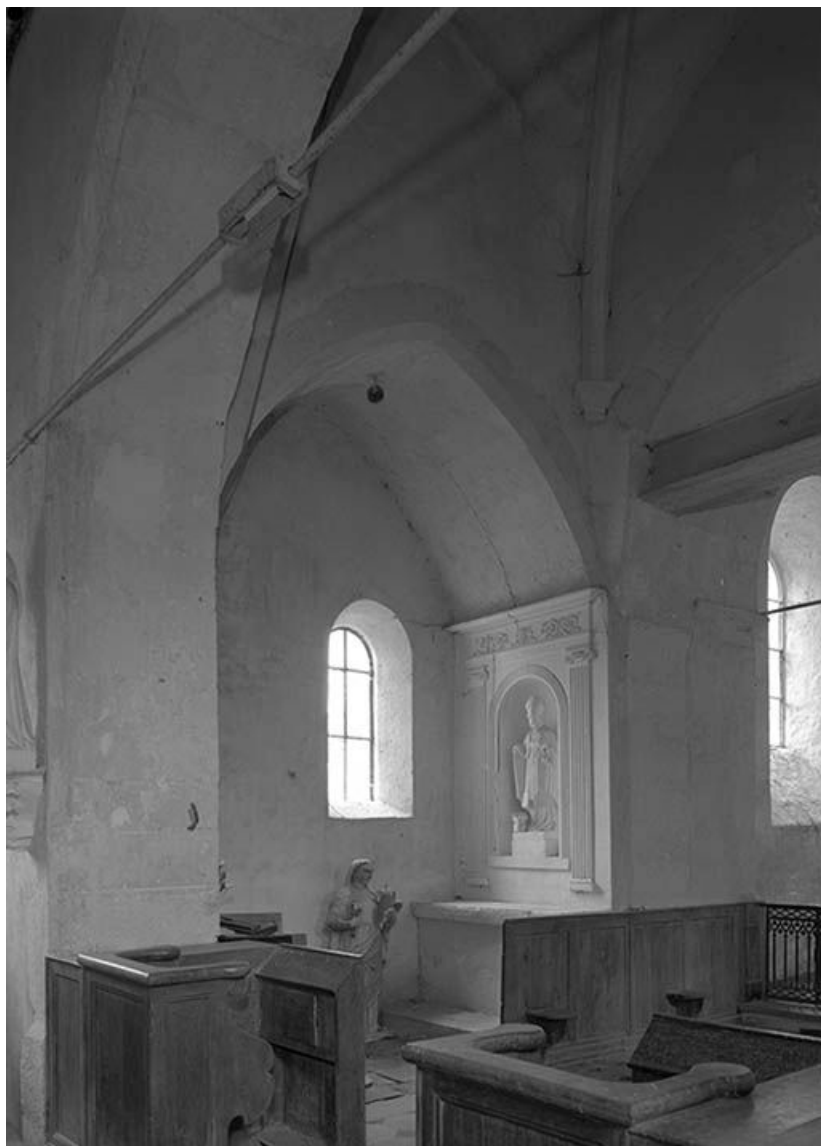
N° de l'illustration : 19748900220V

Chapelle latérale gauche.

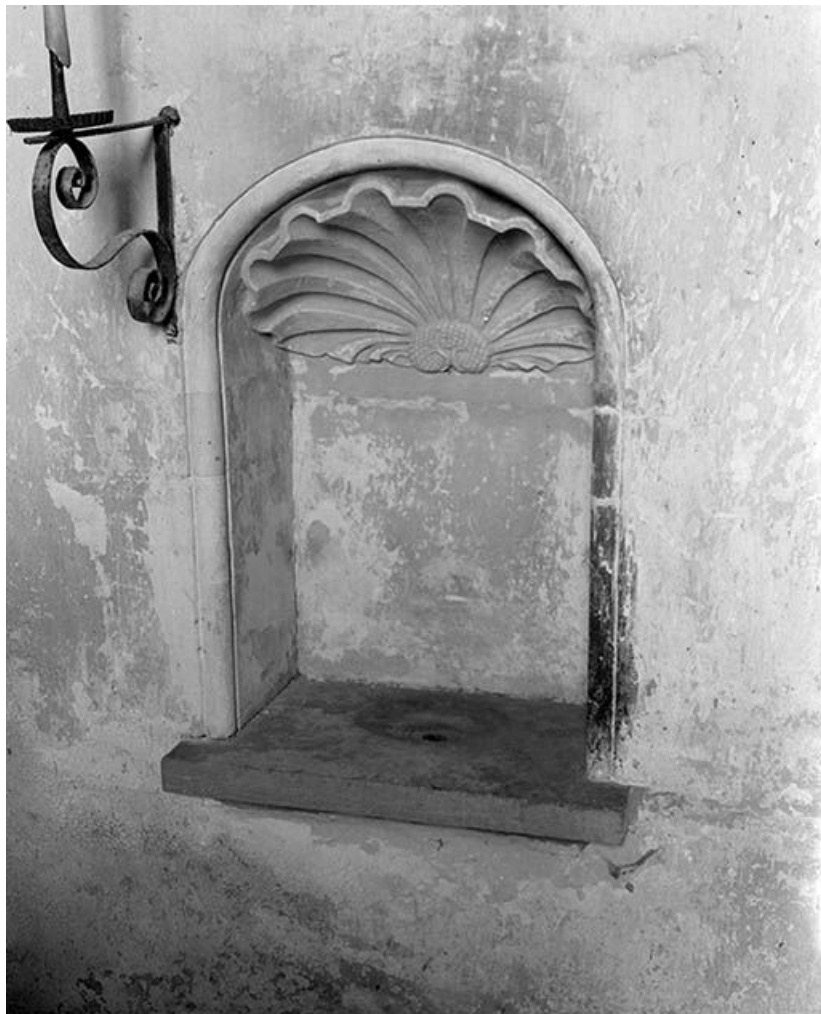
N° de l'illustration : 19748900221X

Lavabo dans le mur droit du chœur.
