ÉGLISE PAROISSIALE SAINT-ETIENNE

Bourgogne-Franche-Comté, Yonne
Lézennes

Dossier IA89000764 réalisé en 1974 revu en
2003

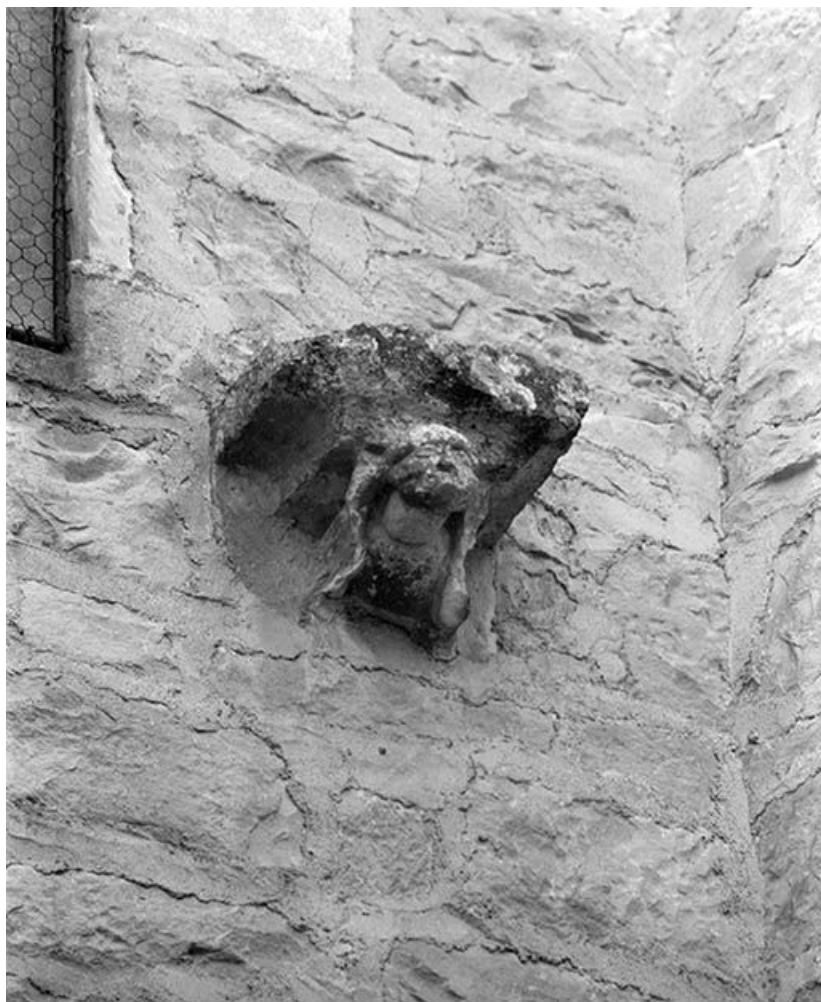
N° de l'illustration : 19748900592X

Corbeau ou console (?) orné(e) d'une figure humaine (?)
89, Lézennes

Une croix en pierre décore le pignon occidental. Sous les fenêtres du chœur se trouvent deux consoles sculptées ; celle de droite représente un animal fantastique.

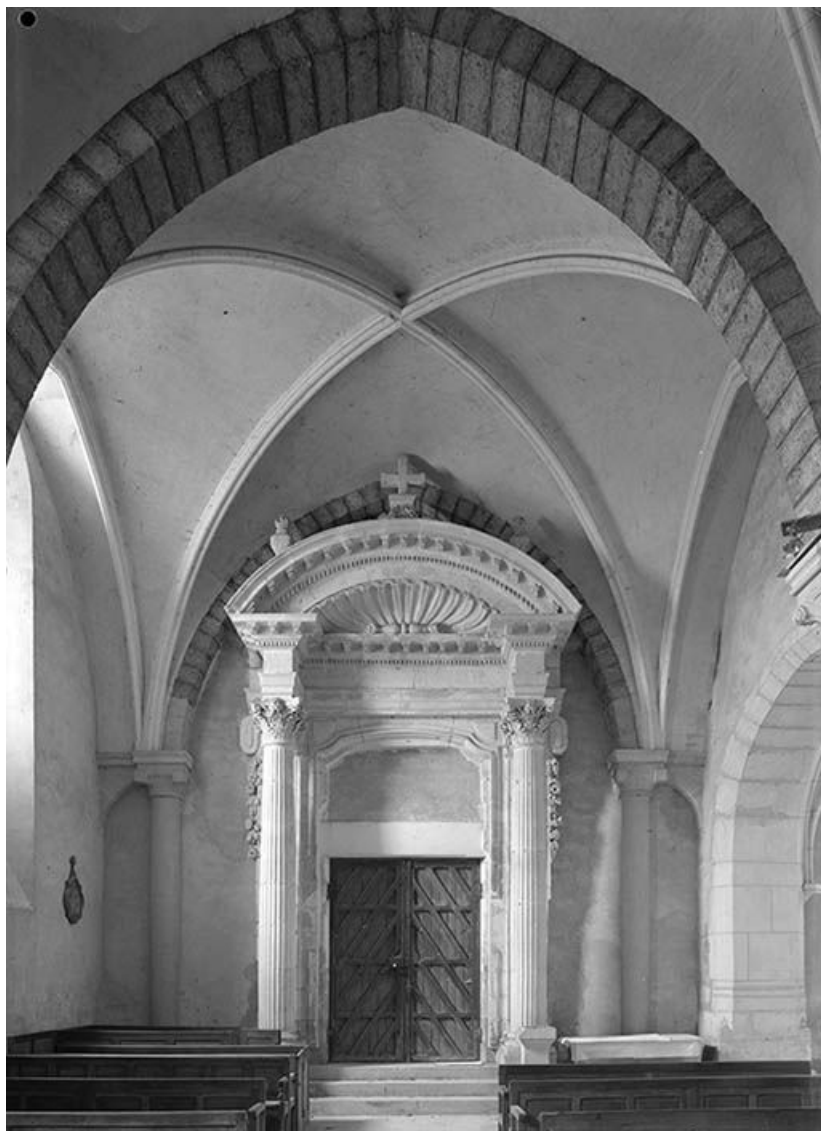
N° de l'illustration : 19748900586V

Travée d'un bas-côté avec porte monumentale.
