ÉGLISE PAROISSIALE SAINT-ETIENNE

Bourgogne-Franche-Comté, Yonne
Lézennes

Dossier IA89000764 réalisé en 1974 revu en
2003

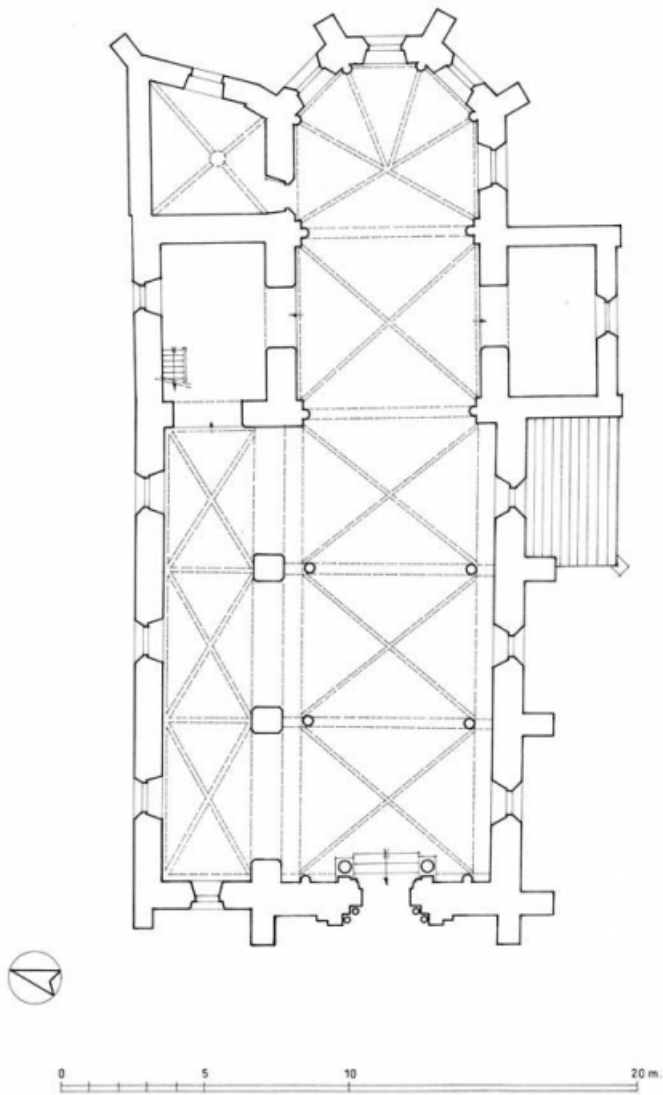
N° de l'illustration : 20128900014A2YY

Plan.

L'église est située dans la partie ouest du village, au croisement de deux rues, sur un terrain en pente d'ouest en est et du nord au sud. Devant le parvis et sur la face droite se trouve une esplanade plantée de tilleuls (ancien cimetière). La façade gauche est peu dégagée. L'église présente un plan rectangulaire allongé. Ses murs sont en moellons équarris jointoyés au mortier ; les empattements, encadrements des ouvertures du chœur, les contreforts et les chaînes d'angles sont en pierre de taille ; les encadrements des ouvertures de la nef et du bas-côté sont en pierre sciée ; les doubleaux du chœur sont en pierre, ceux de la nef sont en blocs de ciment ; les voûtes sont en brique avec ogives en terre cuite moulée. La nef à trois travées est flanquée à gauche d'un bas-côté ; le mur droit est percé d'une porte latérale précédée d'un porche bas. Le chœur, de même largeur que la nef, comprend une travée droite et une abside polygonale ; de part et d'autre de la travée droite se trouvent le clocher, à gauche, et une chapelle à droite. La sacristie, à gauche de l'abside, est de plan trapézoïdal ; sa porte à encadrement en accolade sur bases prismatiques est surmontée d'un arc fleuroné entre deux pinacles. La nef, le bas-côté, le chœur et la sacristie sont voûtés d'ogives ; la chapelle latérale, l'étage inférieur du clocher et le porche latéral sont plafonnés ; le premier étage du clocher (partie ancienne) est voûté en berceau brisé longitudinal ; il est desservi par un escalier étroit, en bois, situé contre le mur gauche de l'étage inférieur. Le clocher de plan rectangulaire s'élève sur trois niveaux. Une corniche à modillons règne sur l'édifice. La nef est couverte d'un toit de laves à deux versants, le chœur d'un toit à croupe polygonale en laves, le collatéral, le porche et la chapelle latérale, d'un toit en appentis en tuiles plates ; le clocher a un toit en pavillon couvert de tuiles plates, surmonté d'une flèche hexagonale en ardoise. Les baies du chœur, de la chapelle latérale et de la troisième baie droite de la nef sont décorées de vitraux. Un ancien retable encadre la porte d'entrée de la nef à l'intérieur.
