## ÉGLISE PAROISSIALE DE L'ASSOMPTION

Bourgogne-Franche-Comté, Yonne  
Pacy-sur-Armançon

Dossier IA89000767 réalisé en 1974 revu en  
2003

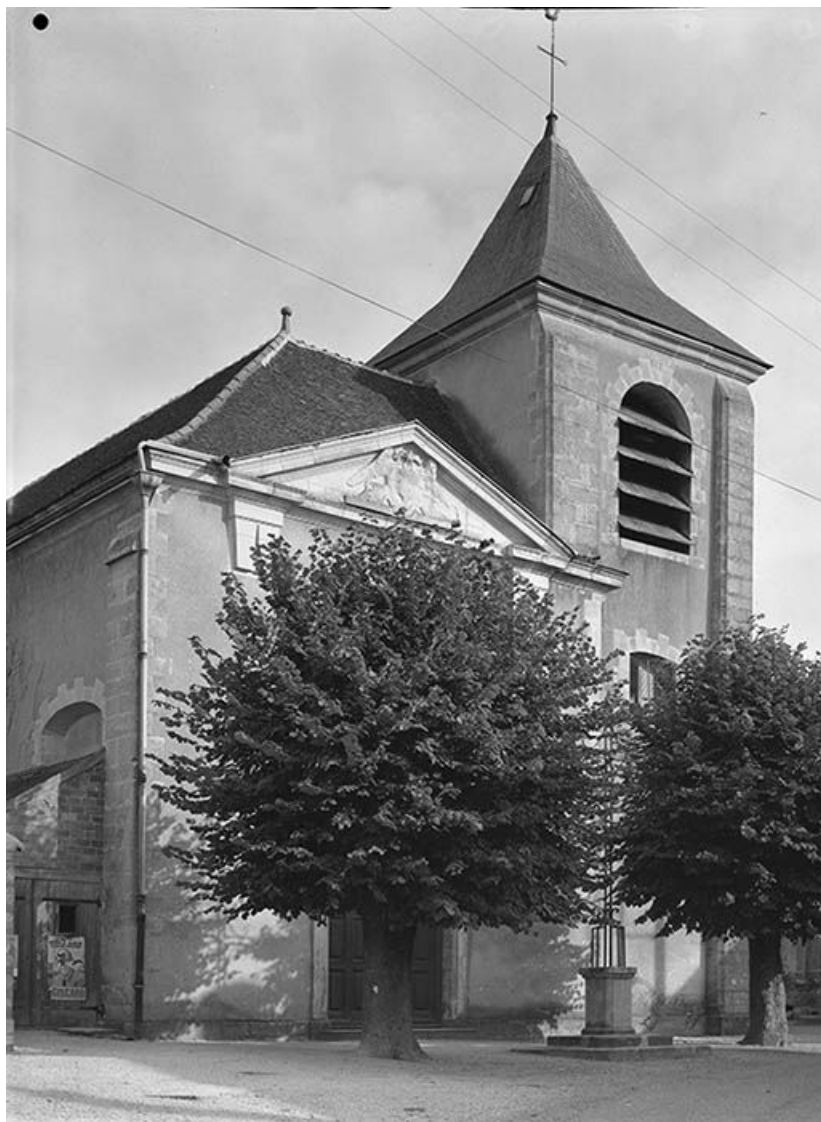
N° de l'illustration : 19748900681V

**Façade occidentale avec clocher.**

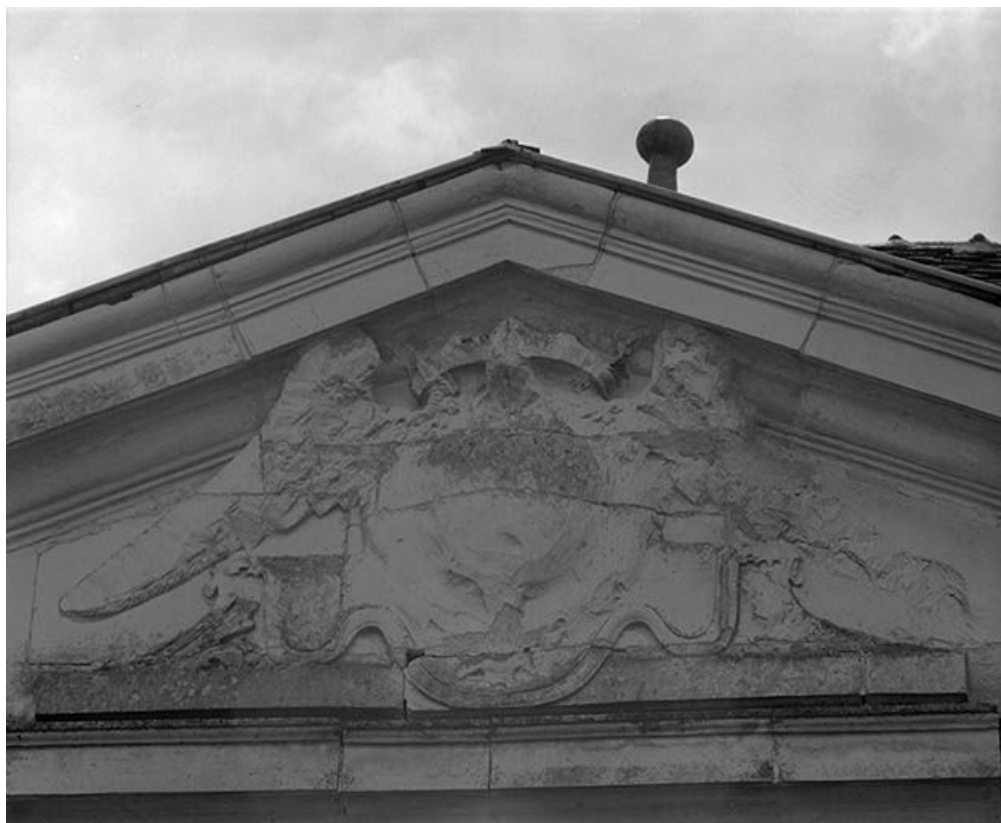
N° de l'illustration : 19748900684X

**Façade antérieure. Fronton.**

La façade antérieure est couronnée d'un fronton supporté par deux consoles, et décoré d'un blason martelé entre deux couronnes

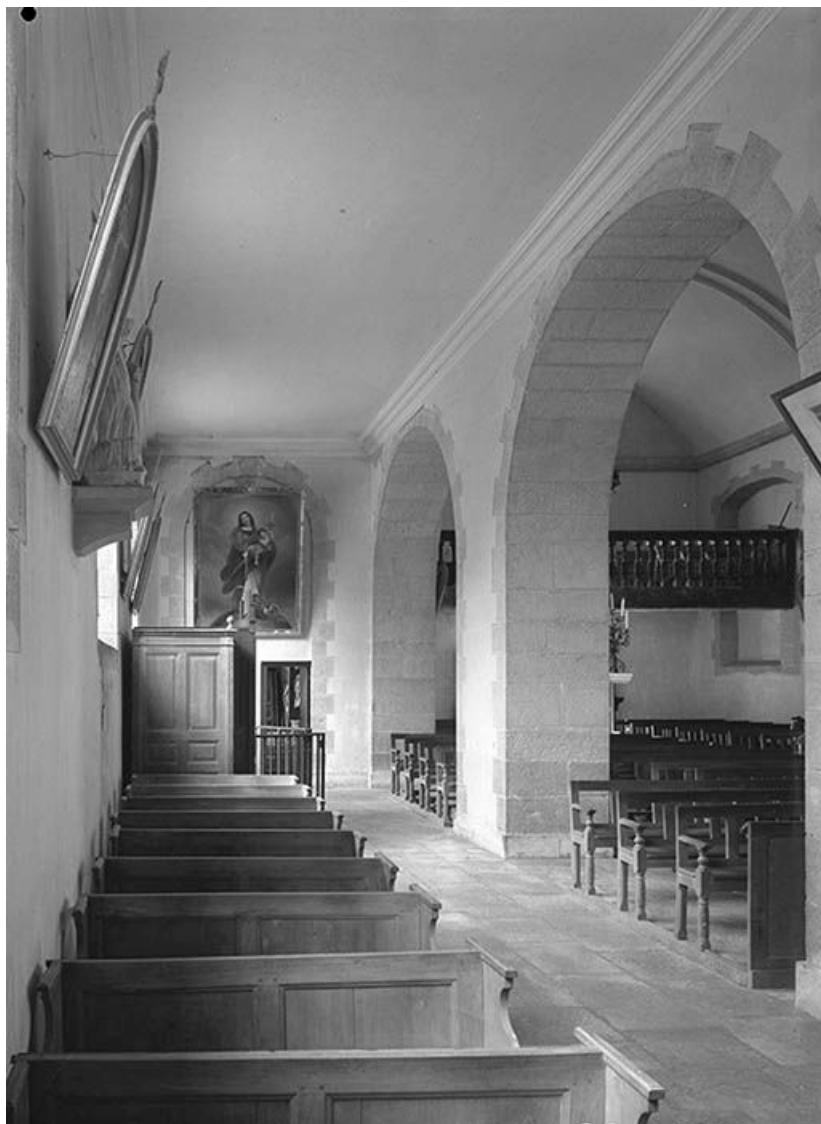
N° de l'illustration : 19748900680V

**Bas-côté à plafond.**
