## ÉGLISE PAROISSIALE SAINT-MARTIN

Bourgogne-Franche-Comté, Yonne  
Perrigny-sur-Armançon

Dossier IA89000768 réalisé en 1974 revu en  
2003

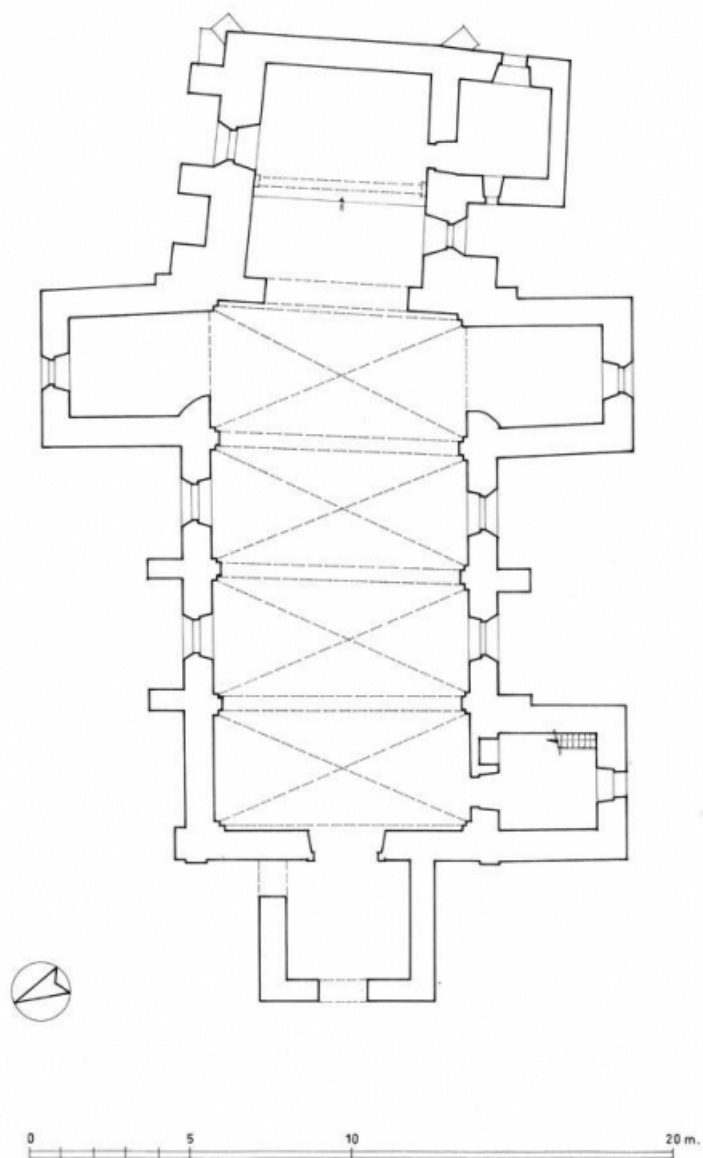
N° de l'illustration : 20128900019A3YY

**Plan.**

L'église est située à l'extrémité nord du village, dans l'enclos de l'ancien cimetière. Devant la façade se trouve une petite place ; le chevet est longé par un chemin de terre. L'église, orientée, a un plan en croix latine. Elle comporte une nef à un vaisseau de quatre travées, couvertes de voûtes d'arêtes ; la première travée est flanquée à droite de la tour du clocher et la quatrième, de deux chapelles latérales voûtées en berceau plein-cintre transversal. La nef est précédée d'un porche bas percé d'une ouverture en arc segmentaire et voûté en berceau plein-cintre. Le chœur à chevet plat, plus bas et désaxé par rapport à la nef, est couvert d'une voûte en berceau plein-cintre, avec un doubleau plat reposant sur des culots ; il est flanqué à droite de la sacristie, voûtée également en berceau plein-cintre. Le portail antérieur à encadrement mouluré est en arc segmentaire ; toutes les fenêtres de l'édifice sont en plein-cintre, de même que les arcades ouvrant sur les chapelles. Le mur-pignon antérieur de la nef est encadré de deux contreforts peu saillants, et prolongé à droite par la façade du clocher, au même alignement ; les murs latéraux de la nef sont épaulés par quatre contreforts à chaperon taluté, ceux du chœur par trois contreforts droits, massifs ; de part et d'autre du chevet se trouve un contrefort angulaire bas. La nef et le chœur sont couverts de toits à longs pans, les chapelles latérales et le porche, d'un toit à deux pans, la sacristie d'un toit en appentis, le clocher d'une flèche octogonale à égout carré. La couverture est en ardoise, sauf sur le porche et la sacristie, couverts en tuile plate.

**Plan** : plan en croix latine

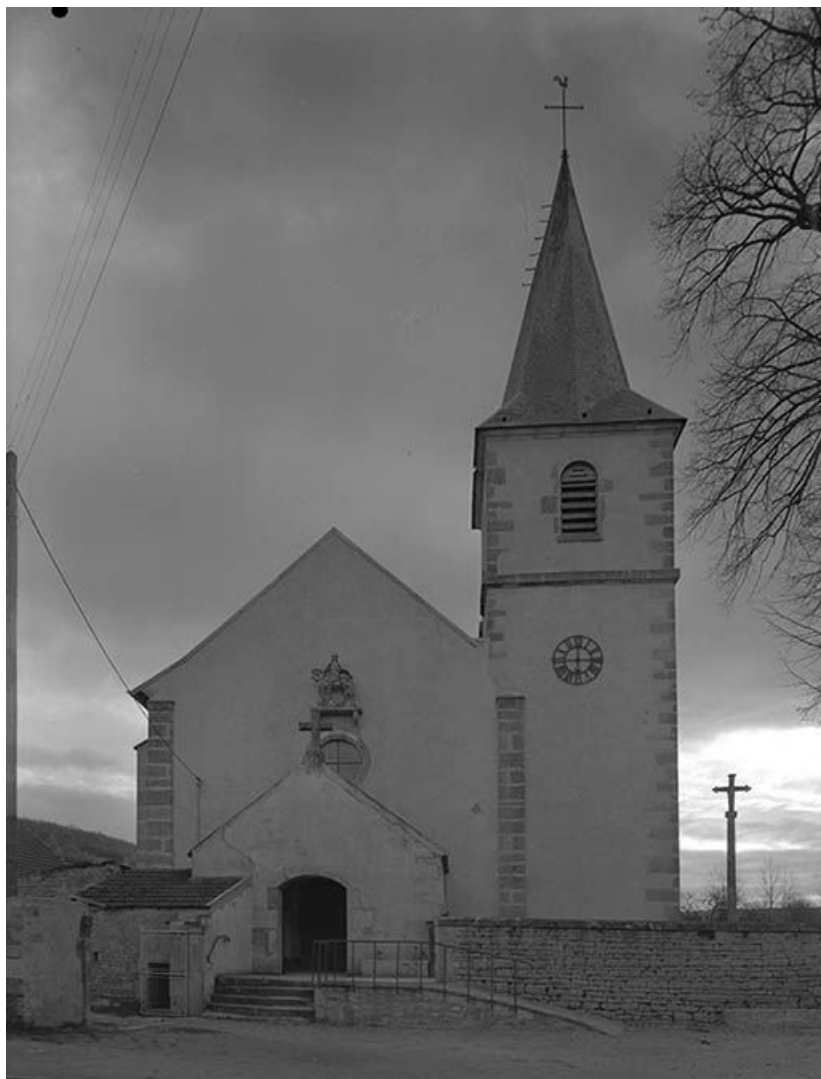
N° de l'illustration : 19748901397V

**Façade occidentale avec porche et clocher.**

Le pignon du porche est décoré d'une croix latine, aux extrémités pattées. La clef du premier doubleau de la nef est sculptée d'une étoile en relief. Les vitraux représentent saint Antoine de Padoue et Saint Edme, ainsi que des motifs géométriques sur fond de ramages en grisaille ; les vitraux du chœur représentent des losanges, dans un encadrement coloré.

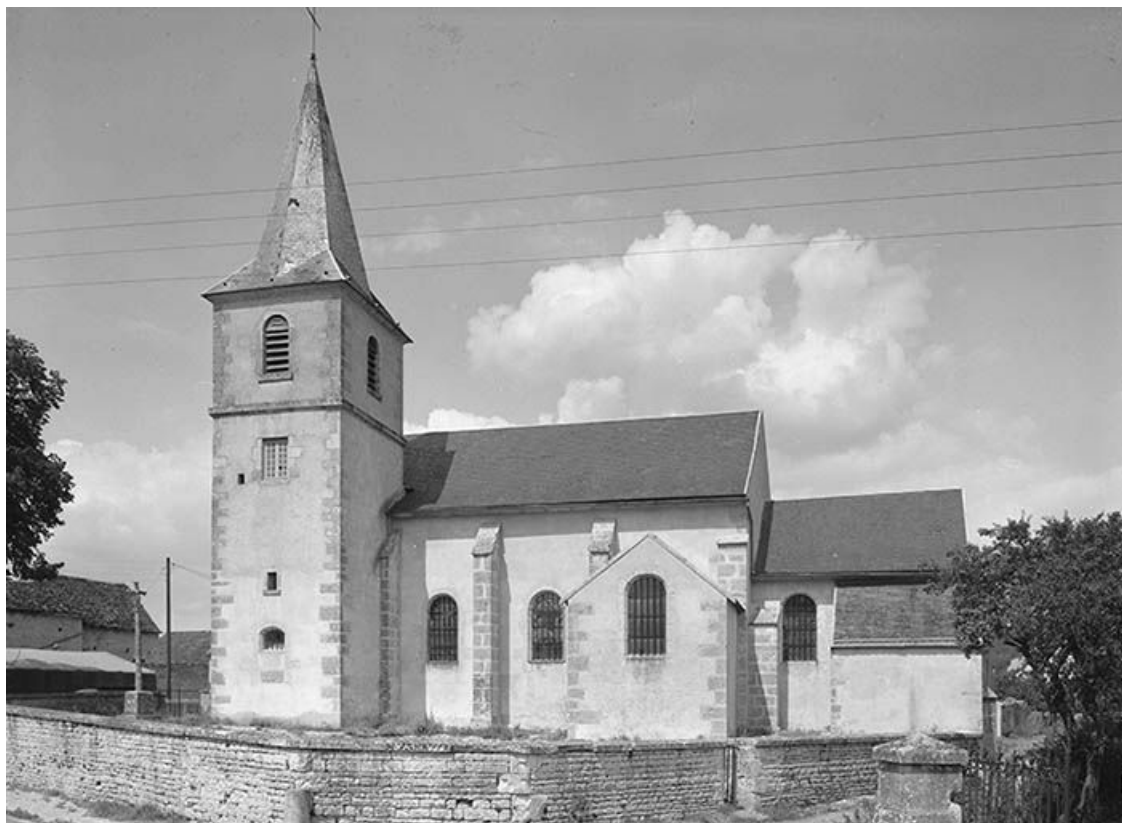
N° de l'illustration : 19748901329V

**Bas-côté sud.**

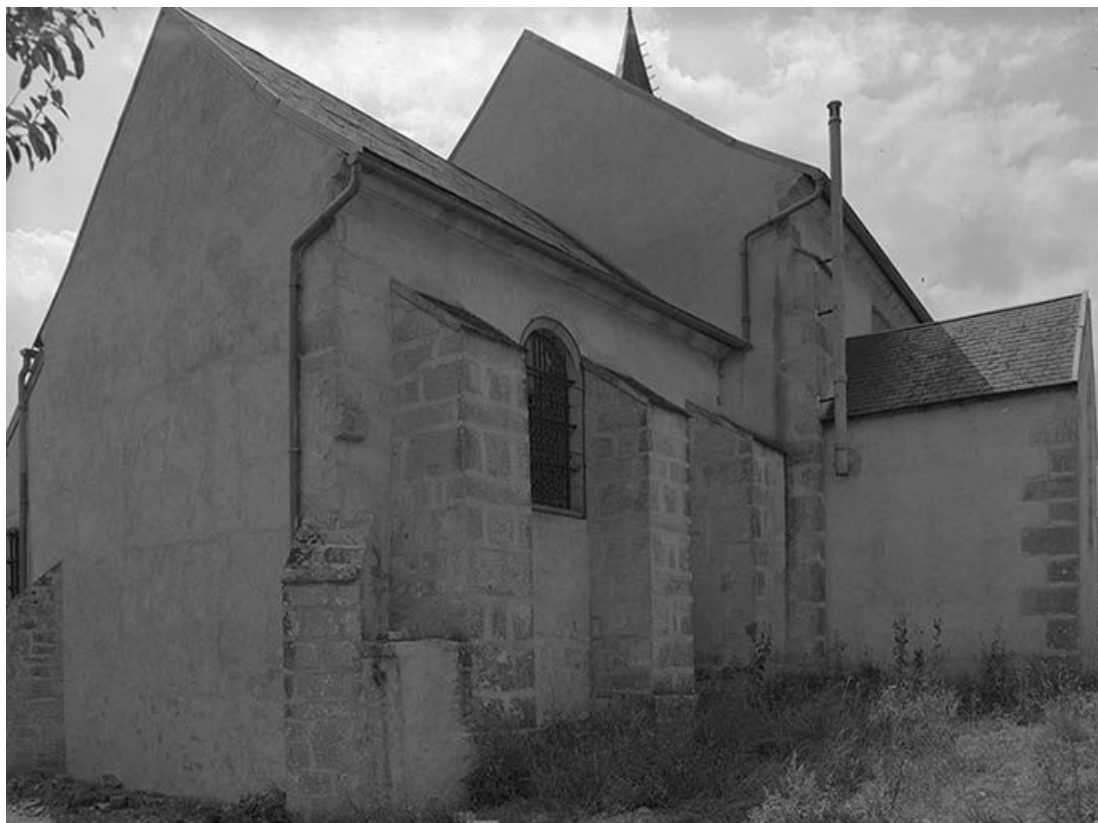
N° de l'illustration : 19748901330V

**Chevet.**

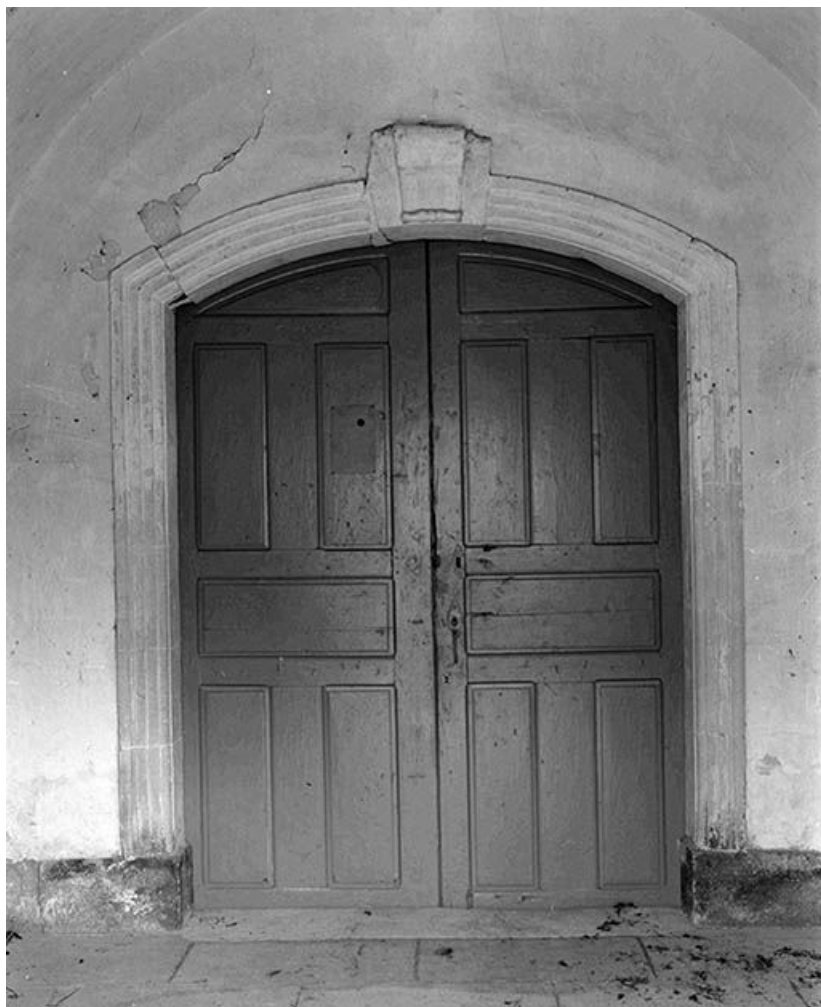
N° de l'illustration : 19748901328X

**Porte en arc segmentaire.**
