## ÉGLISE PAROISSIALE SAINT-MARTIN

Bourgogne-Franche-Comté, Yonne  
Perrigny-sur-Armançon

Dossier IA89000768 réalisé en 1974 revu en  
2003

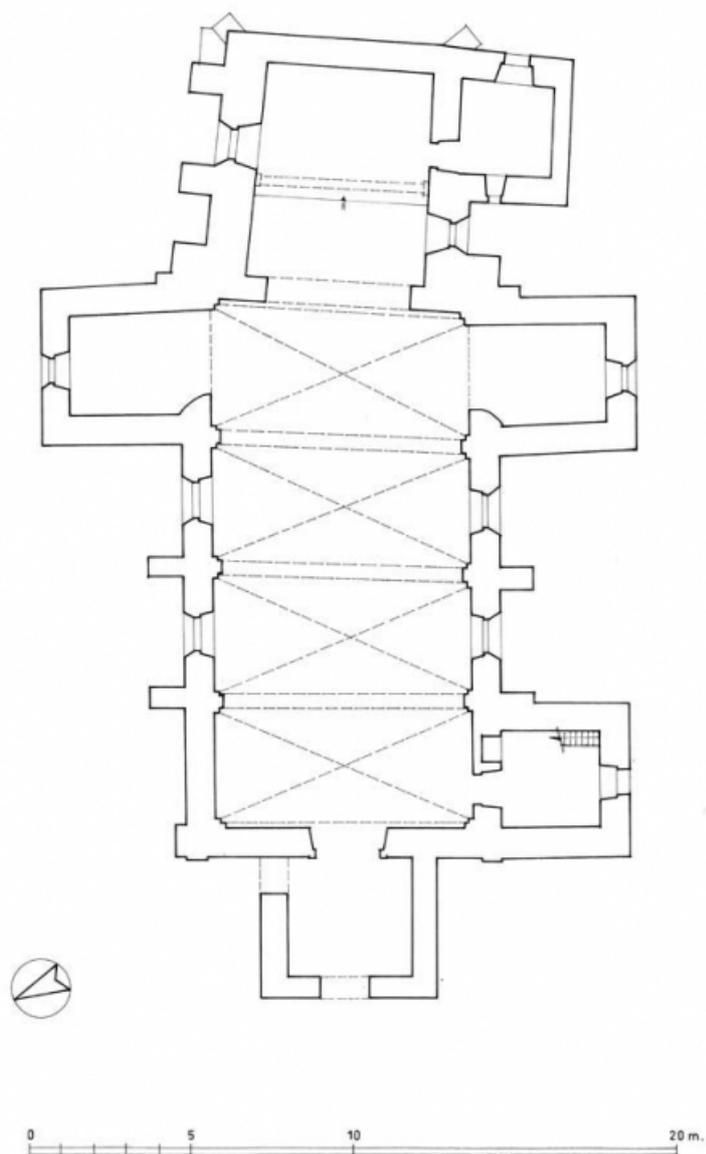
N° de l'illustration : 20128900019A3YY

**Plan.**

L'église est située à l'extrémité nord du village, dans l'enclos de l'ancien cimetière. Devant la façade se trouve une petite place ; le chevet est longé par un chemin de terre. L'église, orientée, a un plan en croix latine. Elle comporte une nef à un vaisseau de quatre travées, couvertes de voûtes d'arêtes ; la première travée est flanquée à droite de la tour du clocher et la quatrième, de deux chapelles latérales voûtées en berceau plein-cintre transversal. La nef est précédée d'un porche bas percé d'une ouverture en arc segmentaire et voûté en berceau plein-cintre. Le chœur à chevet plat, plus bas et désaxé par rapport à la nef, est couvert d'une voûte en berceau plein-cintre, avec un doubleau plat reposant sur des culots ; il est flanqué à droite de la sacristie, voûtée également en berceau plein-cintre. Le portail antérieur à encadrement mouluré est en arc segmentaire ; toutes les fenêtres de l'édifice sont en plein-cintre, de même que les arcades ouvrant sur les chapelles. Le mur-pignon antérieur de la nef est encadré de deux contreforts peu saillants, et prolongé à droite par la façade du clocher, au même alignement ; les murs latéraux de la nef sont épaulés par quatre contreforts à chaperon taluté, ceux du chœur par trois contreforts droits, massifs ; de part et d'autre du chevet se trouve un contrefort angulaire bas. La nef et le chœur sont couverts de toits à longs pans, les chapelles latérales et le porche, d'un toit à deux pans, la sacristie d'un toit en appentis, le clocher d'une flèche octogonale à égout carré. La couverture est en ardoise, sauf sur le porche et la sacristie, couverts en tuile plate.

**Plan** : plan en croix latine

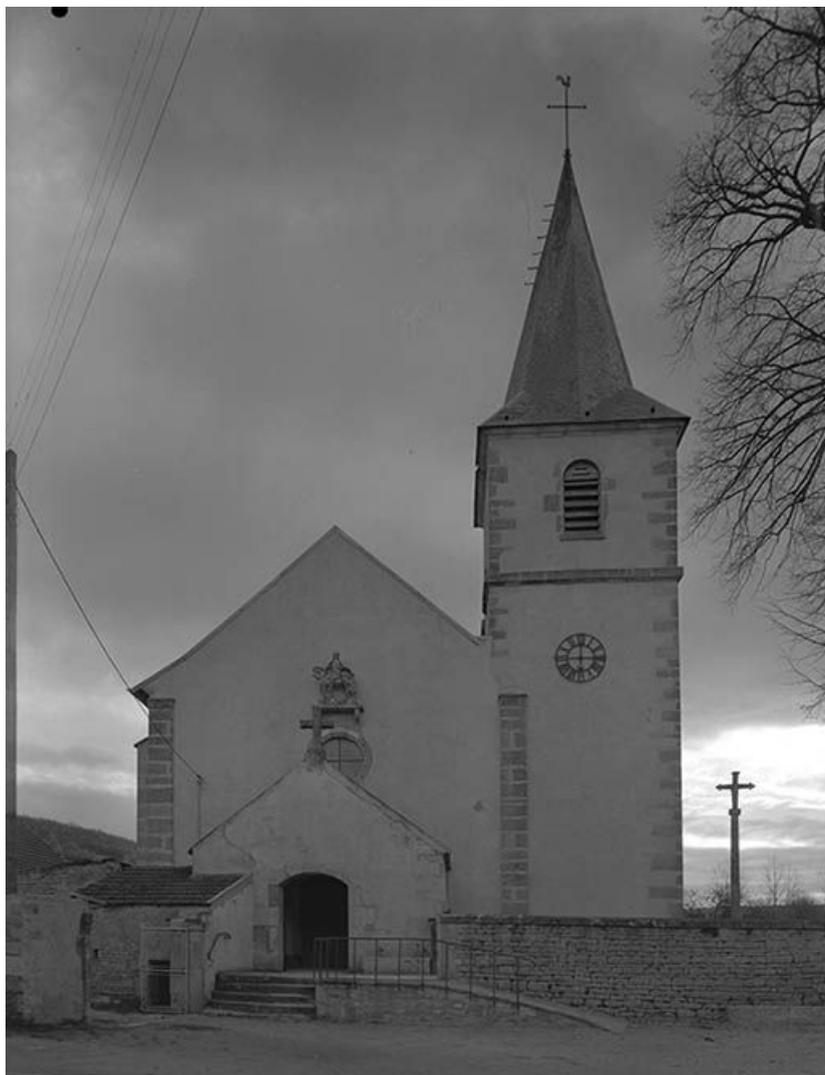
N° de l'illustration : 19748901397V

**Façade occidentale avec porche et clocher.**

Le pignon du porche est décoré d'une croix latine, aux extrémités pattées. La clef du premier doubleau de la nef est sculptée d'une étoile en relief. Les vitraux représentent saint Antoine de Padoue et Saint Edme, ainsi que des motifs géométriques sur fond de ramages en grisaille ; les vitraux du chœur représentent des losanges, dans un encadrement coloré.

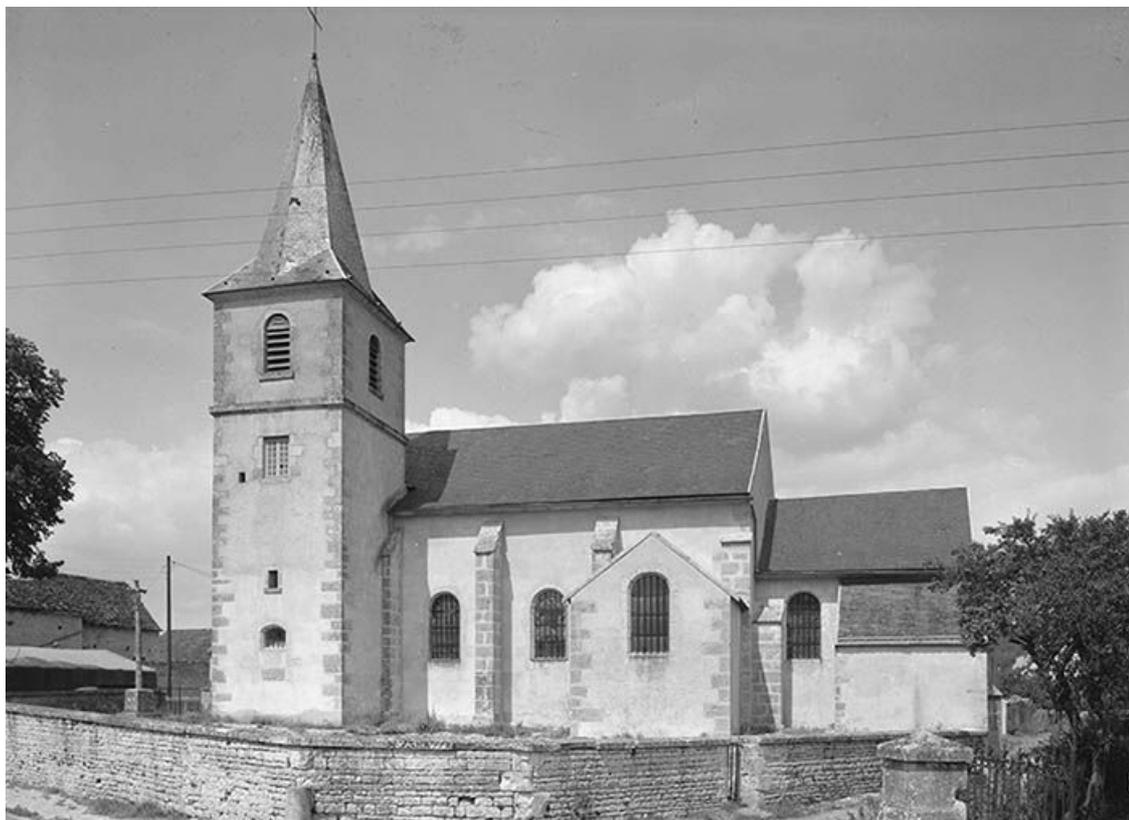
N° de l'illustration : 19748901329V

**Bas-côté sud.**

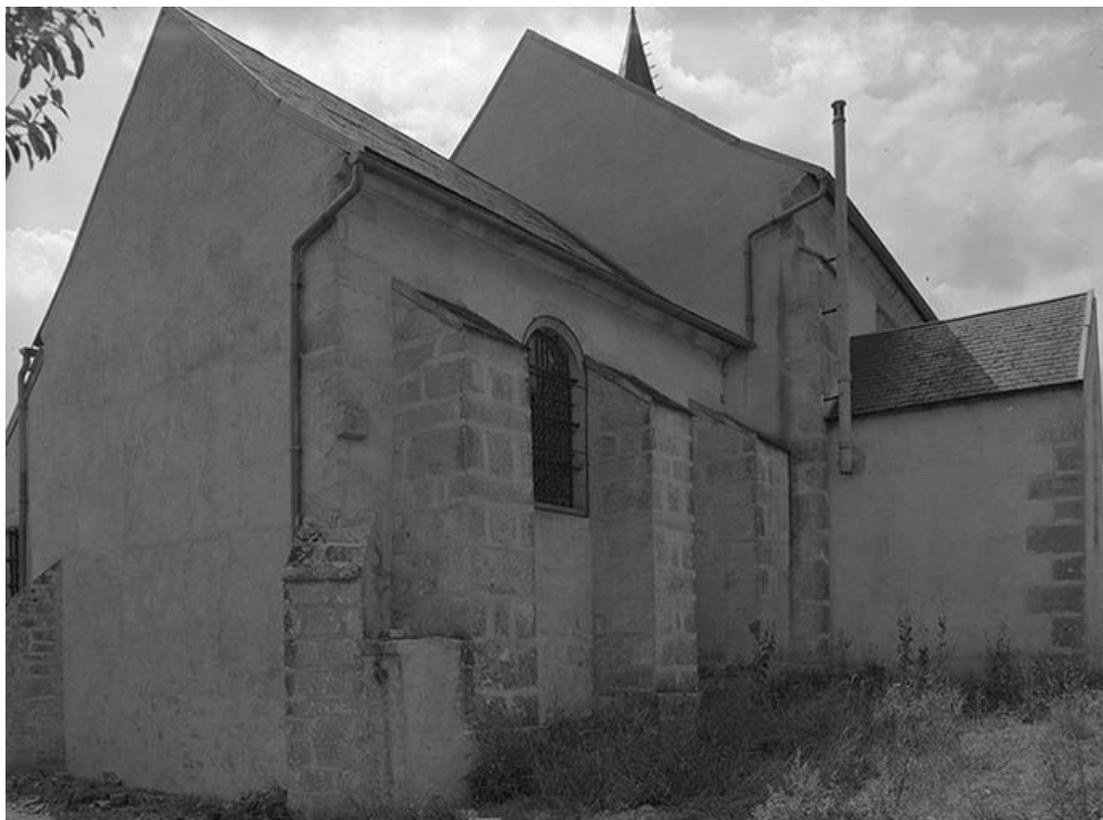
N° de l'illustration : 19748901330V

**Chevet.**

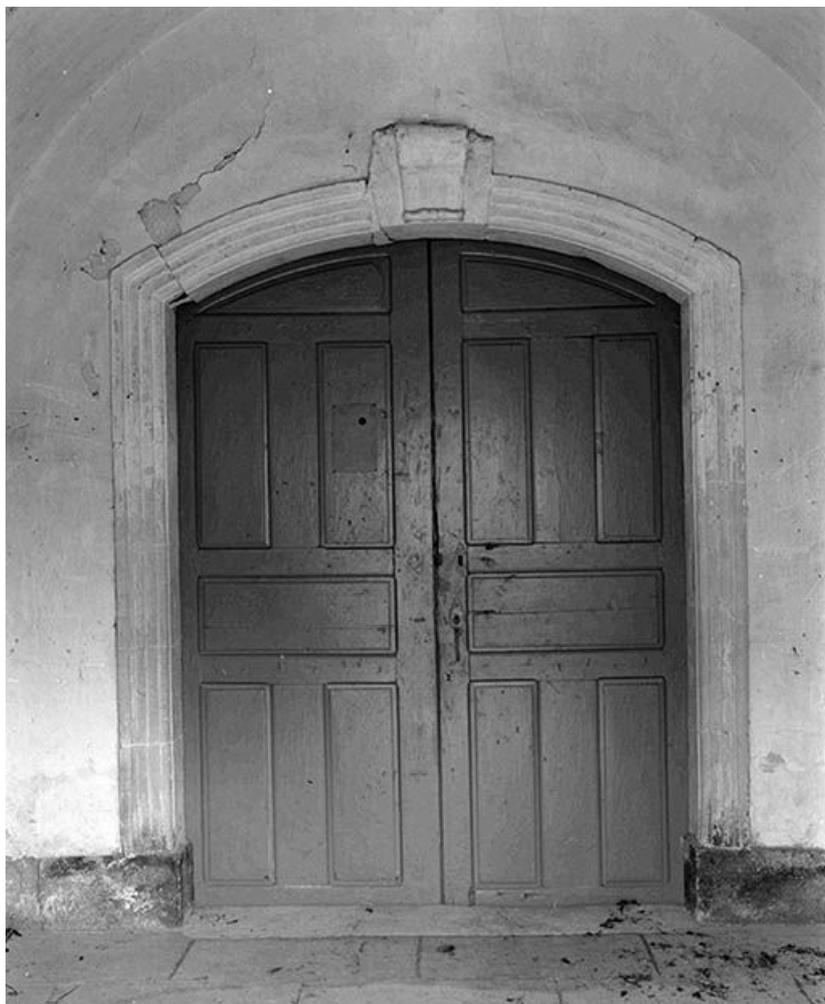
N° de l'illustration : 19748901328X

**Porte en arc segmentaire.**

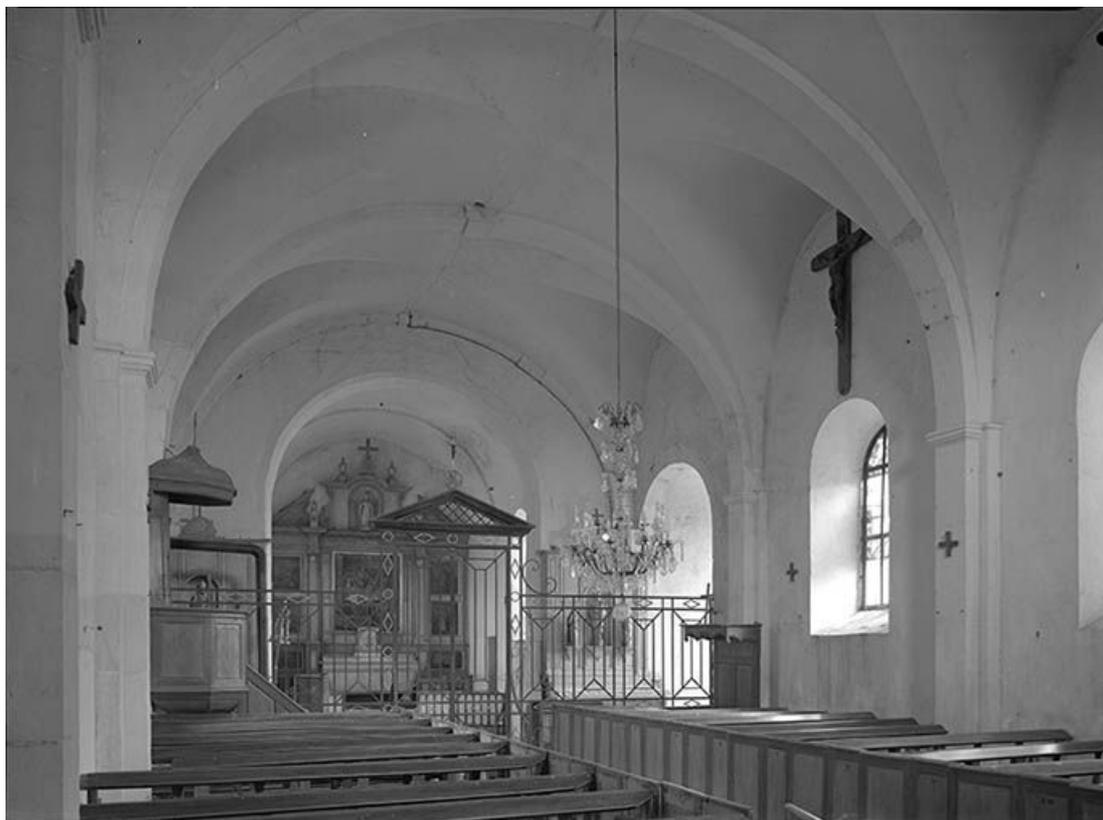
N° de l'illustration : 19748901331V

**Vue intérieure vers le choeur. Clôture liturgique et chaire à prêcher.**  
89, Perrigny-sur-Armançon

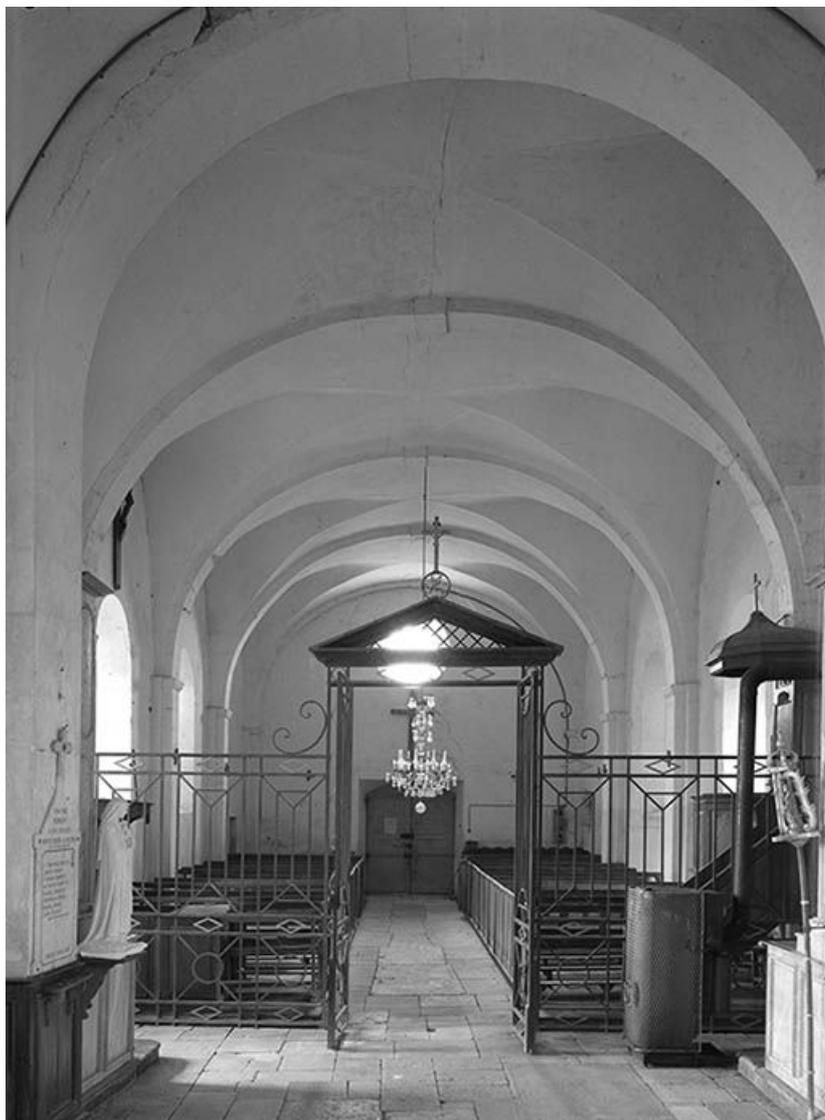
N° de l'illustration : 19748901333V

**Vue intérieure prise depuis le chœur. Clôture liturgique et chaire à prêcher.**  
89, Perrigny-sur-Armançon

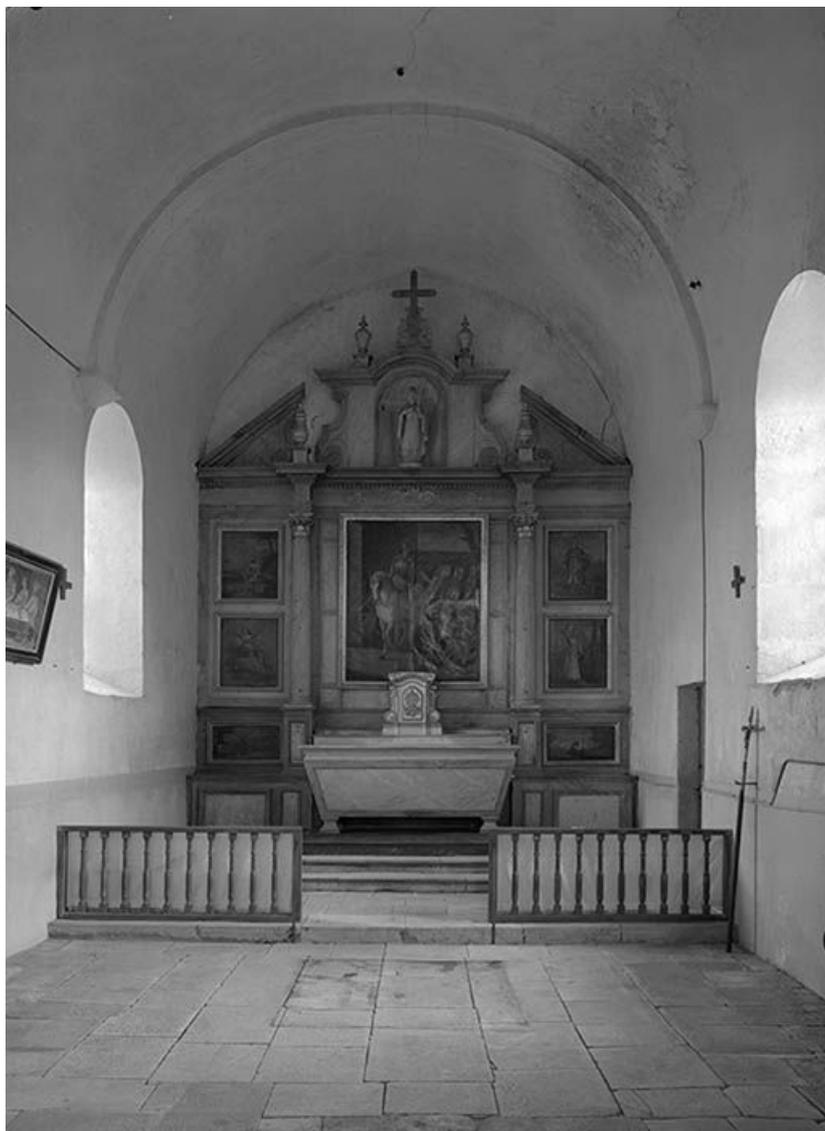
N° de l'illustration : 19748901332V

**Vue intérieure. Choeur liturgique avec autel et retable.**
