## ÉGLISE PAROISSIALE SAINT-MARTIN

Bourgogne-Franche-Comté, Yonne  
Perrigny-sur-Armançon

Dossier IA89000768 réalisé en 1974 revu en  
2003

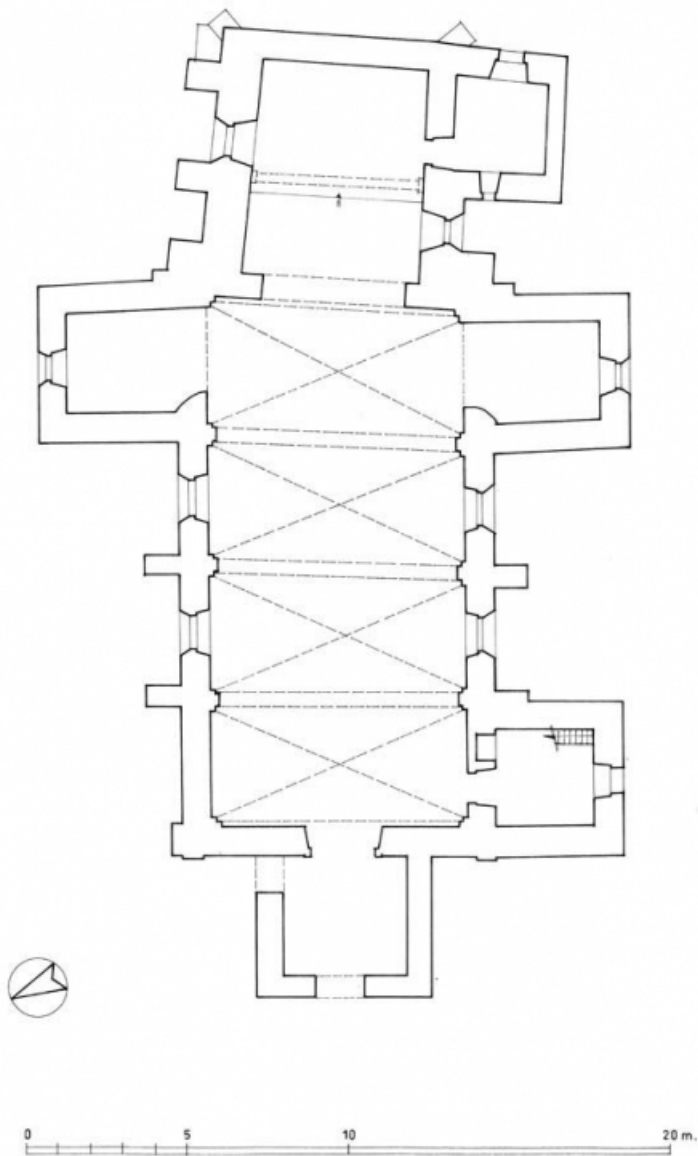
N° de l'illustration : 20128900019A3YY

**Plan.**

L'église est située à l'extrémité nord du village, dans l'enclos de l'ancien cimetière. Devant la façade se trouve une petite place ; le chevet est longé par un chemin de terre. L'église, orientée, a un plan en croix latine. Elle comporte une nef à un vaisseau de quatre travées, couvertes de voûtes d'arêtes ; la première travée est flanquée à droite de la tour du clocher et la quatrième, de deux chapelles latérales voûtées en berceau plein-cintre transversal. La nef est précédée d'un porche bas percé d'une ouverture en arc segmentaire et voûté en berceau plein-cintre. Le chœur à chevet plat, plus bas et désaxé par rapport à la nef, est couvert d'une voûte en berceau plein-cintre, avec un doubleau plat reposant sur des culots ; il est flanqué à droite de la sacristie, voûtée également en berceau plein-cintre. Le portail antérieur à encadrement mouluré est en arc segmentaire ; toutes les fenêtres de l'édifice sont en plein-cintre, de même que les arcades ouvrant sur les chapelles. Le mur-pignon antérieur de la nef est encadré de deux contreforts peu saillants, et prolongé à droite par la façade du clocher, au même alignement ; les murs latéraux de la nef sont épaulés par quatre contreforts à chaperon taluté, ceux du chœur par trois contreforts droits, massifs ; de part et d'autre du chevet se trouve un contrefort angulaire bas. La nef et le chœur sont couverts de toits à longs pans, les chapelles latérales et le porche, d'un toit à deux pans, la sacristie d'un toit en appentis, le clocher d'une flèche octogonale à égout carré. La couverture est en ardoise, sauf sur le porche et la sacristie, couverts en tuile plate.

**Plan** : plan en croix latine

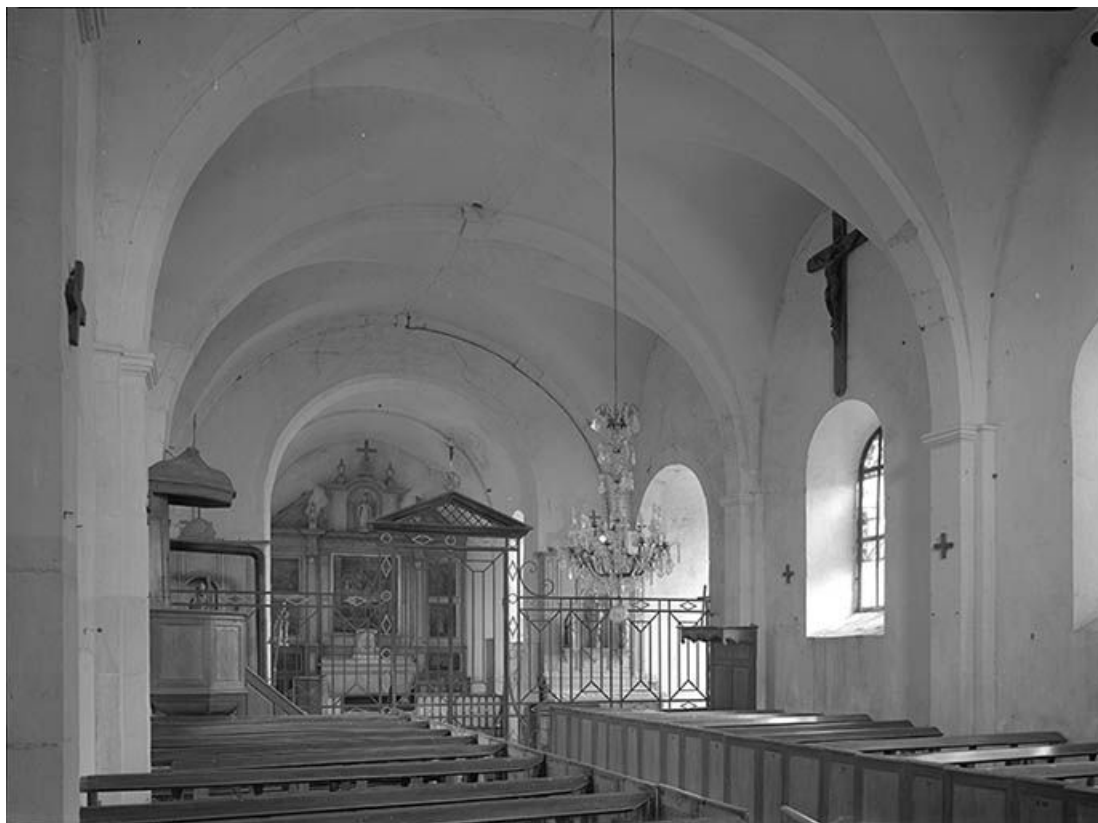
N° de l'illustration : 19748901331V

**Vue intérieure vers le chœur. Clôture liturgique et chaire à prêcher.**  
89, Perrigny-sur-Armançon

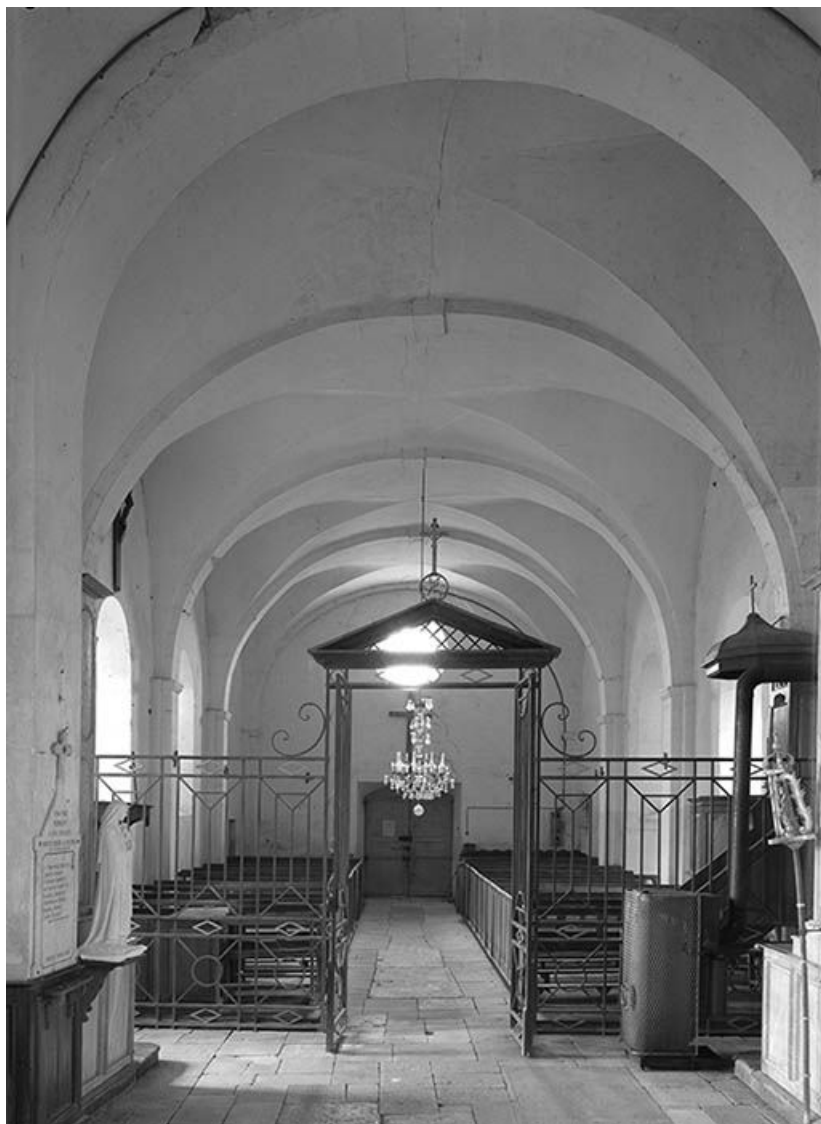
N° de l'illustration : 19748901333V

**Vue intérieure prise depuis le chœur. Clôture liturgique et chaire à prêcher.**  
89, Perrigny-sur-Armançon

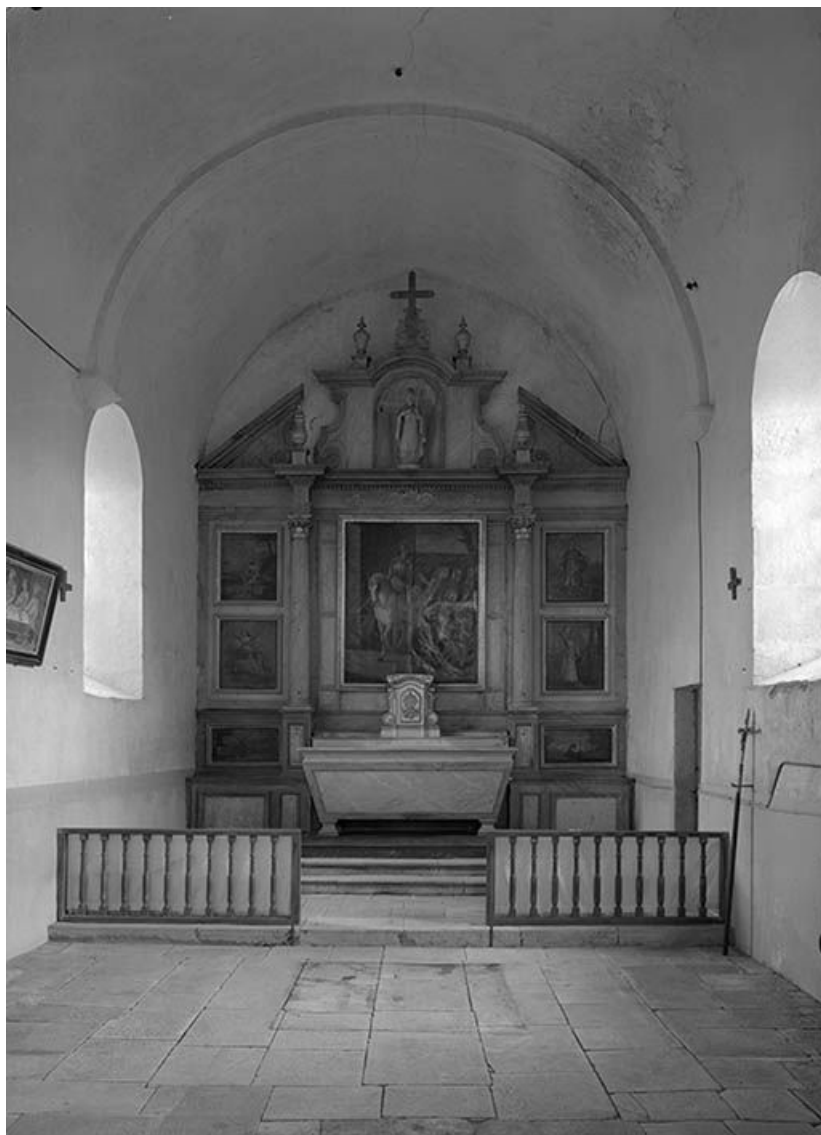
N° de l'illustration : 19748901332V

**Vue intérieure. Choeur liturgique avec autel et retable.**
