ÉGLISE PAROISSIALE SAINT-MARTIN

Bourgogne-Franche-Comté, Yonne
Perrigny-sur-Armançon

Dossier IA89000768 réalisé en 1974 revu en
2003

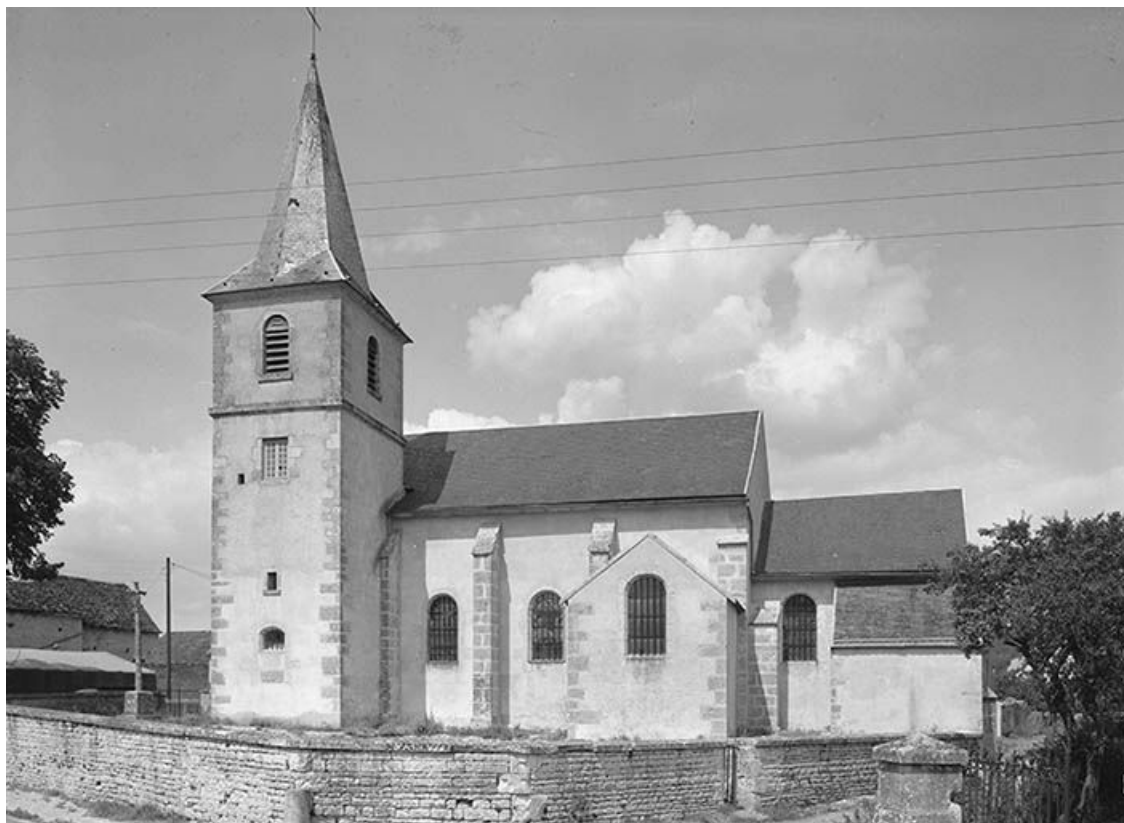
N° de l'illustration : 19748901329V

Bas-côté sud.
