ÉGLISE PAROISSIALE SAINT-PIERRE-ÈS-LIENS

Bourgogne-Franche-Comté, Yonne
Stigny

Dossier IA89000775 réalisé en 1974 revu en 2003
Auteur(s) : Marie-Reine Charvolin, Claudine Hugonnet-Berger

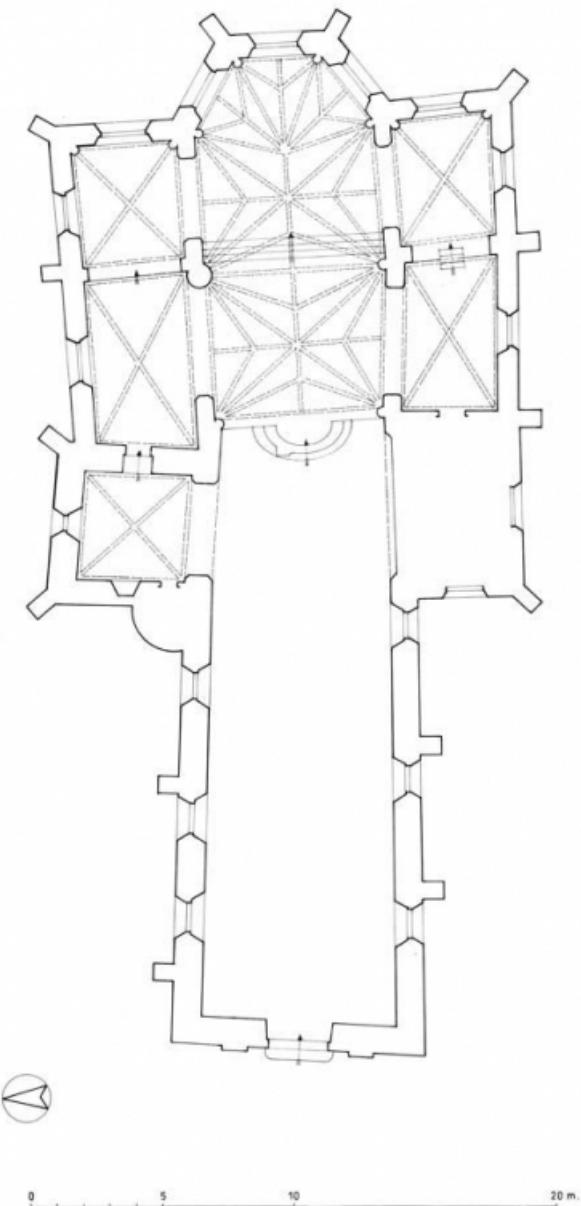
N° de l'illustration : 20128900022A2YY

Plan.

L'église, entourée de l'enclos de l'ancien cimetière, est située dans la partie nord du village, sur un terrain en pente du nord au sud et de l'est à l'ouest. Elle est construite en moellons enduits, sauf la façade antérieure, la deuxième travée du chœur et l'abside qui sont en pierre de taille. Elle comprend une nef plafonnée, flanquée à droite de la sacristie, à gauche, de la tour du clocher et un chœur à trois vaisseaux de deux travées et abside polygonale. Le vaisseau central du chœur est couvert d'une voûte d'ogives à liernes et tiercerons ; les bas-côtés du chœur, la sacristie et la travée sous clocher sont voûtées d'ogives. Le terrain étant en pente, l'accès en façade s'effectue par trois marches, le sol de la nef est légèrement en pente, le chœur et les collatéraux sont surélevés de trois degrés par rapport à la nef, et le chœur liturgique et la deuxième travée des collatéraux sont surélevés de quatre degrés par rapport à la première travée. Le portail de la façade, en plein cintre, est inscrit dans une travée couronnée d'un fronton. La tour du clocher comporte quatre niveaux séparés par des bandeaux ; elle est couronnée d'une corniche à modillons et cantonnée de gargouilles ; elle est flanqué dans l'angle de la nef d'une petite tourelle d'escalier éclairée par quatre jours rectangulaires. La nef est couverte d'un toit à longs pans, le chœur, d'un toit transversal à croupes et l'abside d'une croupe polygonale ; la sacristie a un toit en appentis ; le clocher se termine par une flèche carrée en ardoise. L'accès aux étages du clocher se fait par un escalier en vis dans tour demi-hors-œuvre, aux marches portant noyau ; la cage d'escalier est circulaire.

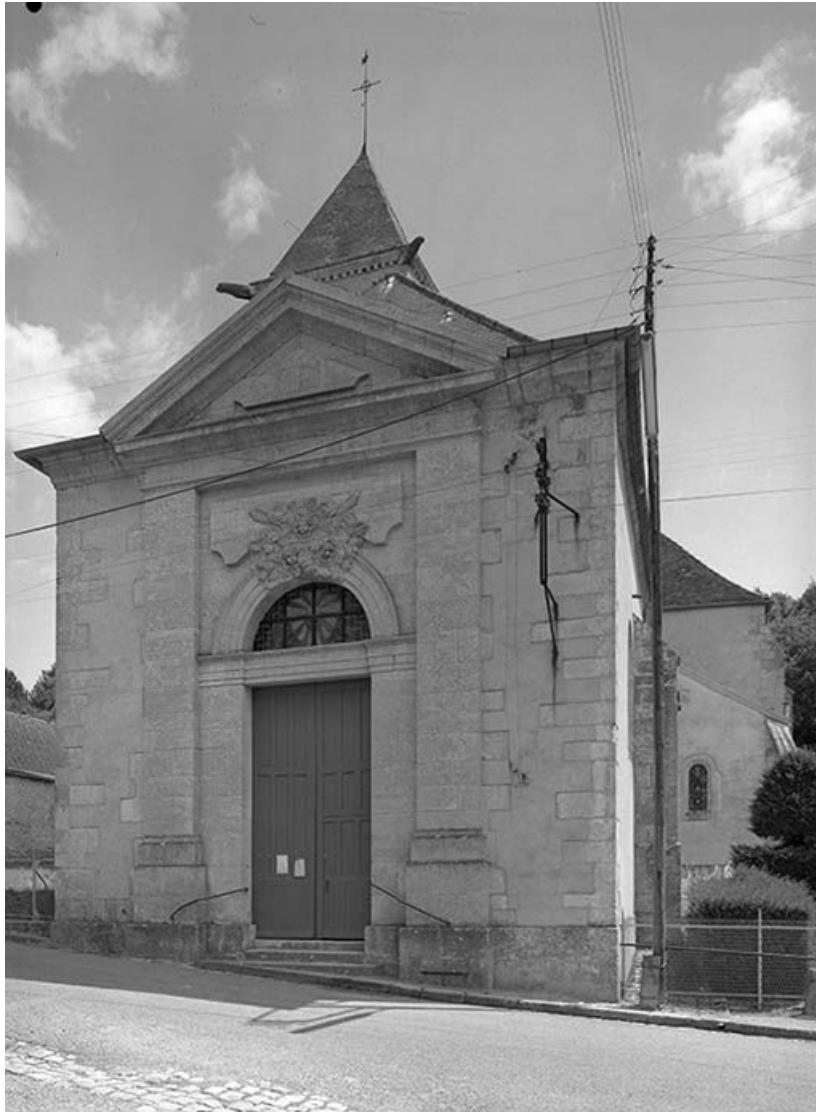
N° de l'illustration : 19748900712V

Portail.

Une gloire est sculptée en bas-relief au-dessus du portail ; les quatre gargouilles du clocher représentent des animaux ; une arcade ouvrant sur le chœur est décorée d'une petite tête en demi-relief ; les culots de la sacristie sont décorés de feuilles de chêne, de glands, de feuilles et d'un ange porte-écu ; les culots des collatéraux du chœur sont sculptés de têtes et d'un ange porte-écu ; le lavabo du collatéral droit est encadré de pilastres à motifs géométriques et de têtes dans les écoinçons et sur l'entablement.

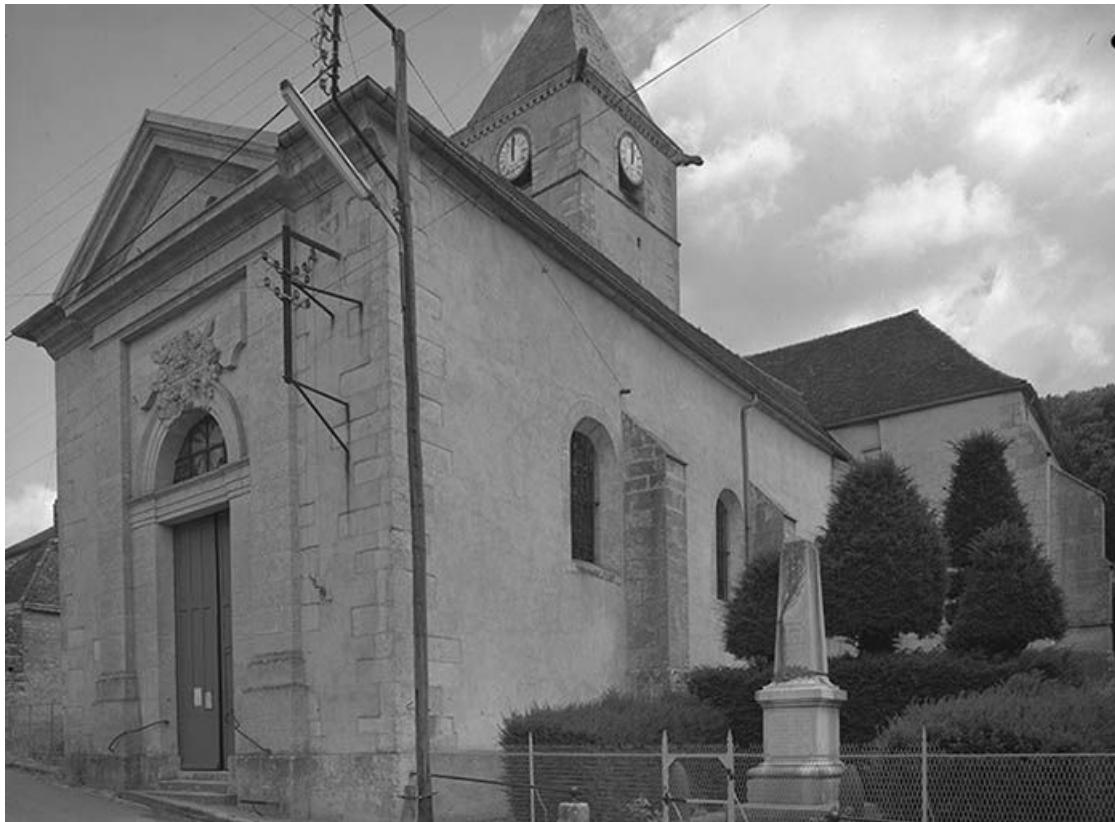
N° de l'illustration : 19748900714V

Façade occidentale.

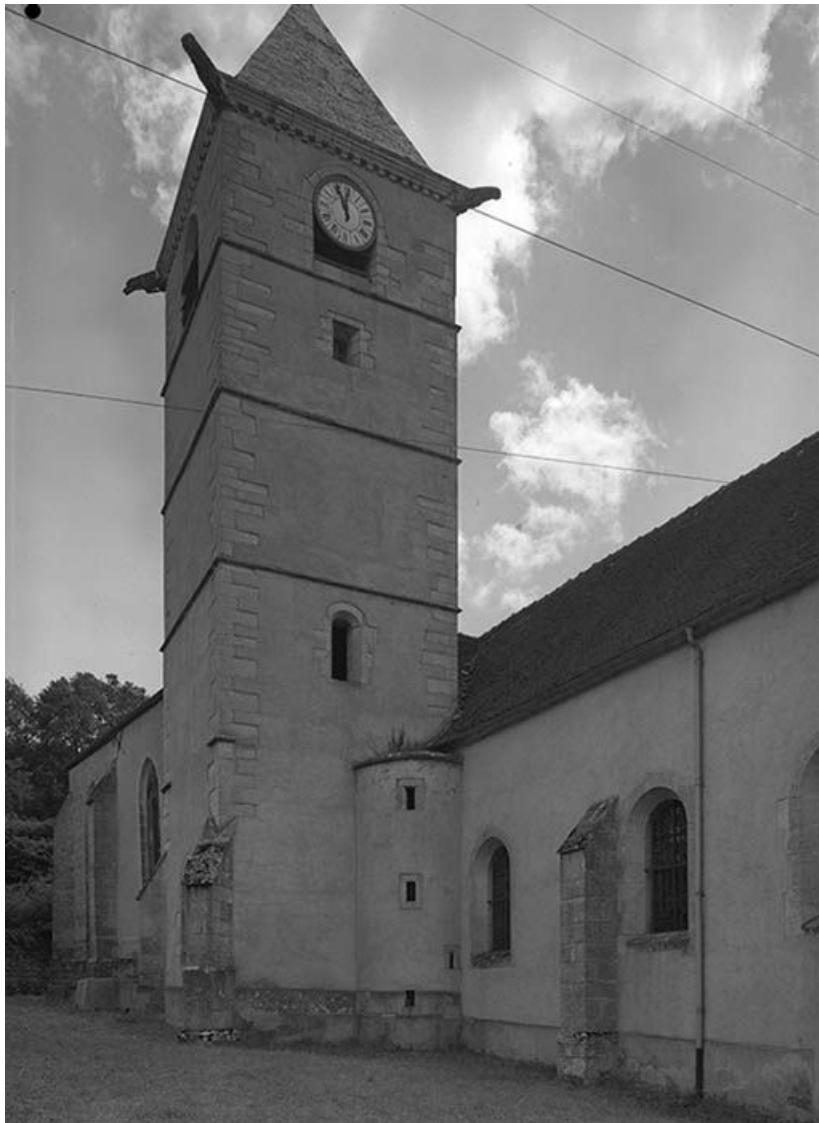
N° de l'illustration : 19748900713V

Clocher.

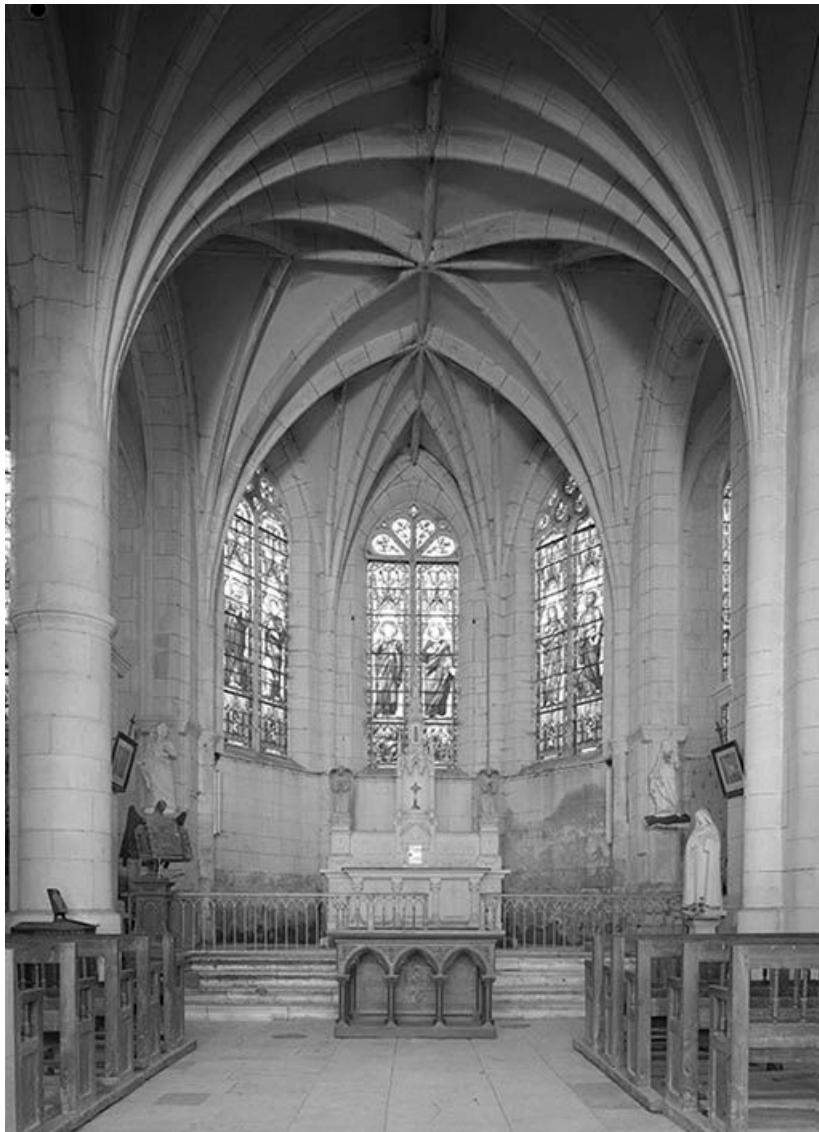
N° de l'illustration : 19748900704V

Chœur. Voûte d'ogives.

Couvrement : voûte d'ogives

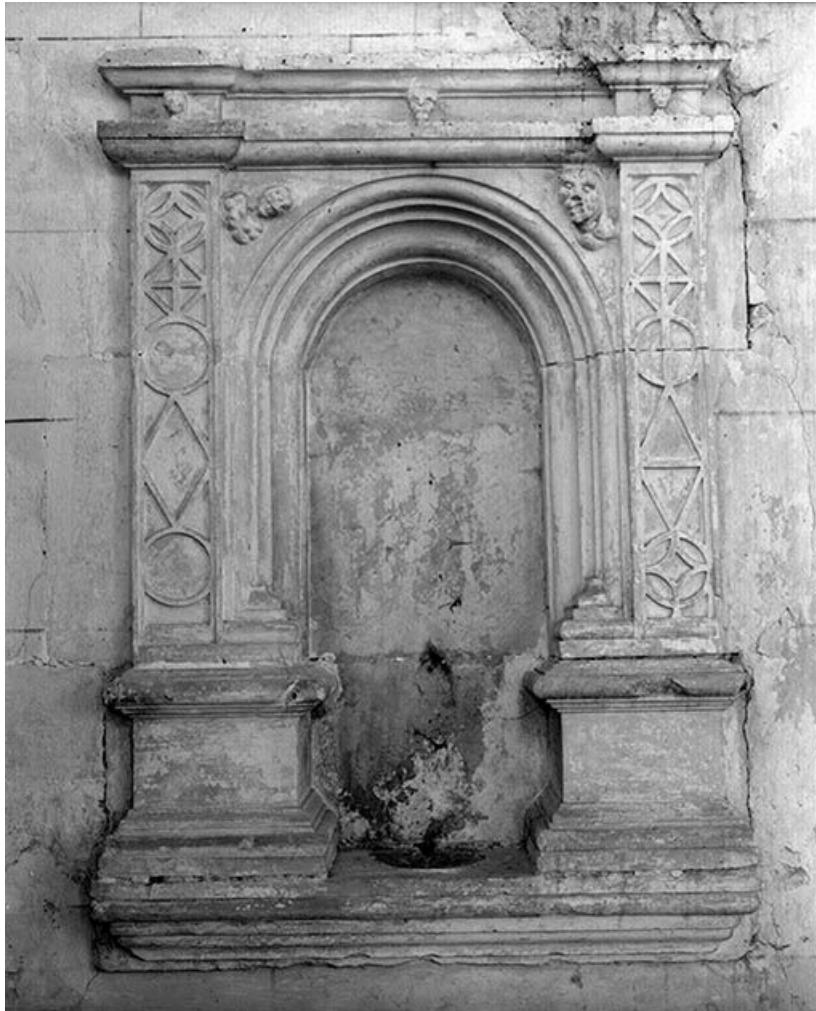
N° de l'illustration : 19748900707X

Collatéral droit, 2e travée. Lavabo encastré dans le mur droit.

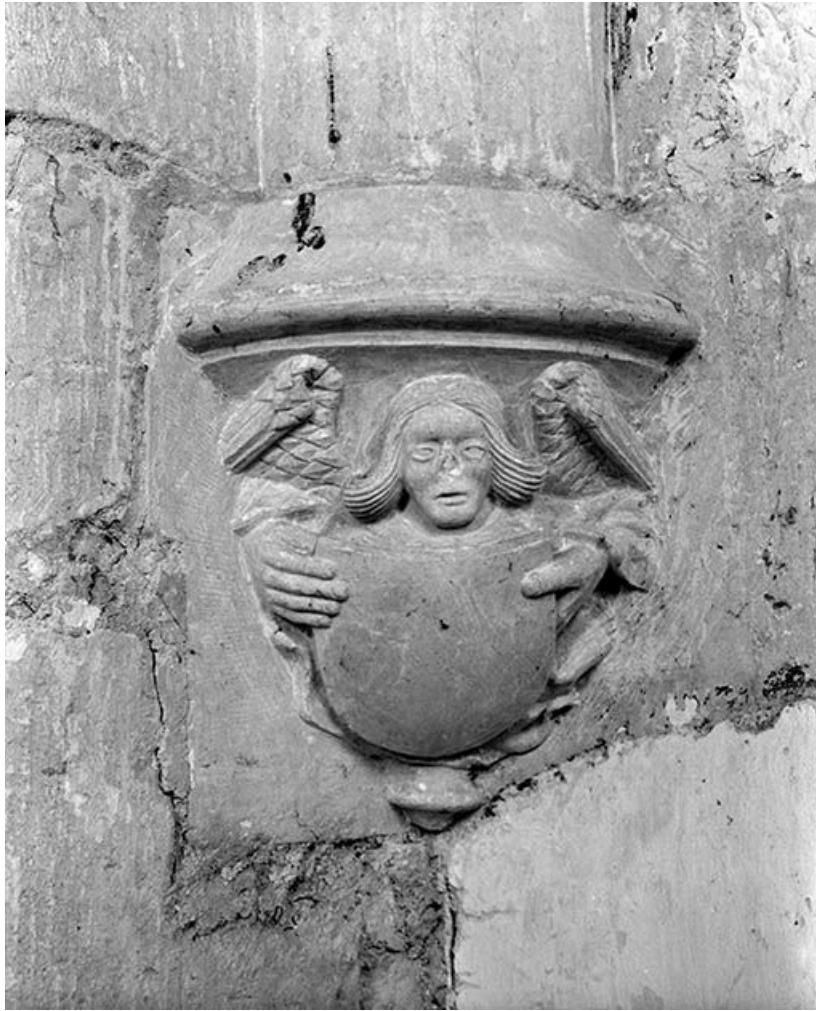
N° de l'illustration : 19748900711X

Culot décoré d'un ange porte-blason en relief.

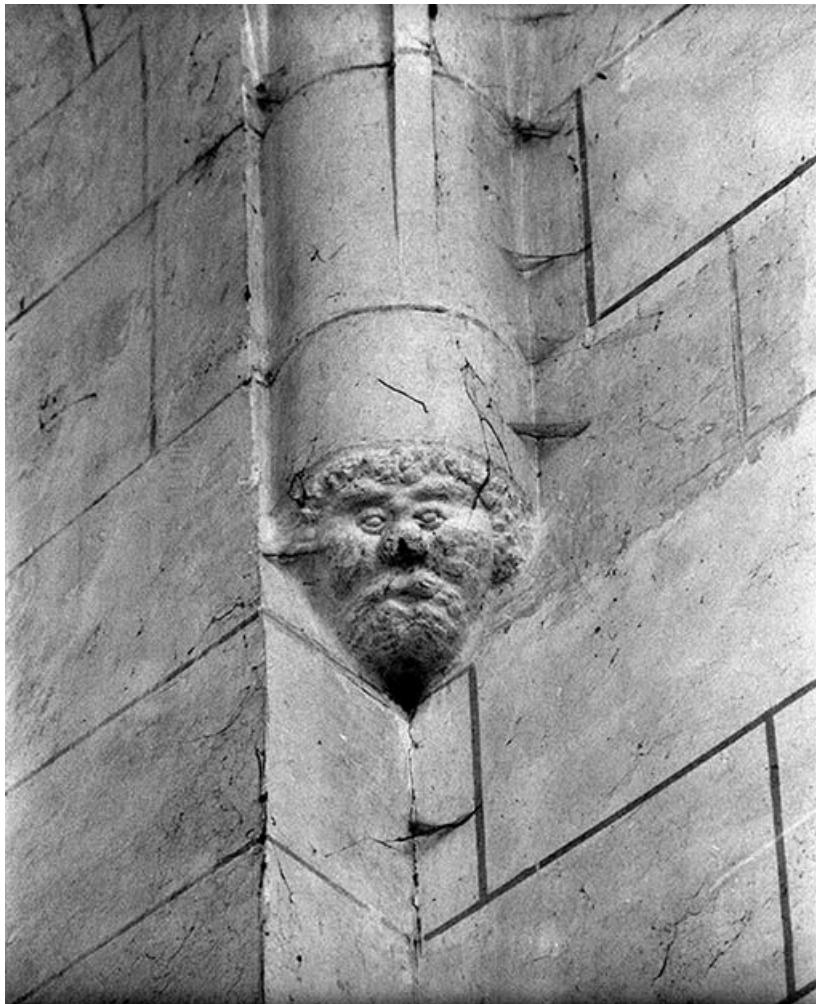
N° de l'illustration : 19748900709X

Culot décoré d'une tête en relief.
