ÉGLISE PAROISSIALE SAINT-PIERRE-ÈS-LIENS

Bourgogne-Franche-Comté, Yonne
Stigny

Dossier IA89000775 réalisé en 1974 revu en 2003

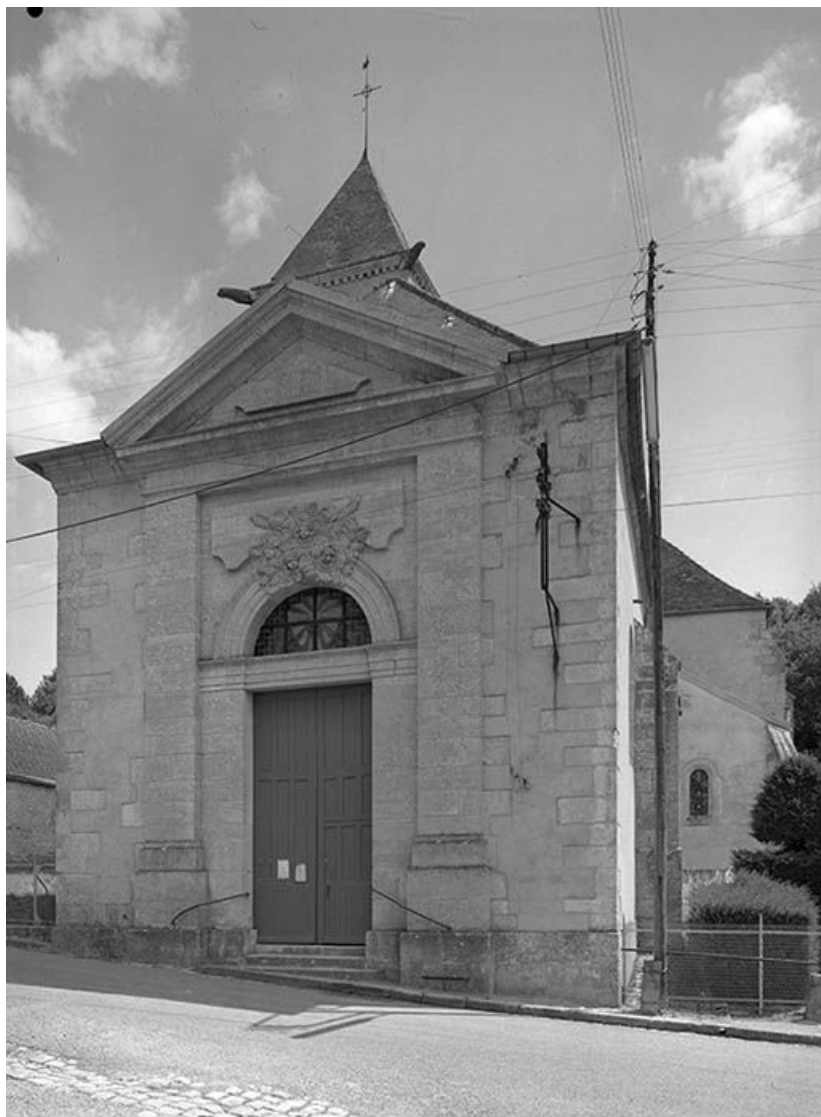
N° de l'illustration : 19748900712V

Portail.

Une gloire est sculptée en bas-relief au-dessus du portail ; les quatre gargouilles du clocher représentent des animaux ; une arcade ouvrant sur le chœur est décorée d'une petite tête en demi-relief ; les culots de la sacristie sont décorés de feuilles de chêne, de glands, de feuilles et d'un ange porte-écu ; les culots des collatéraux du chœur sont sculptés de têtes et d'un ange porte-écu ; le lavabo du collatéral droit est encadré de pilastres à motifs géométriques et de têtes dans les écoinçons et sur l'entablement.

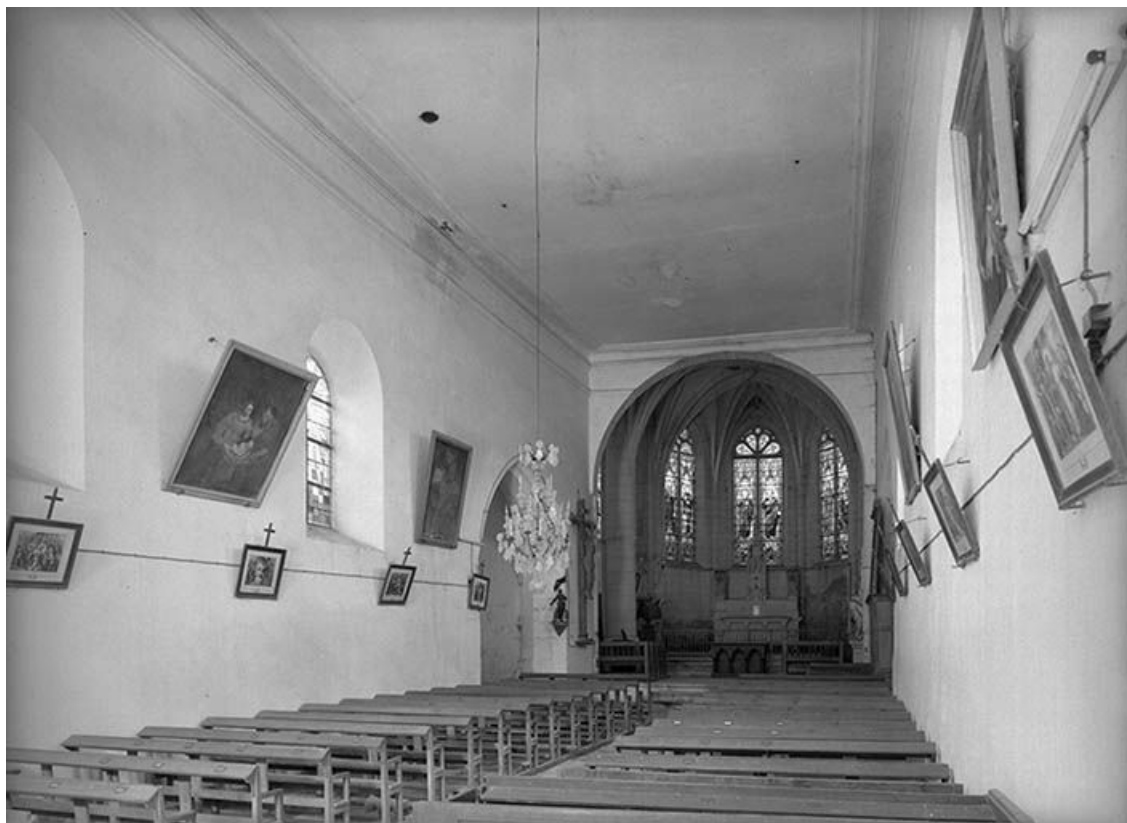
N° de l'illustration : 19748900703V

Vue intérieure vers le chœur.
