ÉGLISE PAROISSIALE SAINT-PIERRE-ÈS-LIENS

Bourgogne-Franche-Comté, Yonne
Stigny

Dossier IA89000775 réalisé en 1974 revu en 2003

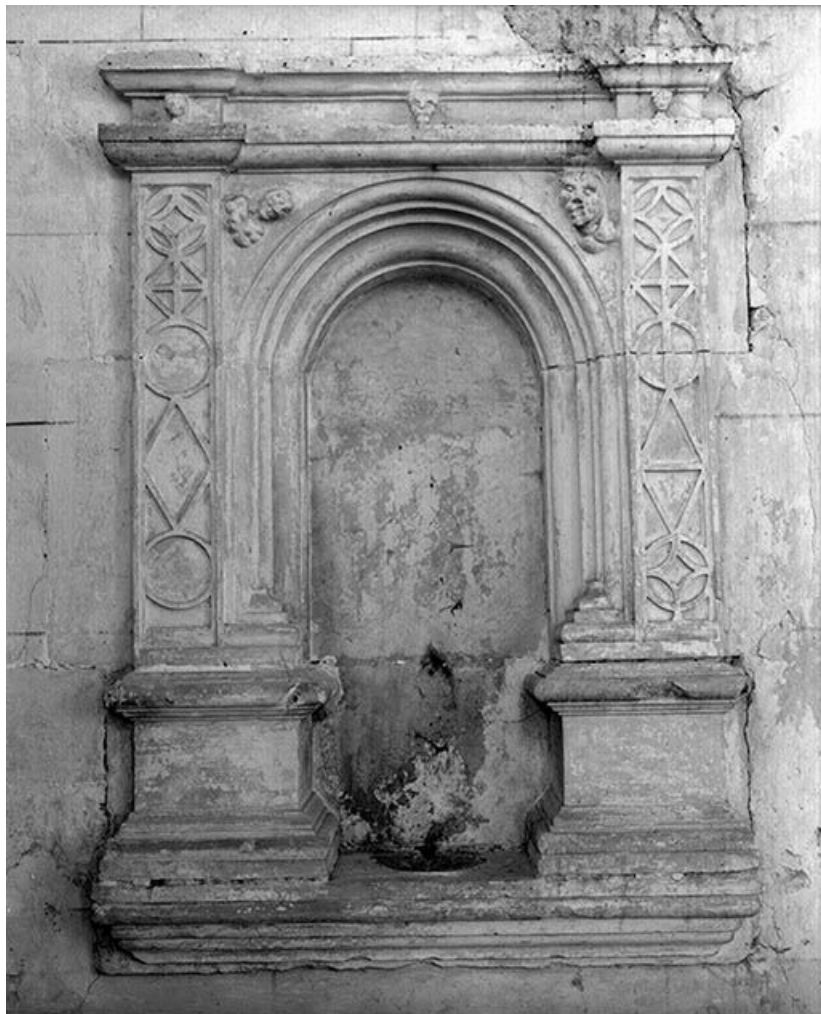
N° de l'illustration : 19748900707X

Collatéral droit, 2e travée. Lavabo encastré dans le mur droit.
89, Stigny Grande-Rue
