ÉGLISE PAROISSIALE SAINT-PIERRE-ÈS-LIENS

Bourgogne-Franche-Comté, Yonne
Stigny

Dossier IA89000775 réalisé en 1974 revu en 2003

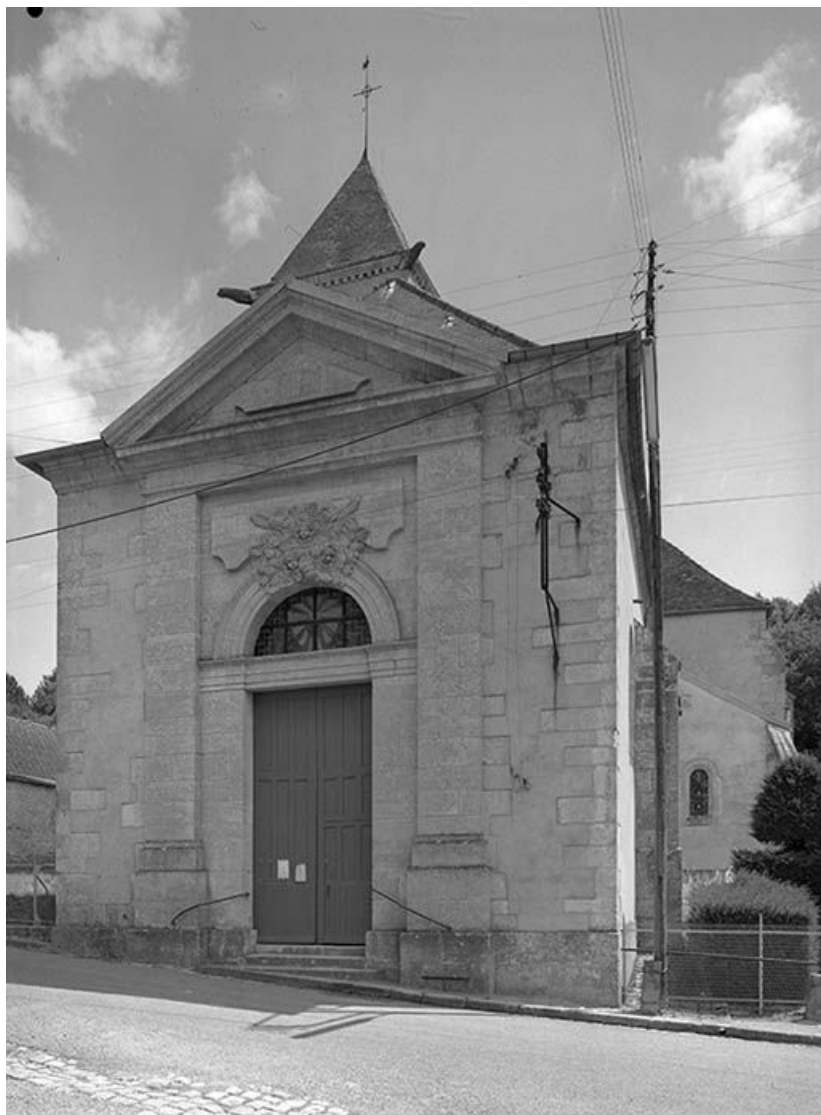
N° de l'illustration : 19748900712V

Portail.

Une gloire est sculptée en bas-relief au-dessus du portail ; les quatre gargouilles du clocher représentent des animaux ; une arcade ouvrant sur le chœur est décorée d'une petite tête en demi-relief ; les culots de la sacristie sont décorés de feuilles de chêne, de glands, de feuilles et d'un ange porte-écu ; les culots des collatéraux du chœur sont sculptés de têtes et d'un ange porte-écu ; le lavabo du collatéral droit est encadré de pilastres à motifs géométriques et de têtes dans les écoinçons et sur l'entablement.

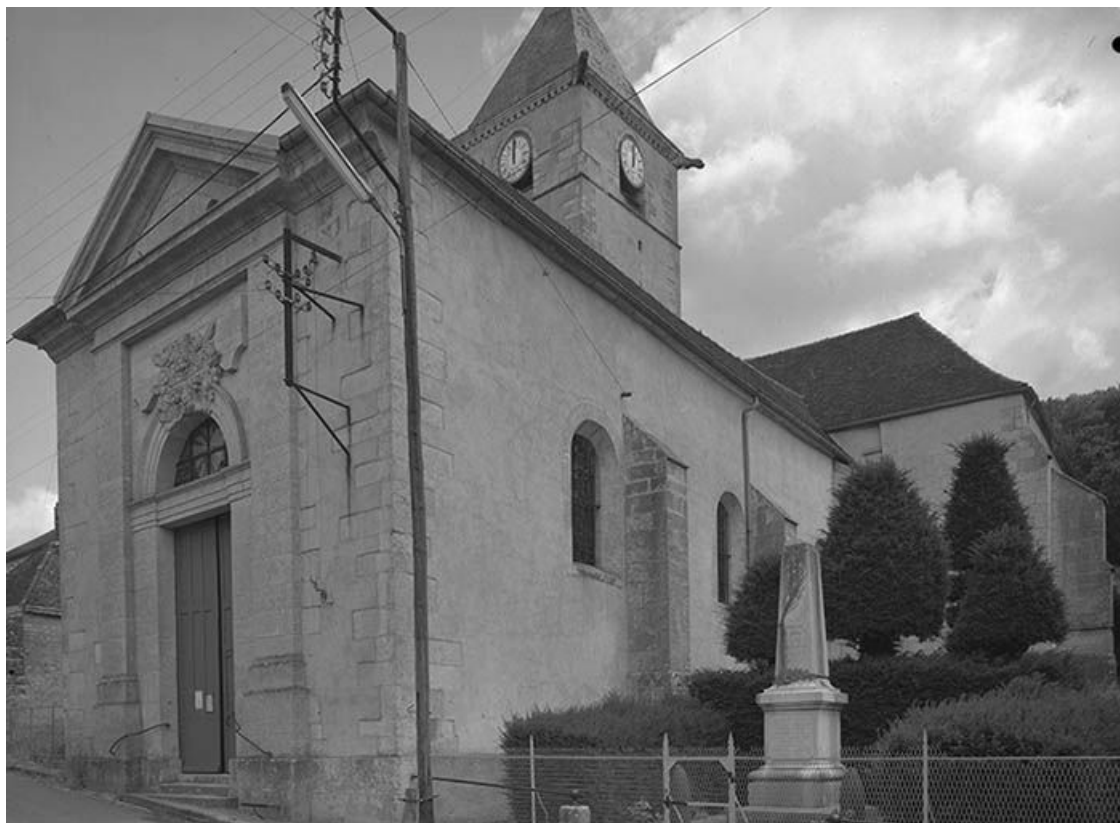
N° de l'illustration : 19748900714V

Façade occidentale.

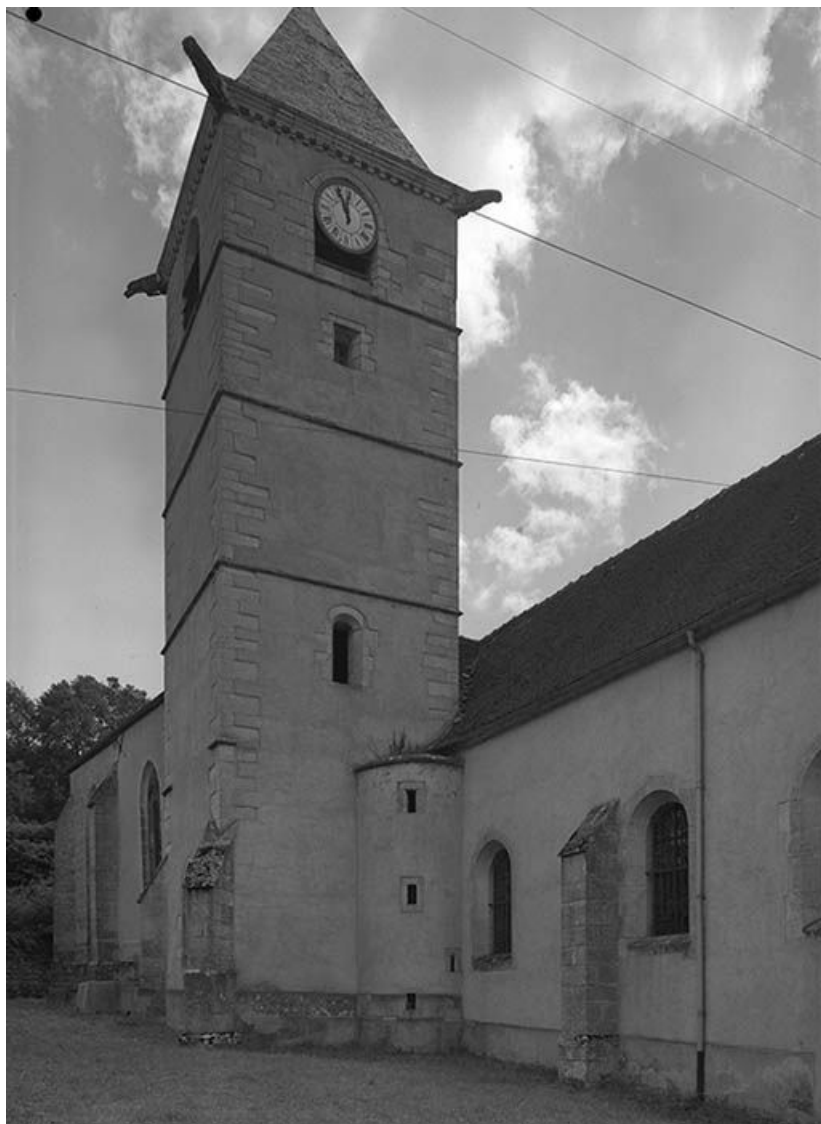
N° de l'illustration : 19748900713V

Clocher.

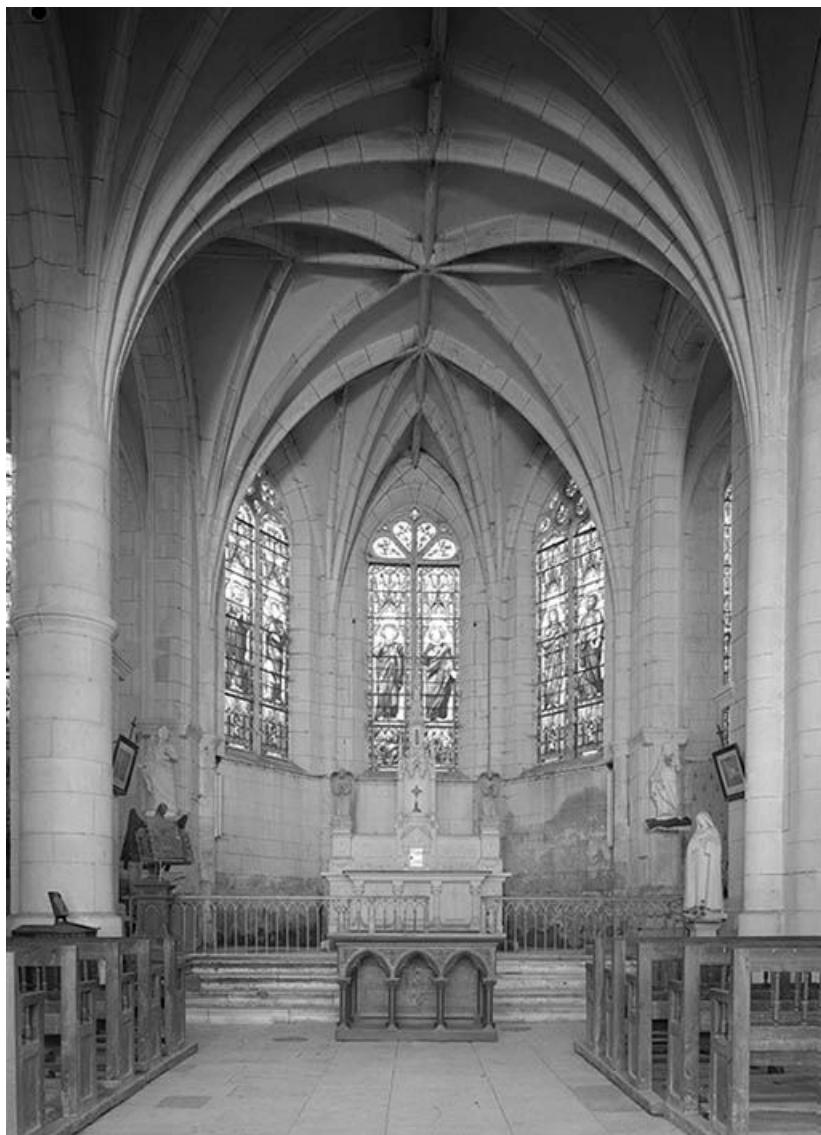
N° de l'illustration : 19748900704V

Choeur. Voûte d'ogives.

Couvrement : voûte d'ogives

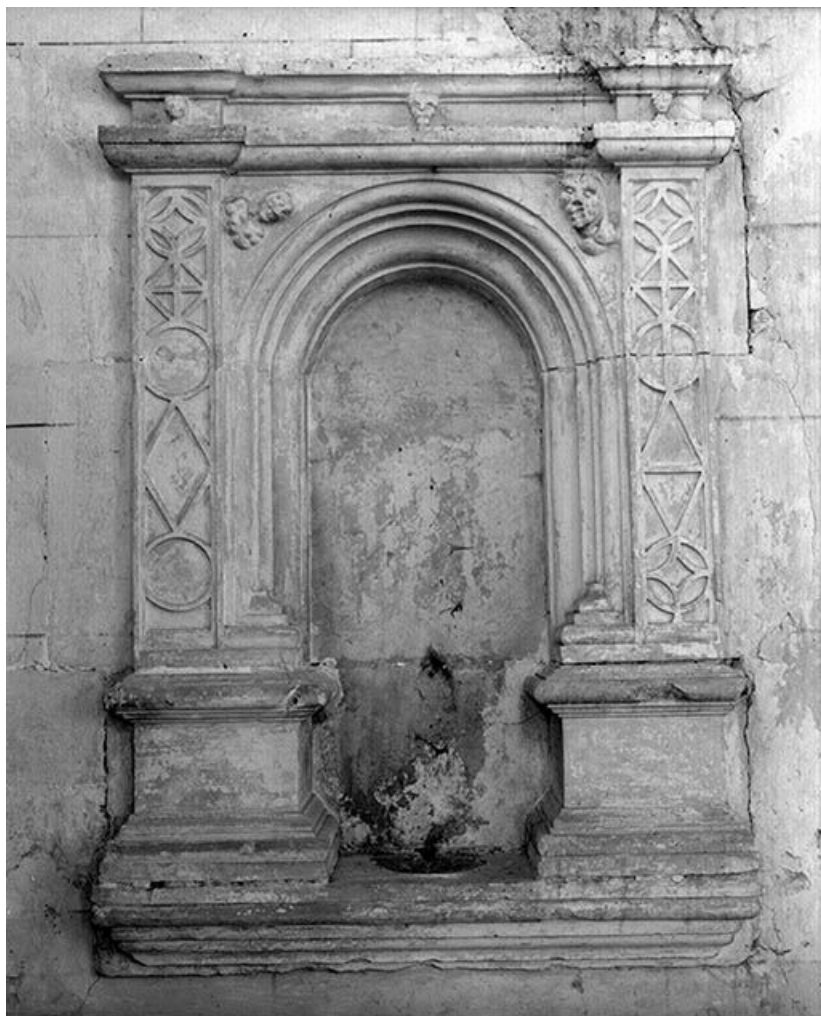
N° de l'illustration : 19748900707X

Collatéral droit, 2e travée. Lavabo encastré dans le mur droit.
89, Stigny Grande-Rue

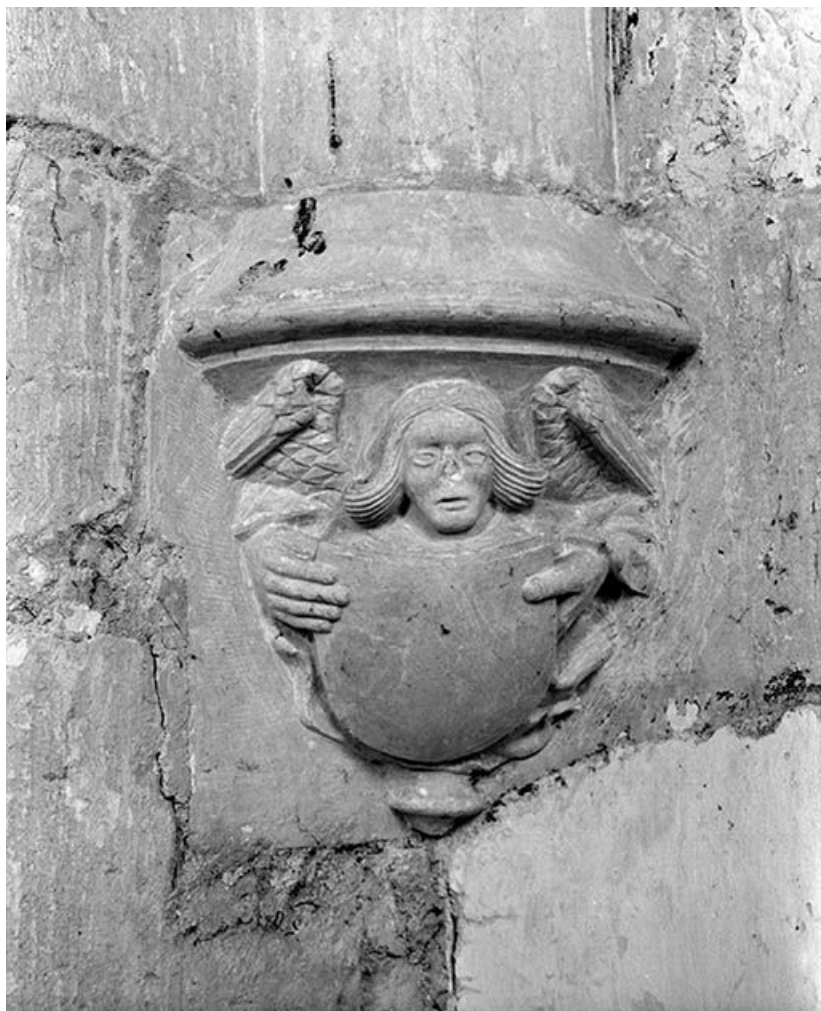
N° de l'illustration : 19748900711X

Culot décoré d'un ange porte-blason en relief.

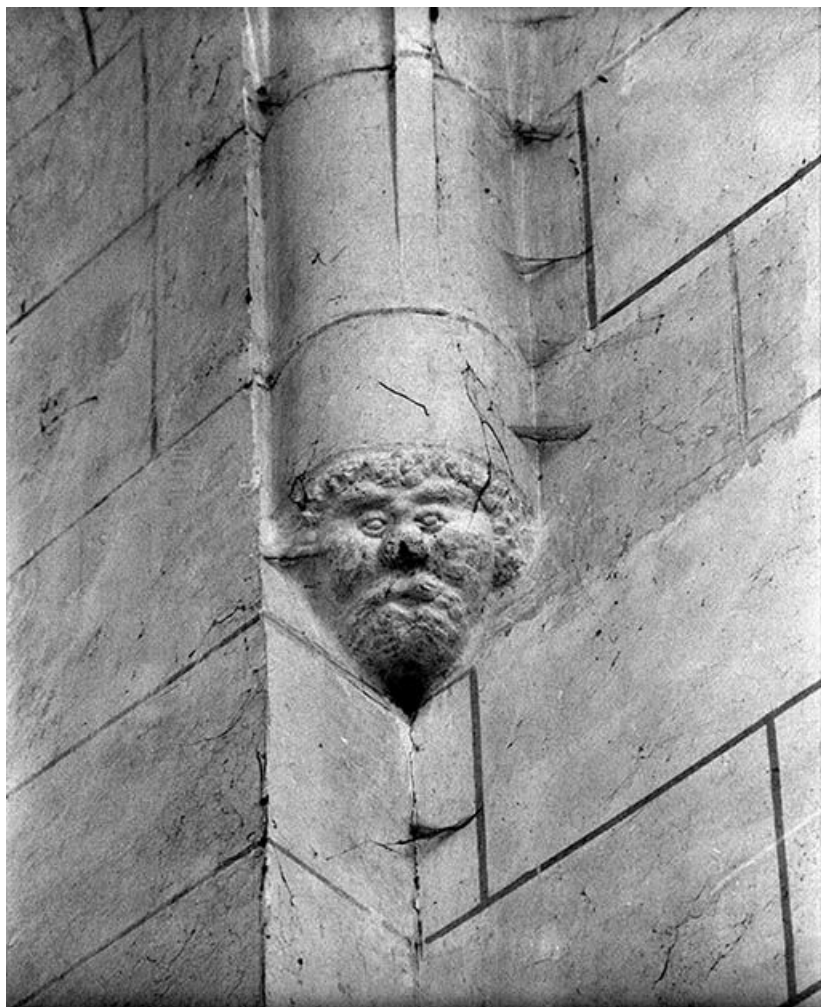
N° de l'illustration : 19748900709X

Culot décoré d'une tête en relief.
