PONT ROUTIER ISOLÉ (CANAL DE BOURGOGNE)

Bourgogne-Franche-Comté, Yonne Saint-Martin-sur-Armançon bief 93 du versant Yonne

Dossier IA89000972 réalisé en 2008 revu en 2011

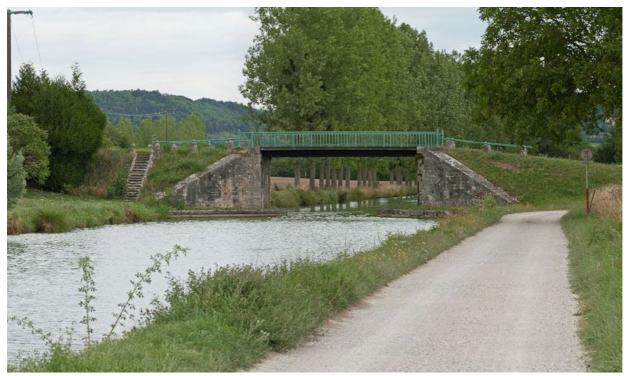
N° de l'illustration : 20118900355NUC4AQ

Vue du pont et de la rampe d'escalier à gauche.

Culées en pierre, tablier en métal avec tôles, dont l'encorbellement porte des trottoirs en ciment. Ils sont en pierre aux extrémités. Parapets : garde-corps en métal sur la longueur du tablier et barres de fer maintenues sur des plots pour les culées et les levées. Escaliers menant aux chemins de halage en amont et en aval.

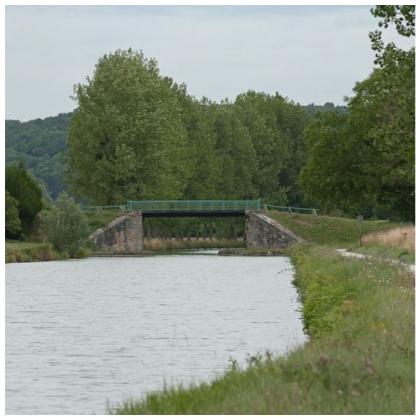
N° de l'illustration : 20118900353NUC2AQ

Vue du pont.
