PONT ROUTIER SUR L'ÉCLUSE 105 DU VERSANT YONNE (CANAL DE BOURGOGNE)

Bourgogne-Franche-Comté, Yonne Germigny bief 105 du versant Yonne

Dossier IA89001023 réalisé en 2008 revu en 2011

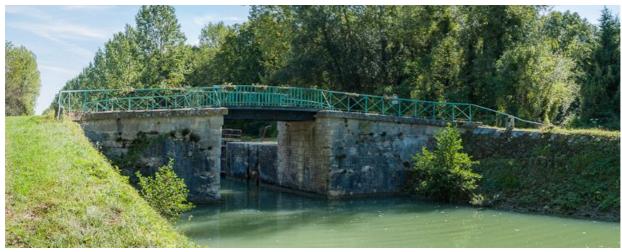
N° de l'illustration : 20128900594NUC4AQ

Le pont vu d'aval.

Culées en pierre. Tablier en métal avec tôles, dont le léger encorbellement porte des trottoirs en ciment. Ils sont en pierre au niveau des culées. Parapets en métal d'un type différent pour le tablier et les culées. Le pont est plus en aval de l'écluse que d'ordinaire.

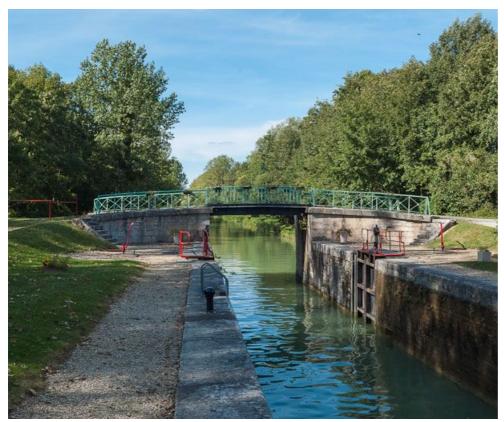
N° de l'illustration : 20128900591NUC4AQ Date : 2012

Vue du pont depuis le sas.
