# PONT ROUTIER SUR L'ÉCLUSE 114-115 DU VERSANT YONNE (CANAL DE BOURGOGNE)

Bourgogne-Franche-Comté, Yonne Migennes bief 114-115 du versant Yonne

Dossier IA89001056 réalisé en 2008 revu en 2011

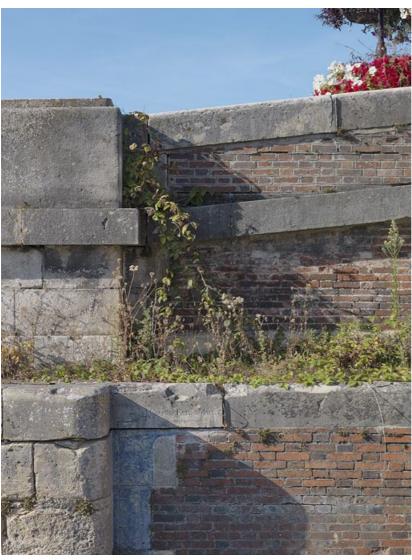
N° de l'illustration : 20128900639NUC4A

Le pont routier sur l'écluse 114-115 du versant Yonne : détail des maçonneries avec l'échelle de crues. 89, Migennes, lieudit : bief 114-115 du versant Yonne

Culées en pierre de taille, moellons et briques. Tablier en béton. Parapets anciens en métal de même type pour le tablier et les culées. Contrairement à la grande majorité des ponts du canal, celui-ci n'a jamais reçu de tablier métallique à la fin du 19e siècle.

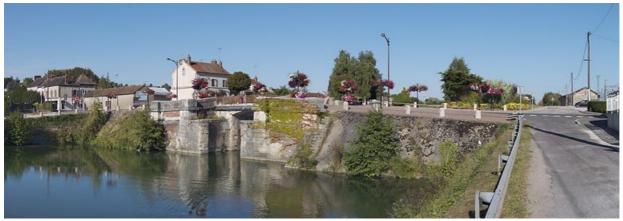
N° de l'illustration : 20128900638NUC4A

Le pont sur écluse en brique, vu de l'avant-port.

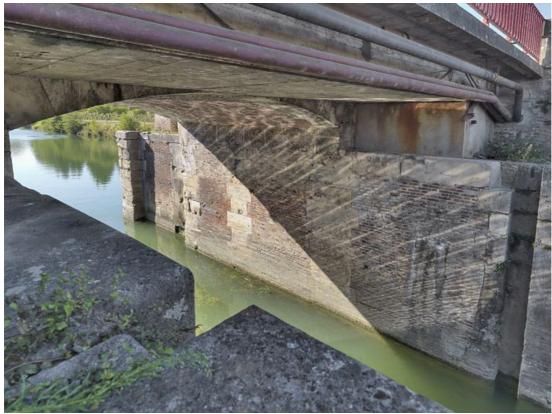
N° de l'illustration : 20128900641NUC4A

Le pont routier sur l'écluse 114-115 du versant Yonne : détail des maçonneries du dessous du tablier. 89, Migennes, lieudit : bief 114-115 du versant Yonne

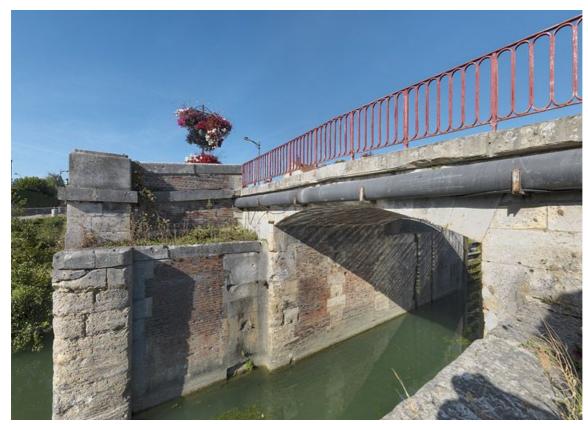
N° de l'illustration : 20128900640NUC4A

Le pont sur écluse : détail des maçonneries avec l'échelle de crues.

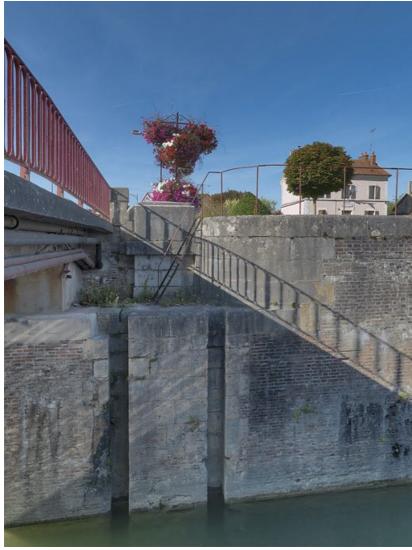
N° de l'illustration : 20128900642NUC4A

Le pont sur écluse : détail des maçonneries. 89, Migennes, lieudit : bief 114-115 du versant Yonne
