## DÉVERSOIR DE FOND (CANAL DE BOURGOGNE)

Bourgogne-Franche-Comté, Yonne  
Tanlay  
Saint-Vinnemer

Dossier IA89001064 réalisé en 2011

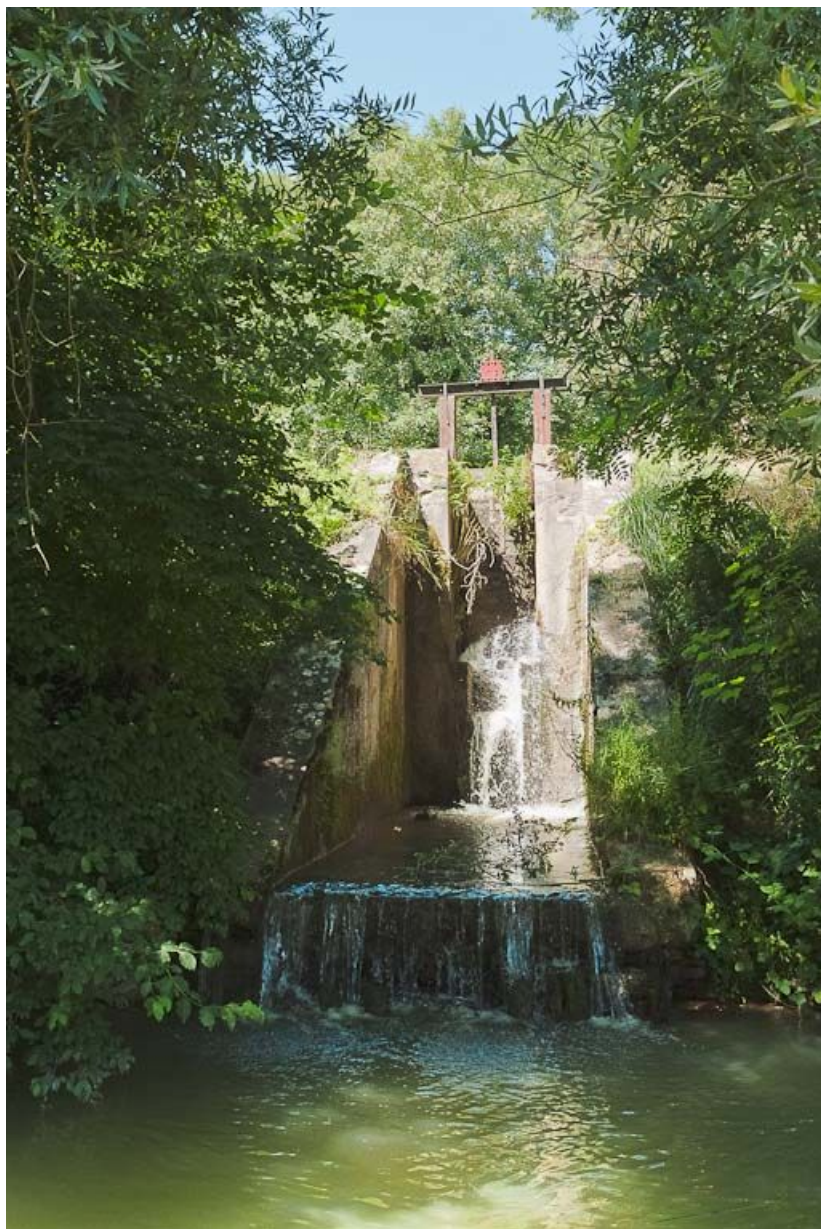
N° de l'illustration : 20118900332NUC2A

En amont du site d'écluse 88 du versant Yonne, déversoir de fond sur la rive gauche. Le trop-plein du canal se déverse dans l'Armançon voisine. Le déversoir se compose d'une ouverture de fond en maçonnerie, d'une vanne placée du côté de la rivière, et de garde-corps en métal au niveau du chemin de halage.

**Vue du déversoir.**
